## 2. 予防保全型インフラメンテナスへの 転換に向けた老朽化対策

## 排水樋管修繕による浸水被害防止

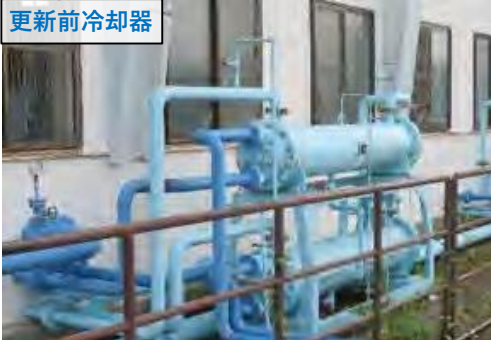
更新前冷却器

- 老朽化した機器の更新により設備の健全性を回復
- 故障発生リスクの高い冷却水系統機器を簡素化したことにより、施設の信頼性を向上

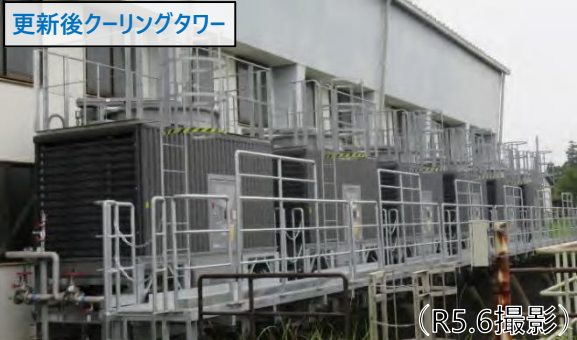
更新後クーリングタワー

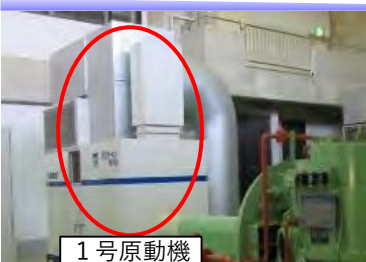
1号原動機

○頻発する出水により稼働時間が長く、年点検において、原動機内部の損傷が確認され修繕が必要

原動機内部の断熱材の損傷状況

排気漏れによる損傷確認状況

年点検の結果、原動機内部のダクトや断熱材の損傷が判明したため、原動機を分解し、損傷部分の修繕を実施した。

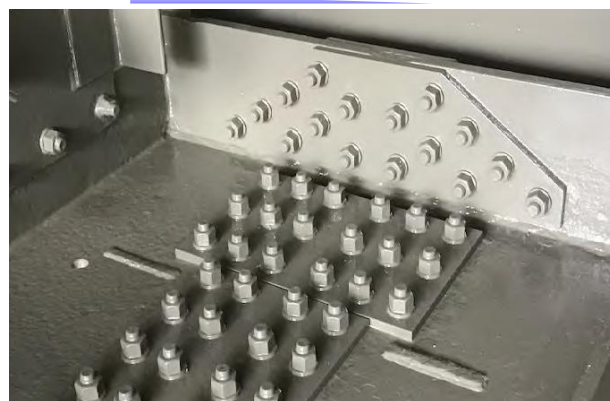
### 修繕後 (After)

経年劣化に伴い扉体の腐食・発錆、主ローラ等回転不良、水密ゴム損傷が発生しているため塗替塗装と合わせ各部の整備を実施

- 津蔵渚水門は南海トラフ地震発生時の津波対策として自動閉鎖機能を備えた重要な設備である。本修繕を実施することでL1津波が発生した場合284世帯約300haの浸水被害軽減とともに、施設の信頼性の向上さらに施設の長寿命化

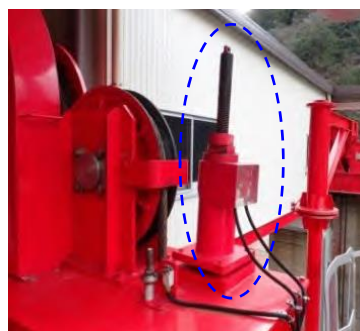
ワイヤーロープの過負荷と  
ゆるみ防止検出装置の新設

ゲートに新たな機能を追加し、放流時の異物混入等による故障を防ぐことで、適切なゲート操作が可能となり、下流河川に対する浸水被害等のリスクを解消

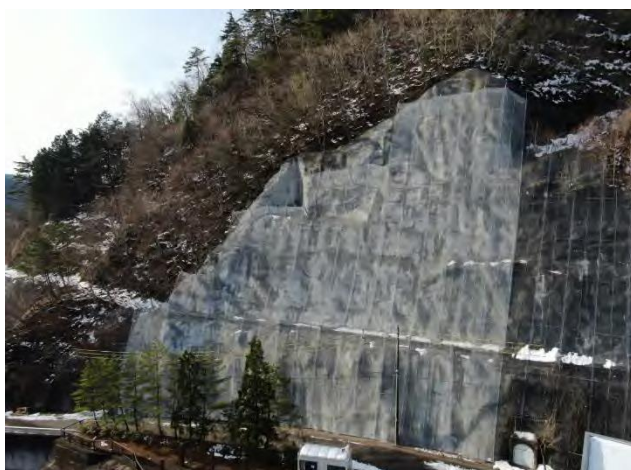
### 工事後

- 法面保護施設の老朽化に伴い、吹付コンクリートにクラックや剥離等が散見
- 法面保護施設の老朽化が進行し、地震等による土砂流出等により、ダム施設が破損したり下流が閉塞したりするリスクが増大
- 斜面からの落石による施設破損、点検時の落石事故等のリスクが増大

- 老朽化した斜面保護施設等を補修・補強し、斜面を安定・保護してダム施設の安全を確保
- 落石防護柵を設けるとともに、落石リスクのある巨石の小割等を行うことで施設破損等のリスクを低減

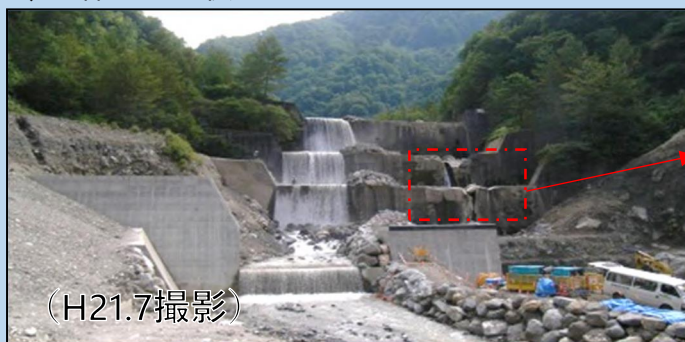
- 昭和51年に整備された大事沢砂防堰堤
- 建設後40年以上経過し、水通し天端の摩耗や本体からの漏水など老朽化対策が課題

### ◆堤体の摩耗状況

- 堰堤の欠損の進行を止めることができ、堰堤の損壊の懸念も解消できる
- 下流における治水安全度を維持する

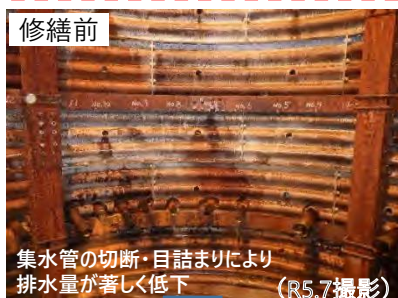
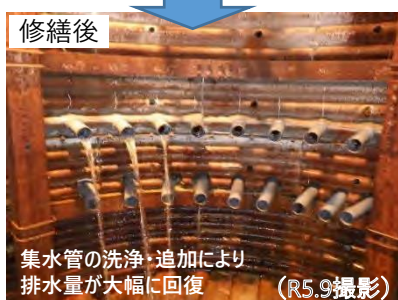
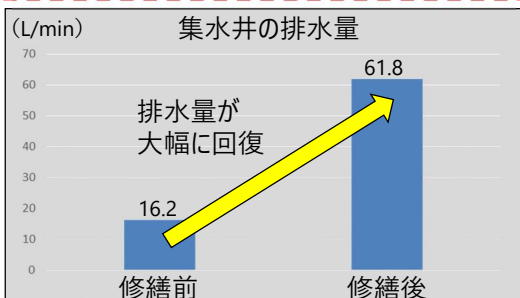
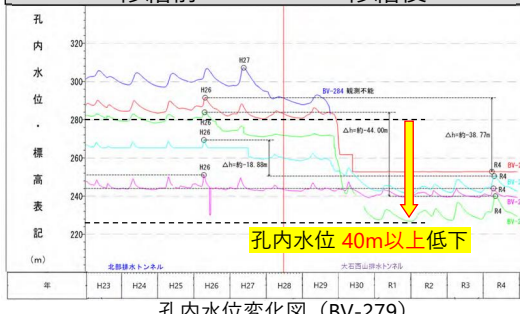
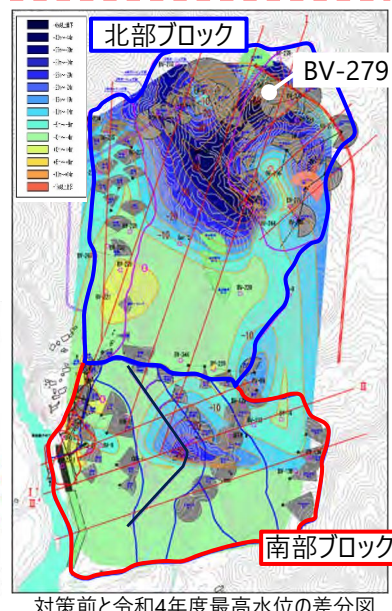
- 滝坂地すべりは、日本最大級の地すべりであり、地すべりにより大規模な河道閉塞が形成されると、その上下流において甚大な被害が想定
- 地下水の上昇により地すべり活動が活発化することから、地下水排除を目的とした対策工事を実施
- 地下水排除を目的に地中に設置した集水管は、時間経過と共に地すべり土塊の移動による切断や、沈殿物による目詰まりによって、排水機能が低下

- 排水機能が著しく低下した集水井において、集水管の洗浄及び集水管の追加を実施し、その結果、排水量の大幅な回復が図られた
- これまでの対策工の実施により、地区全域で地下水位の大幅な低下が図られ、地すべり活動が大幅に縮減し、地すべりの安定化が図られている

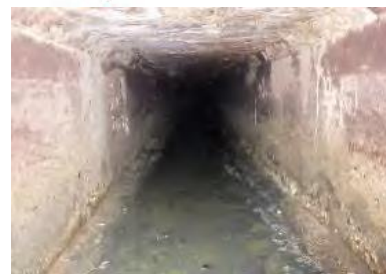
下水道に起因した道路陥没

- JR多治見駅付近は、通勤・通学者や駅利用による路線バス・タクシーが多く通過する交通量の多い中心市街地において、重点的に管路施設の老朽化対策を進める必要がある
- 駅周辺の下水道施設は老朽化が著しく進行し、下水道に起因した道路陥没事故等のリスクを抱えている

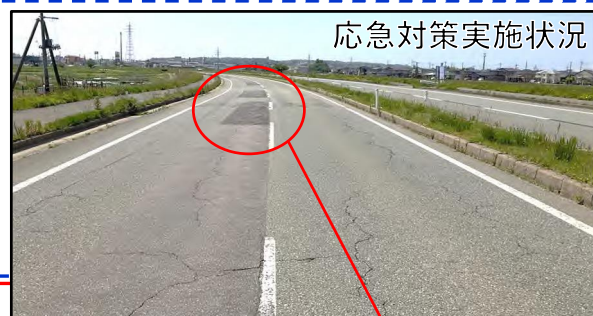
応急対策実施状況

- 緊急輸送道路であるが、舗装の劣化が著しく、部分的な応急対策を繰返し実施
- 舗装劣化に伴う安定的な緊急搬送への影響が懸念

- アスファルト舗装からコンクリート舗装へ改良することで、舗装の長寿命化及び維持管理費を縮減
- 供用中の道路での施工であるため、ICT技術を活用した出来形管理を行い、工期短縮に努め、道路利用者への影響を低減
- 災害医療拠点を連絡する緊急輸送道路に指定されており、舗装の老朽化を抑制し、緊急搬送への影響を低減

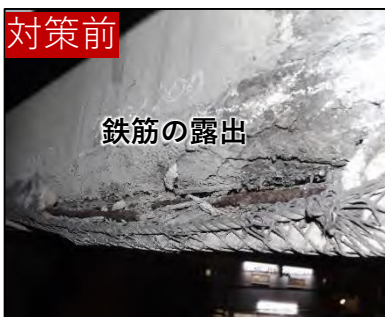
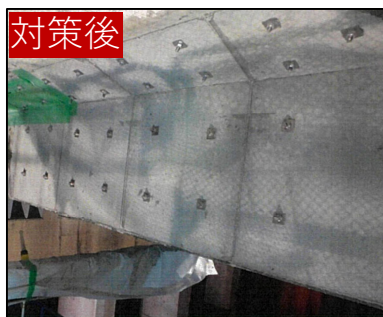
### 対策状況

- 天沼橋（青梅街道）はJR中央総武線を跨ぐ跨線橋であり、架設後約70年を経過
- 平成27年11月の定期点検にて橋桁や下部工の損傷を確認
- 診断の結果、早期に措置を講ずべき状態（判定区分Ⅲ）であることが判明

- 損傷部の補修により施設の機能を回復
- 首都直下地震等の災害直後から救命活動や物資輸送を行う緊急輸送道路としての交通機能を確保
- 今後は損傷が軽微なうちに補修を行う予防保全型のメンテナンスを推進していく

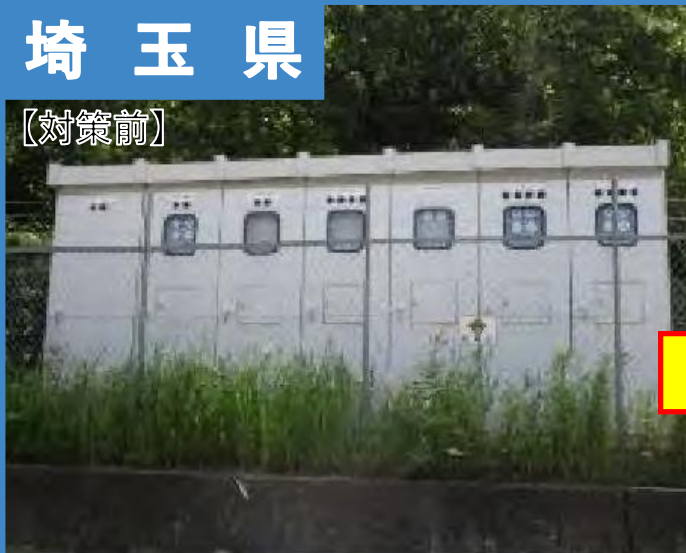
【対策前】

○公園内に電力供給している受変電設備について、設置から35年が経過しており、災害時における電力供給機能の発揮が懸念される

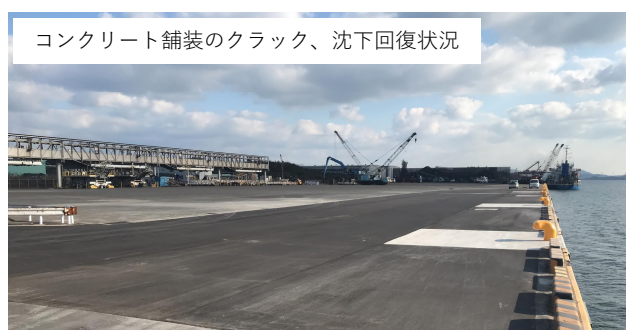
コンクリート舗装のクラック、沈下回復状況

- 老朽化対策として荷役場所に発生したひび割れや沈下を解消するべく、コンクリート舗装の補修等を実施したことで、当該岸壁の荷役機能を回復し、港湾の安全な利用を確保
- 荷役場所の制約やダンプトラック等の迂回による非効率な荷役を解消することによって、当該岸壁の年間取扱貨物量が対策前に比べ、約48%増加。背後企業の企業活動の制約も解消された

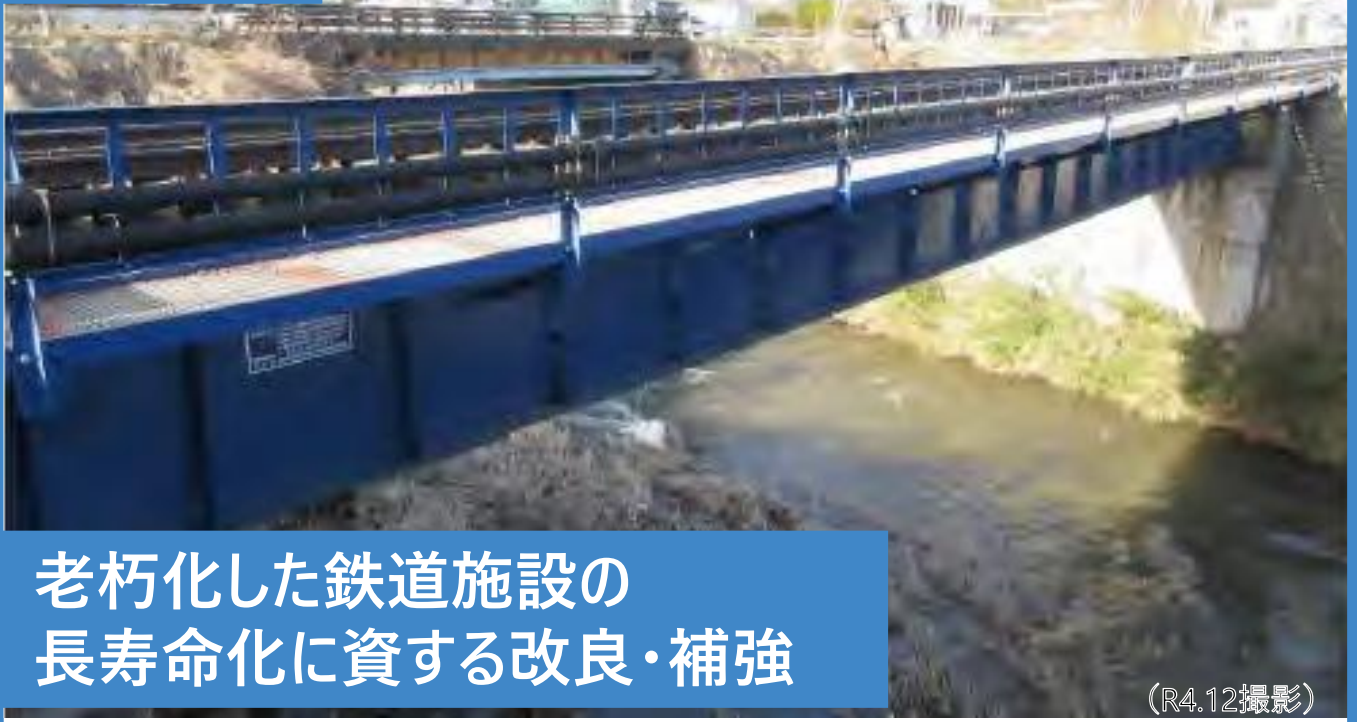
老朽化により鉄道橋りょうに塗膜剥離が発生

○鉄道の橋りょうやトンネル等は、建設から50年以上経過するものも多く、老朽化が進行

○初期費用はかかるものの、従来より腐食防止効果の高い工法による保守を実施

○耐用年数の長い工法によりライフサイクルコストを削減

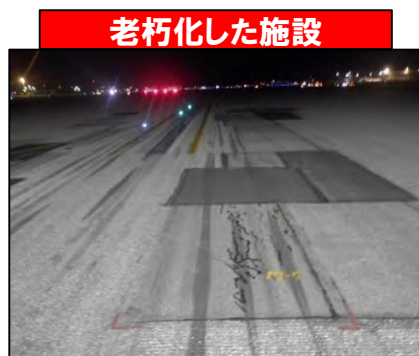
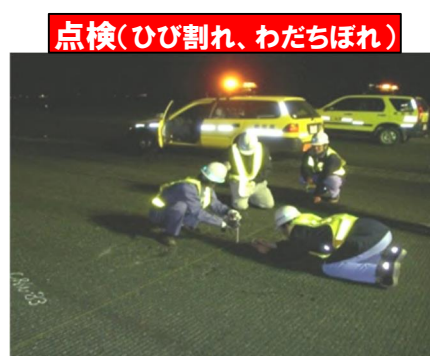
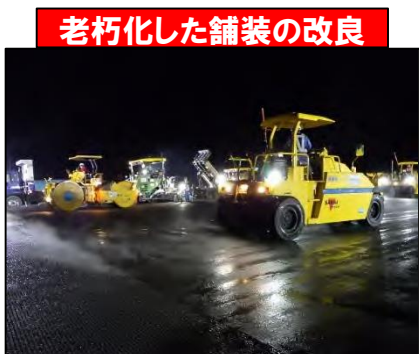
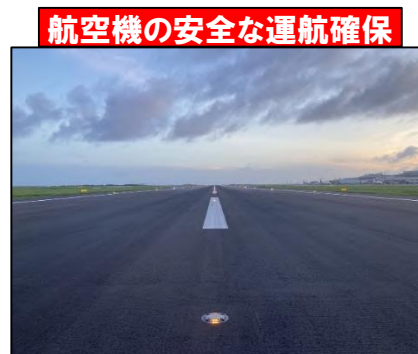
○那覇空港 A 滑走路は、前回の改良から15年以上が経過し、老朽化が進んでいることから、今後重度な損傷が生じ、航空機の運航への影響等のリスク（施設の老朽化に起因する航空機事故及び重大インシデント）がある

老朽化が進んでいたA滑走路（3,000m）について、舗装の改良を実施

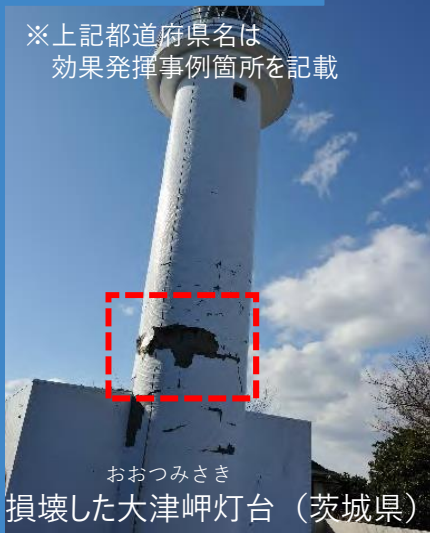
おおつみさき  
損壊した大津岬灯台（茨城県）

- 地震により灯台等が倒壊・損壊し運用不能となることで船舶交通に支障が発生
- 海上輸送による人流・物流の途絶が発生する可能性
