安全啓発リーフレット(令和4年度版)

令和3年度の事故発生状況

安全啓発リーフレット(令和4年度版)参考資料

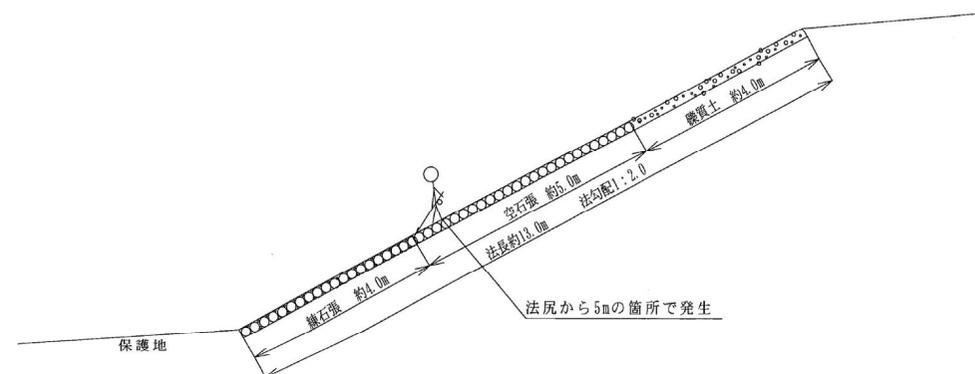
- 肩掛け式草刈り機にて1:2.0勾配の緩い法面（空石張、練石張）を除草作業していた。
- 作業時に刈払い機の刃の押さえボルト先頭が石に接触しボルト先頭が折損して刈刃が外れ、外れた原因で右足に接触し怪我をした。

- 被災者は事故当日から当該作業に従事していた。
- 生い茂った草の下に隠れた石張がある場所での作業であり、不慣れな被災者は、刈刃を複数回石に接触させていた。
