シールドトンネル施工技術安全向上協議会  
報告書

平成 26 年 3 月

シールドトンネル施工技術安全向上協議会

平成24年2月7日午後0時35分ごろ、岡山県倉敷市の水島コンビナート内のJX日鉱日石エネルギー水島製油所工場の海底トンネルの工事中に、トンネル内へ海水が流込み作業員5人が行方不明（同年3月3日までに5人の死亡が確認）となる事故が発生した。

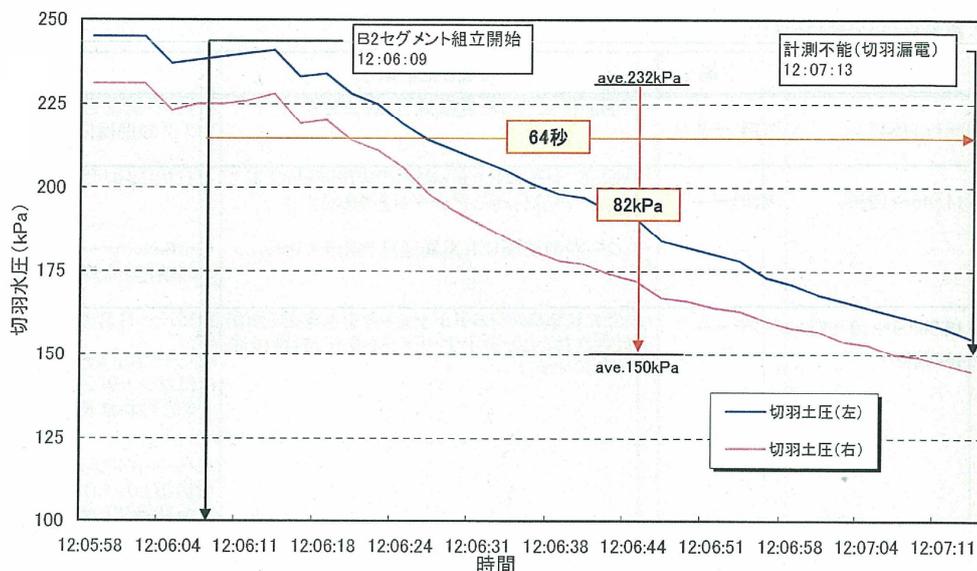
図 3.2.2 事故時の切羽圧の低下 (鹿島建設(株)資料より)

図 3.2.1 に請負者である鹿島建設(株)が整理した事故発生時の詳細経緯の資料を示す。この資料によると、事故当日(2012年2月7日)に発生した主な事象とそこから推定される事柄は表 3.2.1 に示すとおりである。事故は、112 リングの掘進を完了し、A2 セグメント、A1 セグメント、B1 セグメントの順に 3 ピースを組立てたのち、B2 セグメントを組立てるためにシールドジャッキの引抜きを開始したと同時に(12:06:09)にトラブル(浸水)が発生し、その時点から 17 分~23 分後の間に大規模な出水となりトンネルと立坑が浸水したものと推定される。

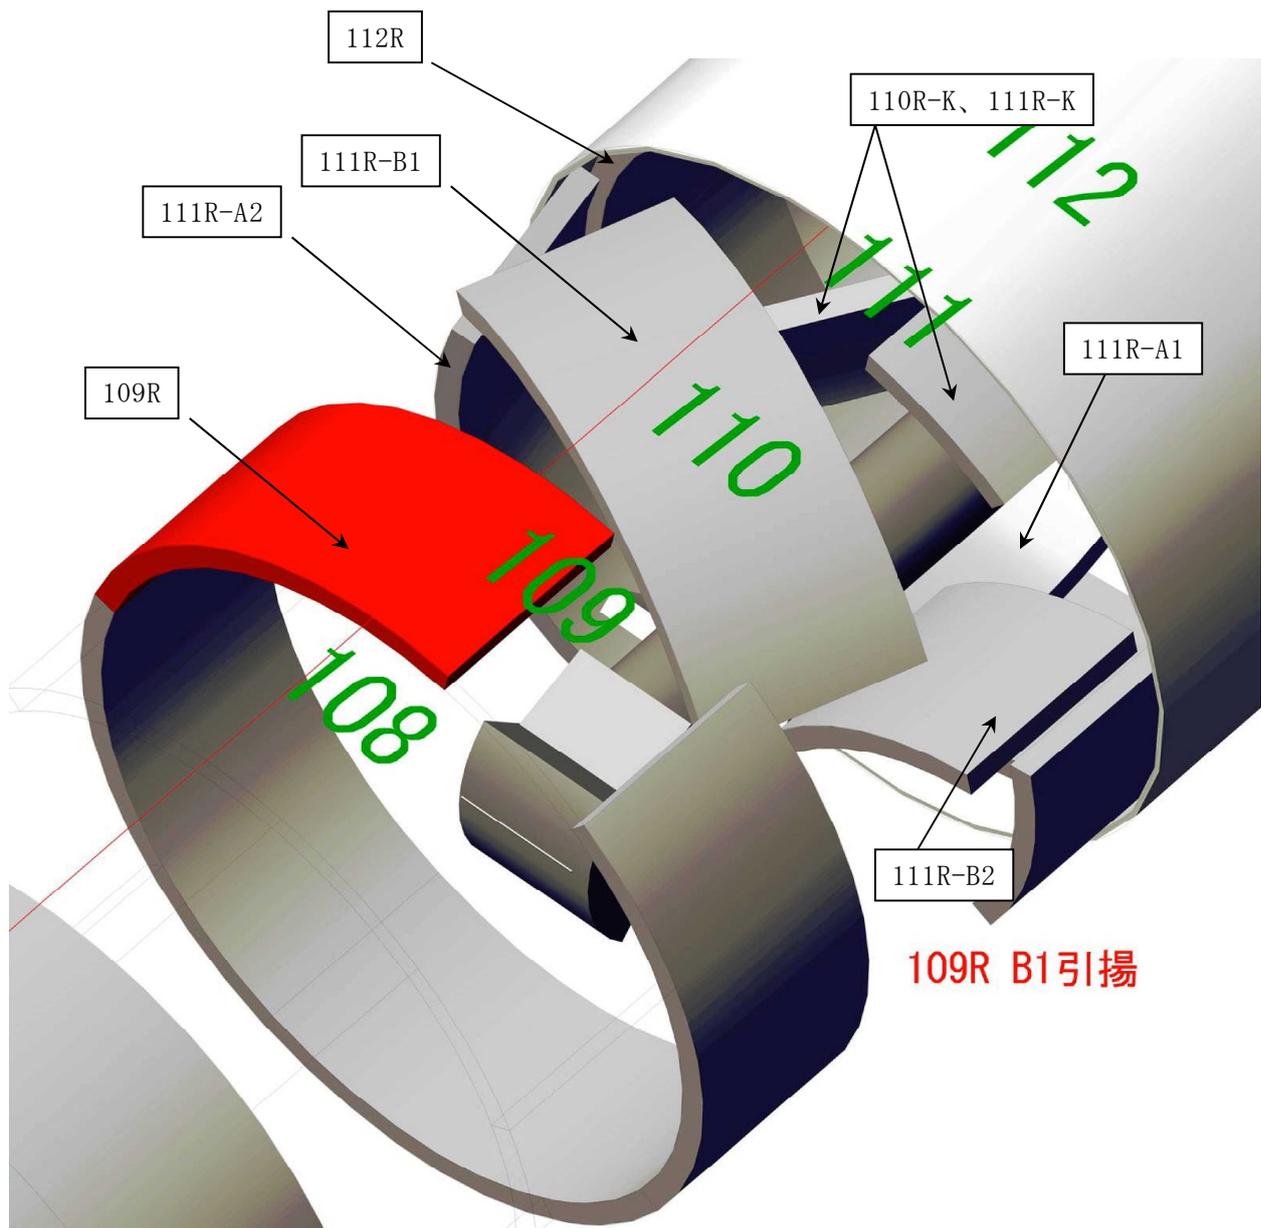
図 3.3.1 セグメント海中残置状況の概念図（鹿島建設(株)資料より）

109R～112Rのセグメントのうち109RのKセグメント以外はすべて回収され、**図 3.3.1**に示すシールド引揚げの際に実施された海中での残置状況の確認や回収されたセグメントの形状、損傷状況から、各ピースのリングNo.を推定した。リングNo.を推定した結果、**表 3.3.2**に示すように、110RのA1、A2、B1、B2セグメントと112Rの組立前であったB2、Kセグメントは事故直後において立坑から回収され、その他のセグメントは海底から回収されたこととなる。なお、各セグメントピースのリングNo.の推定は、以下のとおりである。

110R・・・海中調査（**図 3.3.1**）から立坑側に流されたと考えられ、回収時に確認された刻印、セグメント継手面の形状（エレクトリオンガイド溝、受け溝）、リング継手の損傷状況から推定。Kセグメントについては、海底より2ピースが回収されており、110R、111Rのいずれかであることから、ボルト締結の痕跡の有無（締結済み）から推定。

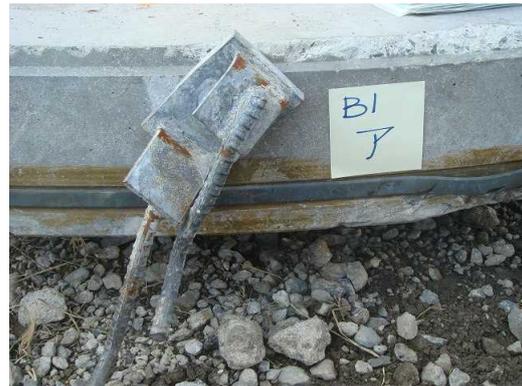
b) 110R側

ボルトボックス側のアンカー筋引抜きは、109R-110R間の左スプリングライン付近で1箇所発生している。ボルトボックス側のかぶりコンクリートが破壊し、インサート側にアンカー筋の付いたボルトボックスが残っている状態である。写真3.3.9に、ボルトボックス側のアンカー筋引抜きの例を示す。

この破壊現象は、③で示したボルトボックス側のめくれと同様に、切羽側の110Rのセグメントピースがトンネル坑口側に向かってめくられたが、③とは異なり、インサート側の破壊よりボルトボックスのアンカー筋が先に抜けたと考えられる。

写真3.3.9 ボルトボックス側アンカー筋引抜きの例(109R-110R間左スプリングライン付近)

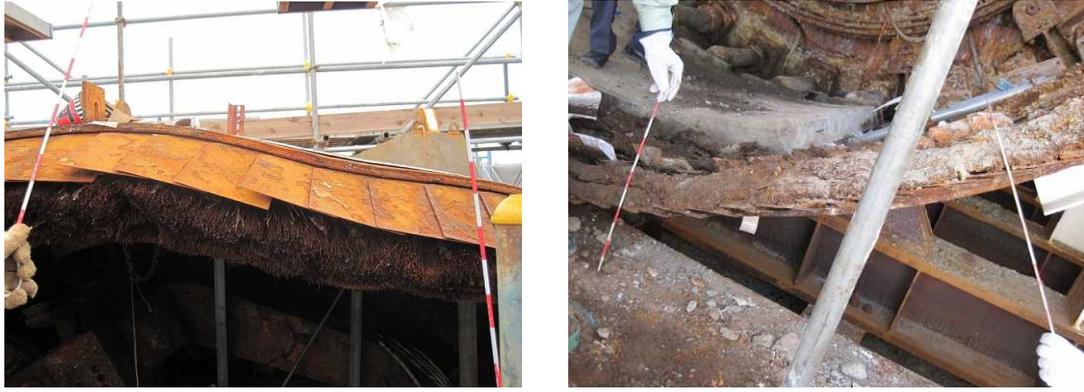
写真 3.3.10 テールブラシの状況

1 段目		2 段目	
	内バネ板	内バネ～外バネ	内バネ板	内バネ～外バネ
計測結果	-35～29deg	40～104deg	-32～53deg	22～109deg
設計値	78deg <sup>*1)</sup>	10deg	80deg <sup>*1)</sup>	10deg

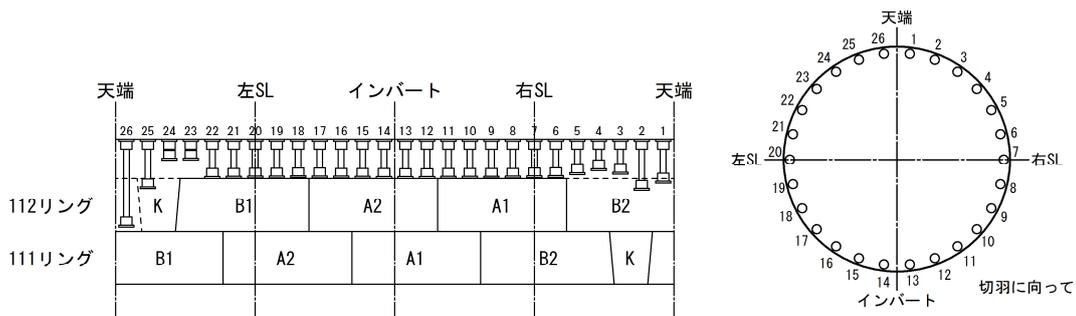
図 3.3.14 ジャッキストロークのイメージ図

図 3.3.14 に示すように No. 23, 24 は 112R の B1 セグメントを組立てるときに引いた状態のまま、No. 1~5、25、26 は 112R の B2 セグメントを組立てるために引いている最中、No. 6~22 は組立てた 112R の A1、A2、B1 セグメントを押している状態であった。引いているジャッキのうち、No. 26 のみが突出しているのは、油圧ポンプが 1 系統であることから、各ジャッキにおける抵抗の差により引く速度に違いが生じていた可能性がある。

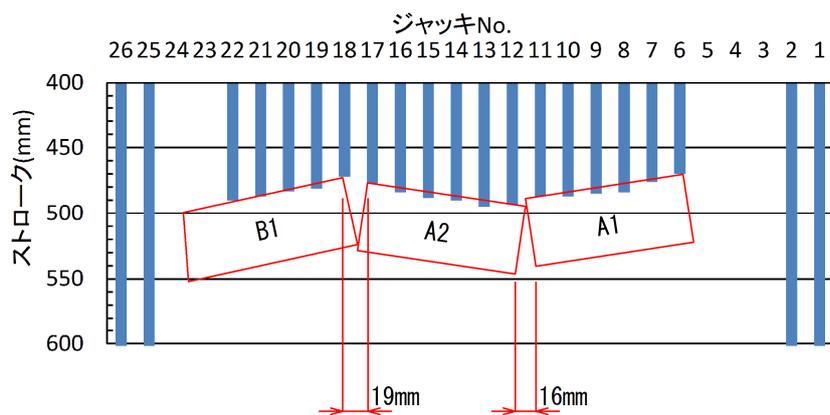
図 3.3.15 ジャッキストロークによる 112R のセグメントの向き

また、112R を押しているジャッキのストローク長より、112R のセグメントの向きを整理すると図 3.3.15 のようになる。各セグメントの両端のストローク長より目開き量を推定すると約 15~20mm となり、セグメントが組めるような状態ではないこと、表 3.3.5 に示すように自動計測システムで記録されていたストローク長に対して計測結果が 20~25mm 程度長くなっていることから、事故時にジャッキが動いたことが考えられる。

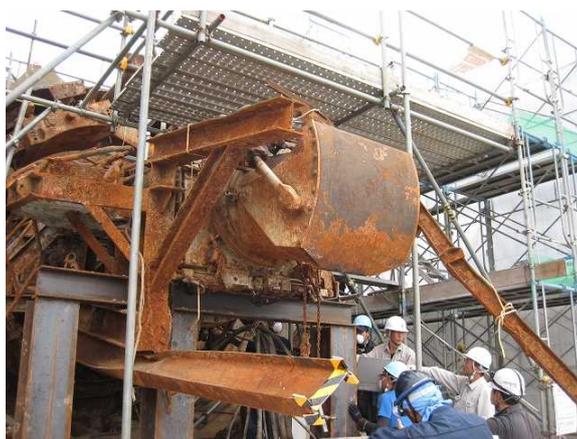
写真 3.3.12 スクリューコンベヤの排土ゲート

また、**写真 3.3.12** に示すようにスクリューコンベヤの排土ゲートは完全に閉じていた状態であったため、事故時においてスクリューコンベヤからの土砂噴発はなかったと考えられる。

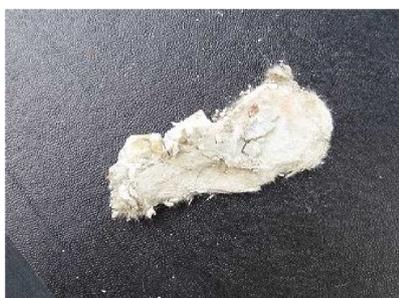
写真 注入口7付近の付着物

付着物の有無	触診結果
注入口1	○	注入口内に硬い物質が詰まっていた状態
注入口2	×	注入口付近に付着物がなく注入口を確認
注入口3	○	付着物は下写真に示す繊維が混入した固結物
注入口4	○	付着物は繊維が混入したゲル状の物質
注入口5	○	付着物は下写真に示す繊維が混入した固結物
注入口6	○	付着物は下写真に示す繊維が混入した固結物
注入口7	○	付着物は下写真に示す繊維が混入した固結物
注入口8	○	付着物はゼリー状の油分

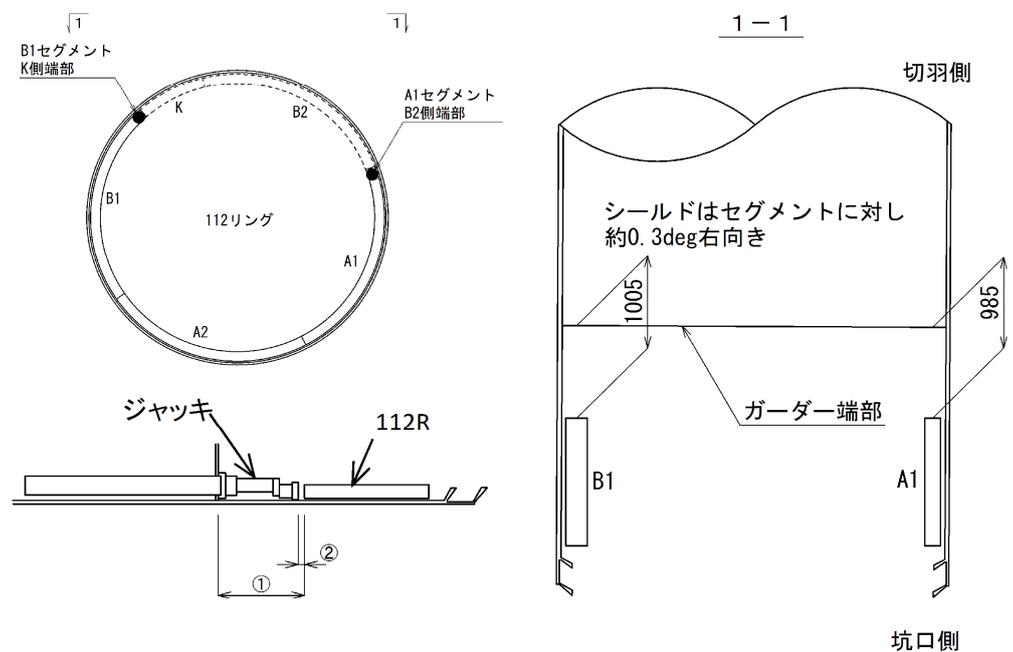
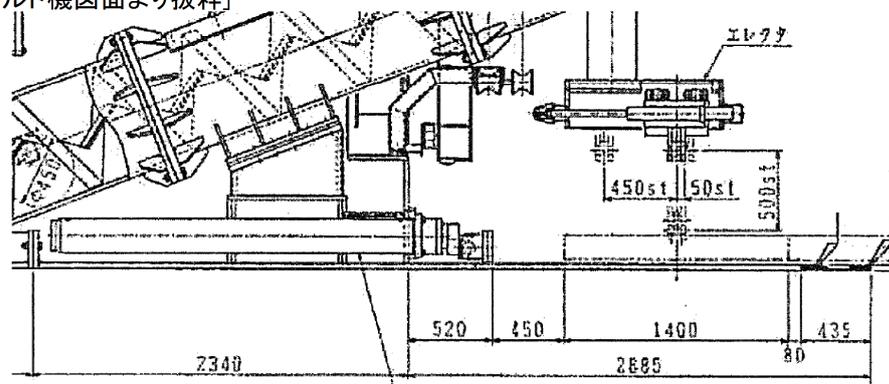
図 3.3.18 シールドと機内に残置されている 112R のセグメントとの位置関係の計測結果

計測位置	計測箇所	B1セグメント K側端部 mm	A1セグメント B2側端部 mm
①	ガーダー端部～セグメント	1005	985
②	ジャッキスプレッダ～セグメント	14	22

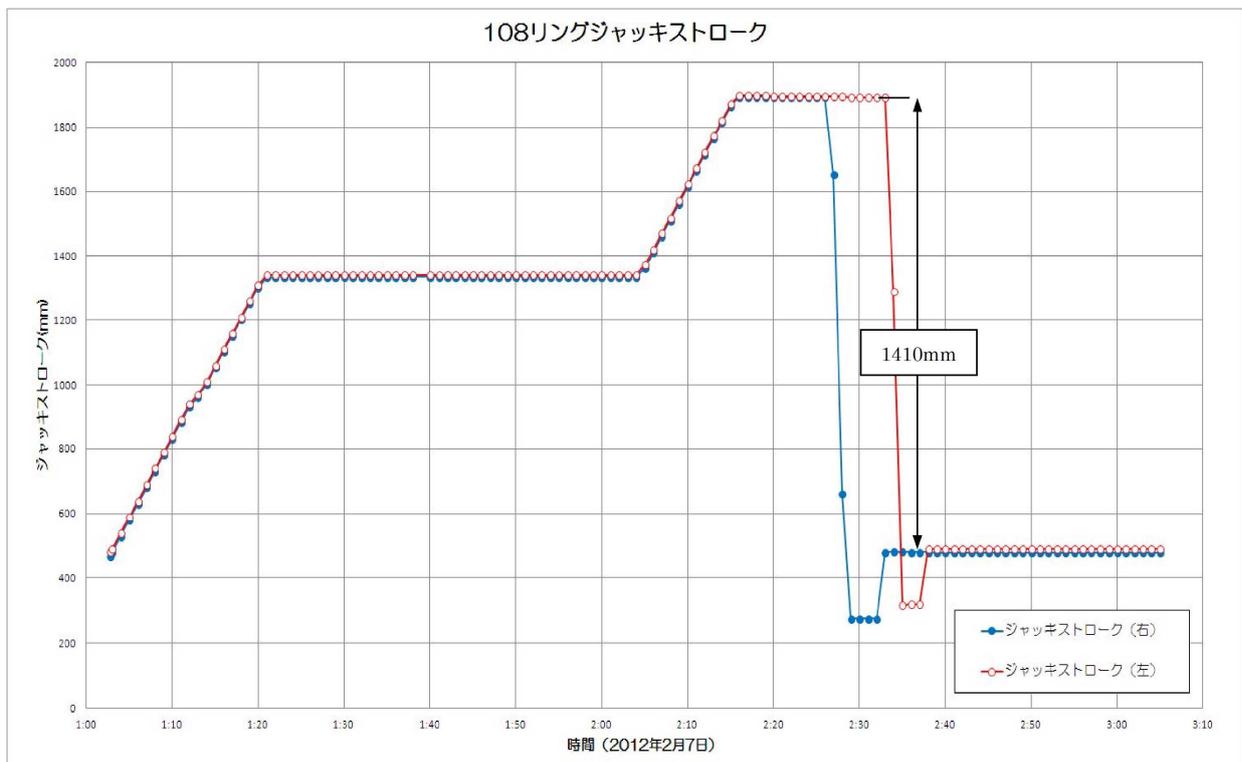
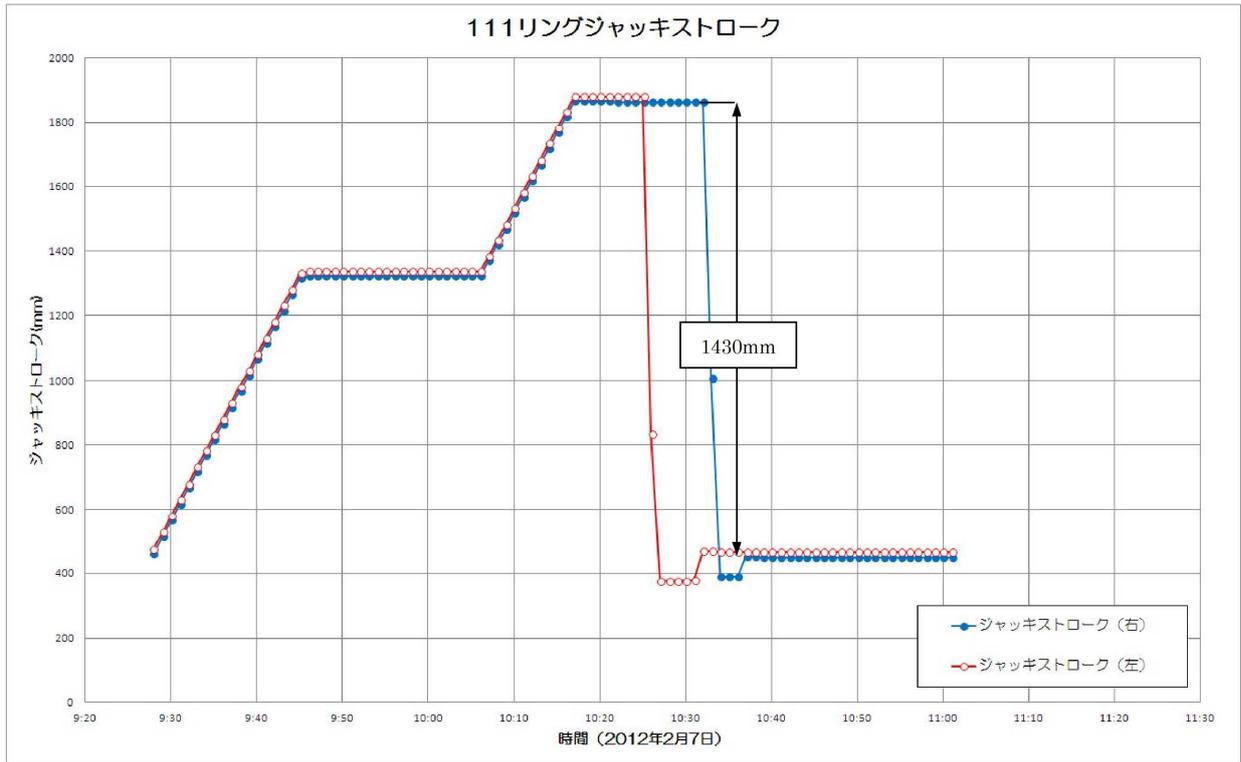
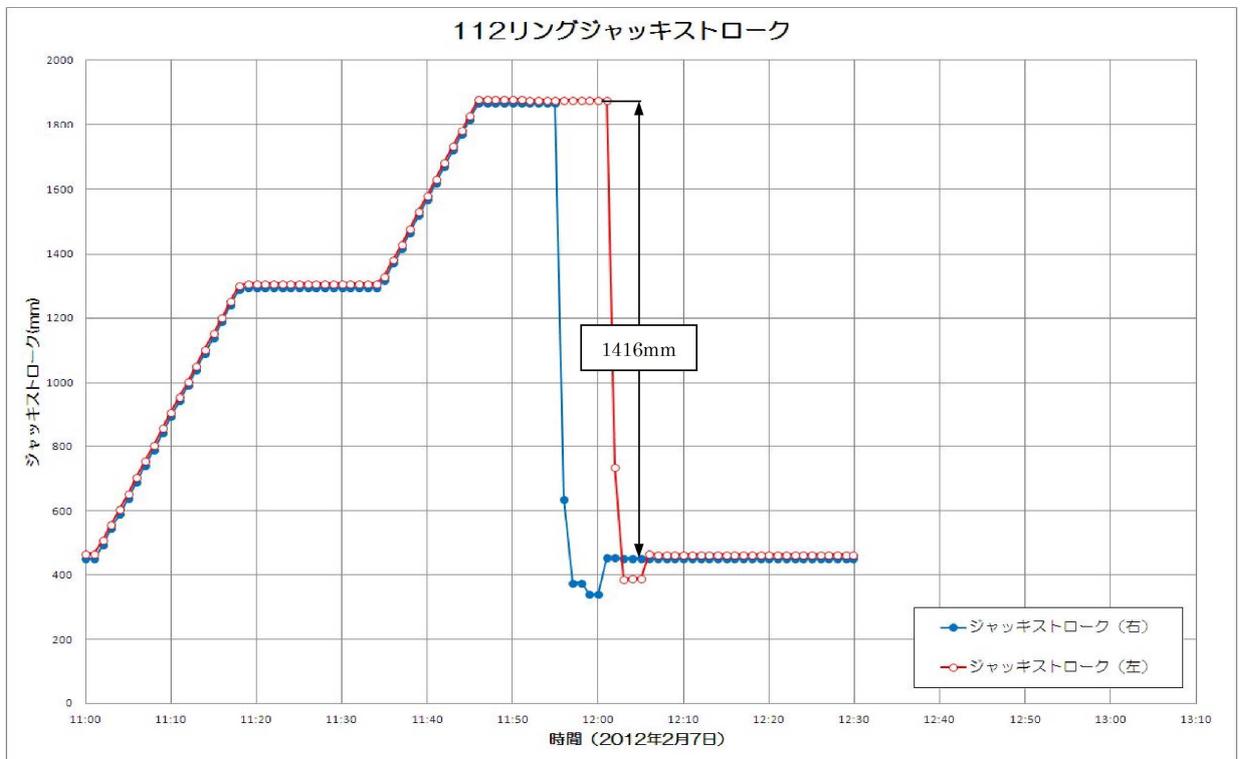
- ① 掘進完了時から組立完了時までにはジャッキストロークが 1410～1430mm 縮小している。これは、セグメントを組立てたことによるものであるが、セグメント幅が 1400mm であるにもかかわらず 1430mm 縮小していることからシールドがセグメント組立中に後退していることが考えられる。
- ② ずり鋼車の入替えに伴う待機時間を除いた掘進時間は概ね 25～30 分程度であり、各リングで概ね一定の値を示している。
- ③ 施工のサイクルは各リングで概ね一定であり、112 リングについて特異な作業が行われたことは確認できない。

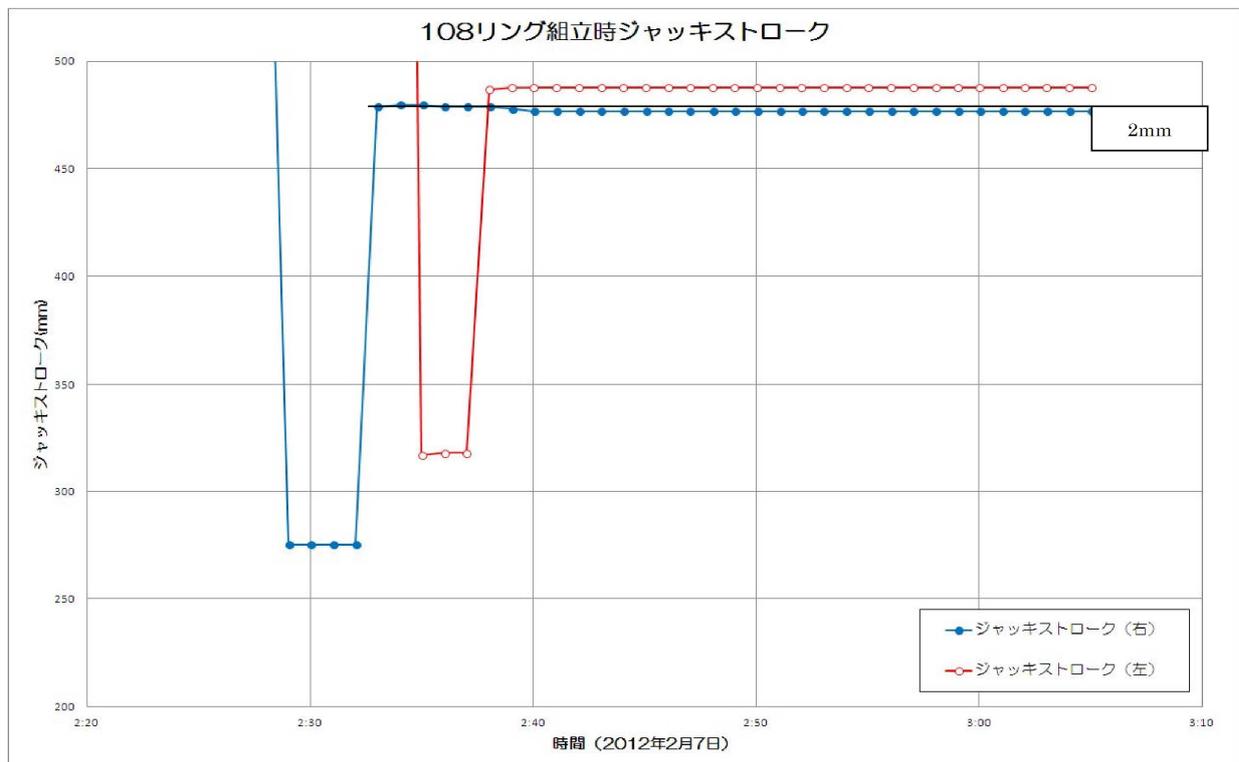
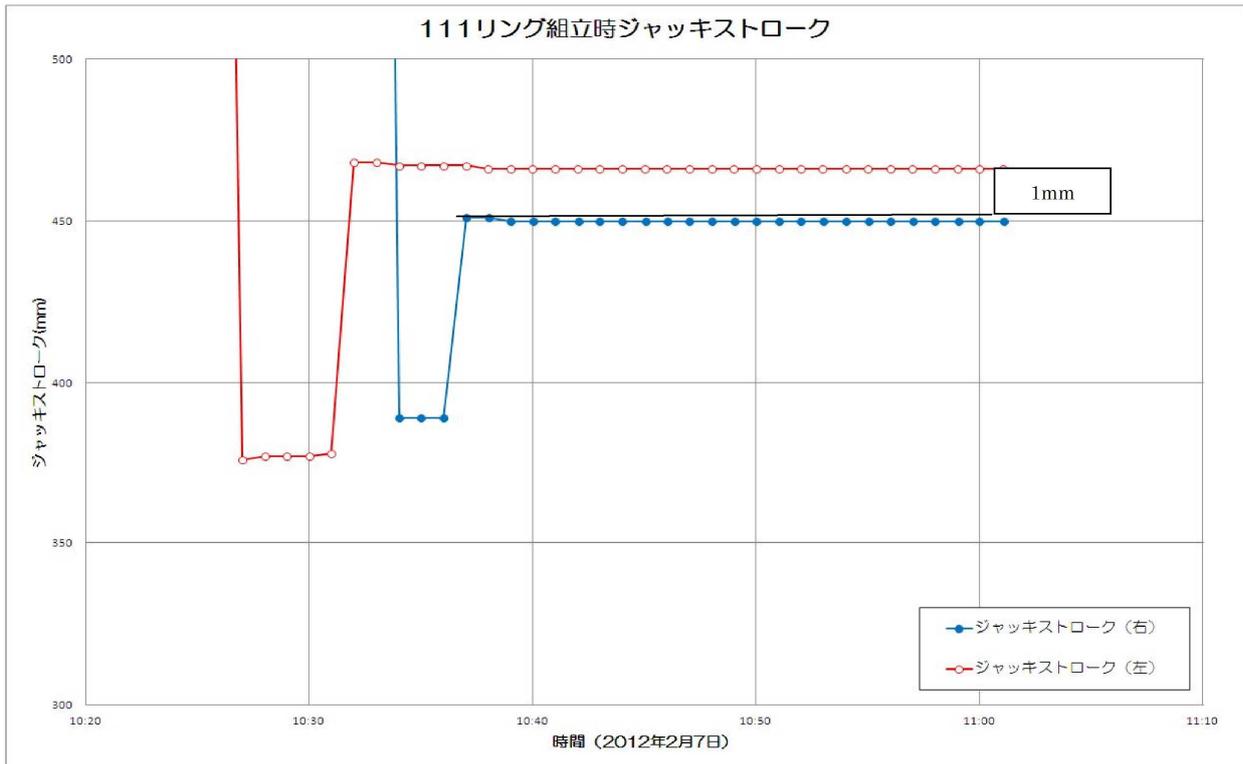
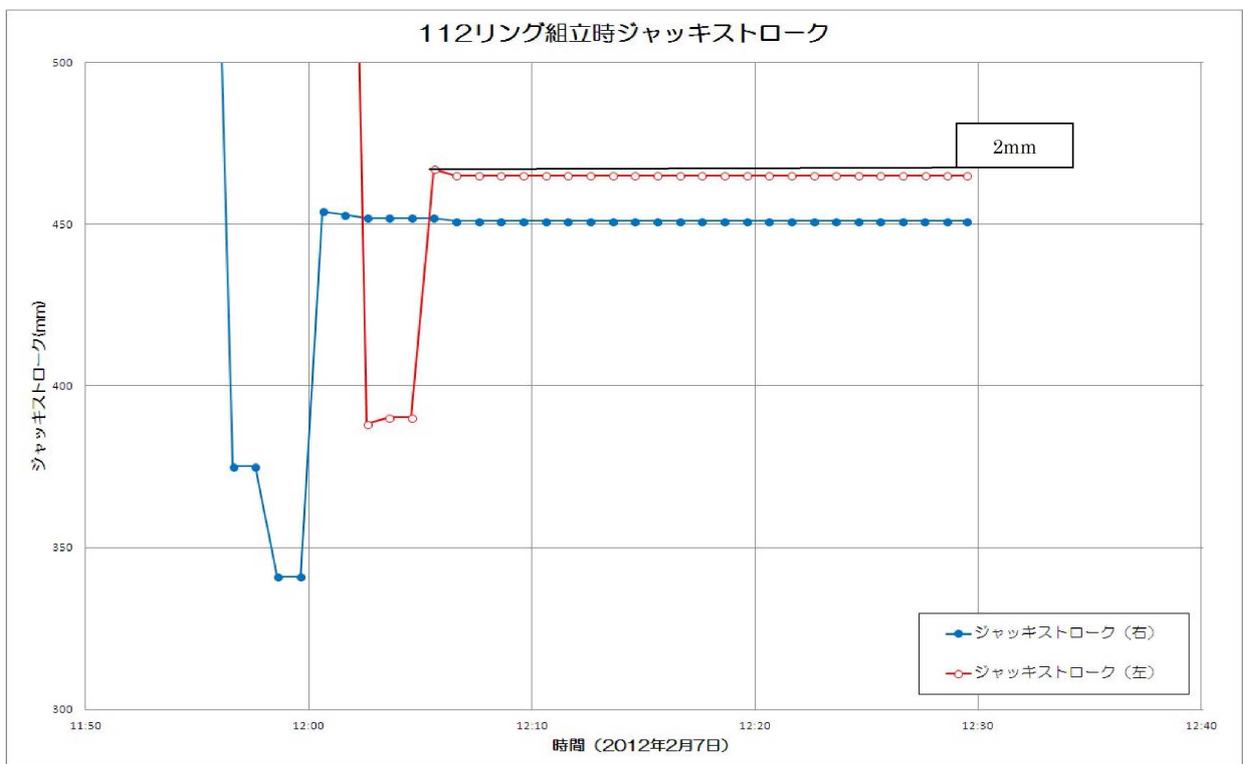
- ①左右のジャッキ位置のセグメントを組立終わった後は 1~2mm のジャッキストロークの縮小が認められる。全体のジャッキストロークの縮小と比較すると小さい値である。
- ②ジャッキを縮小した後にセグメントの組立を行っているが、108 リングと 111 リングでは一旦縮小した後にジャッキを再操作した跡は見られないが、112 リングでは右のジャッキを縮小した後に再度 30mm 程度の縮小操作を行っている。

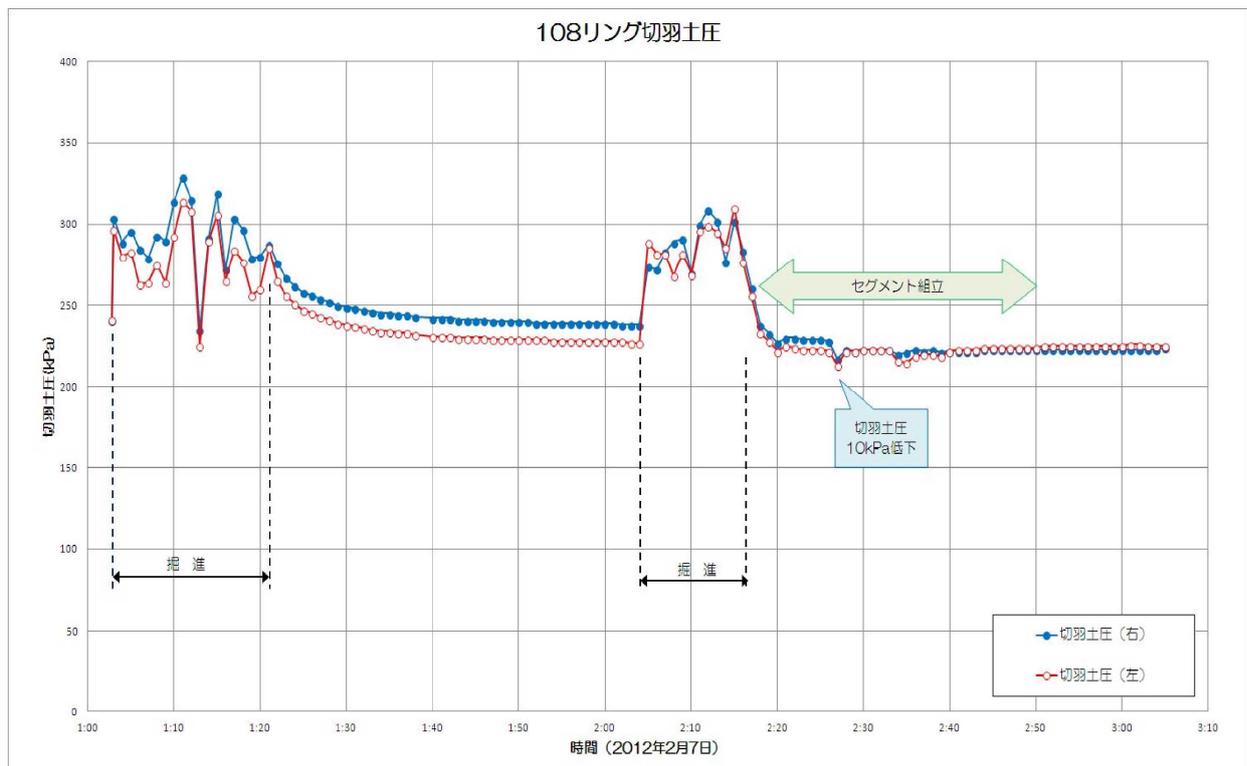
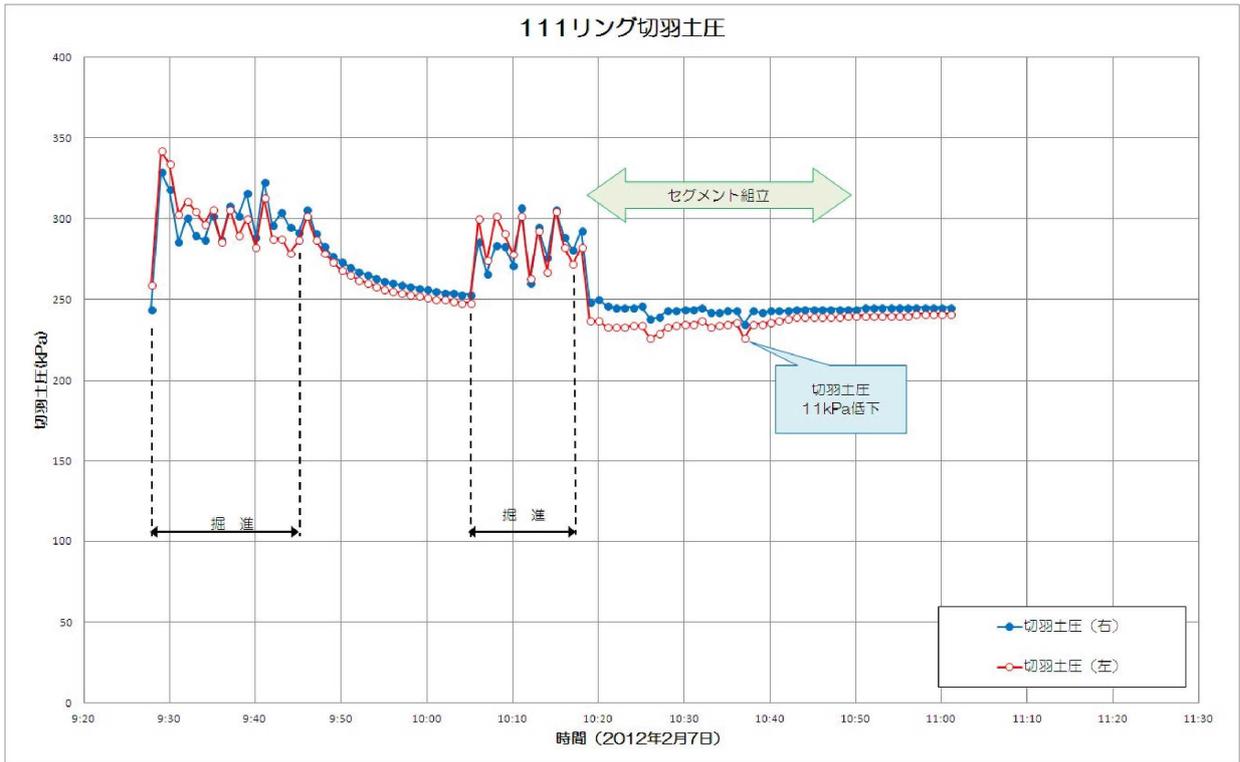
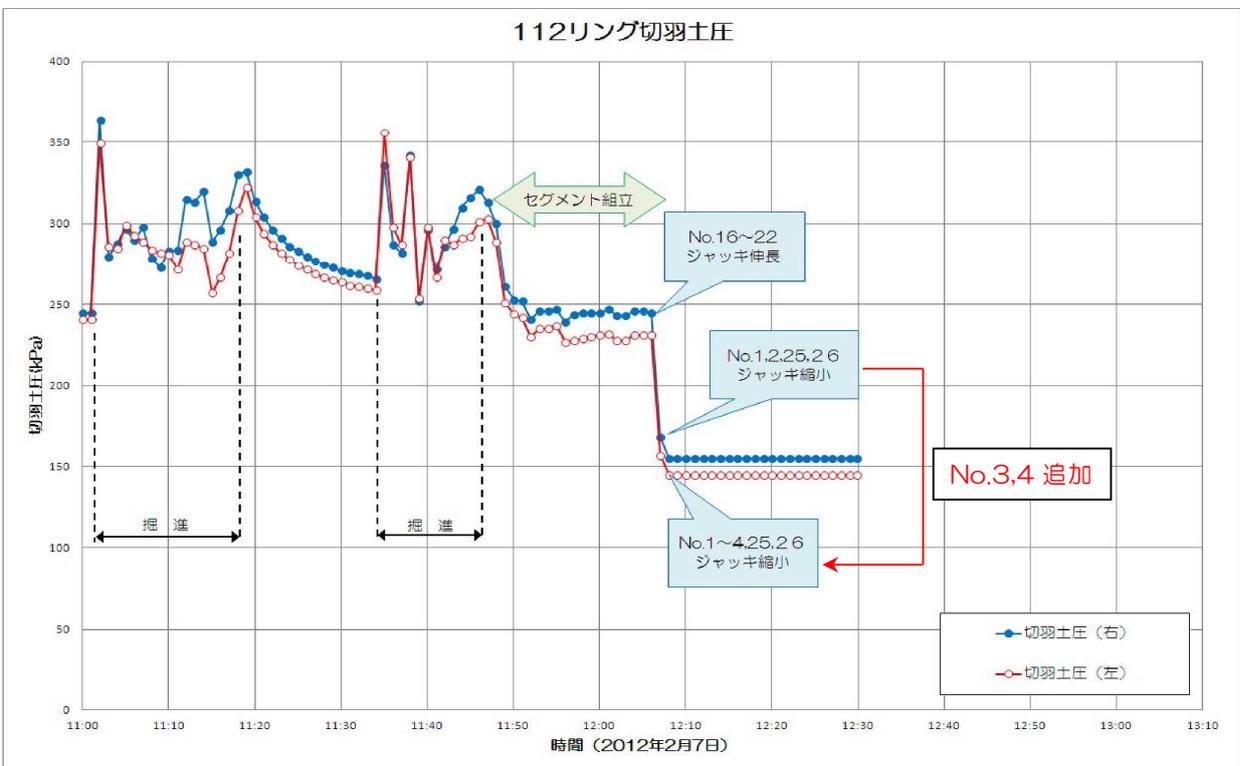
- ①掘進中に上昇した切羽土圧は掘進終了後に徐々に低下して概ね一定値に安定する。(108 リング：約 220kPa, 111 リング：約 240kPa, 112 リング：約 240kPa)
- ②掘進中の切羽土圧は変動しているが、108 リングでは 325kPa 程度、111 リングでは 340kPa 程度、112 リングでは 370kPa 程度を最大値としていることから、掘進時と掘進停止時との切羽土圧の差は最大で 130kPa 程度となる。
- ③セグメント組立時には切羽土圧が約 10kPa、複数回低下している。
- ④112 リングでは組立中に約 100kPa の切羽圧の低下が見られる。このとき、No. 16~22 のジャッキを伸長してセグメントに当てた後に No. 1, 2, 25, 26 の 4 本のジャッキを縮小し始め、1 分後に No. 3, 4 の 2 本のジャッキの縮小を追加している。
- ⑤112 リングの切羽土圧は 12:08 以降のデータは全て同一値を示している（他のデータも全て変化が見られない）ことから、測定システムが正常に作動していない可能性があるが、12:07 以前のデータは信頼できるものと考えられる。よって、切羽土圧が急激に低下したことは確認できる。

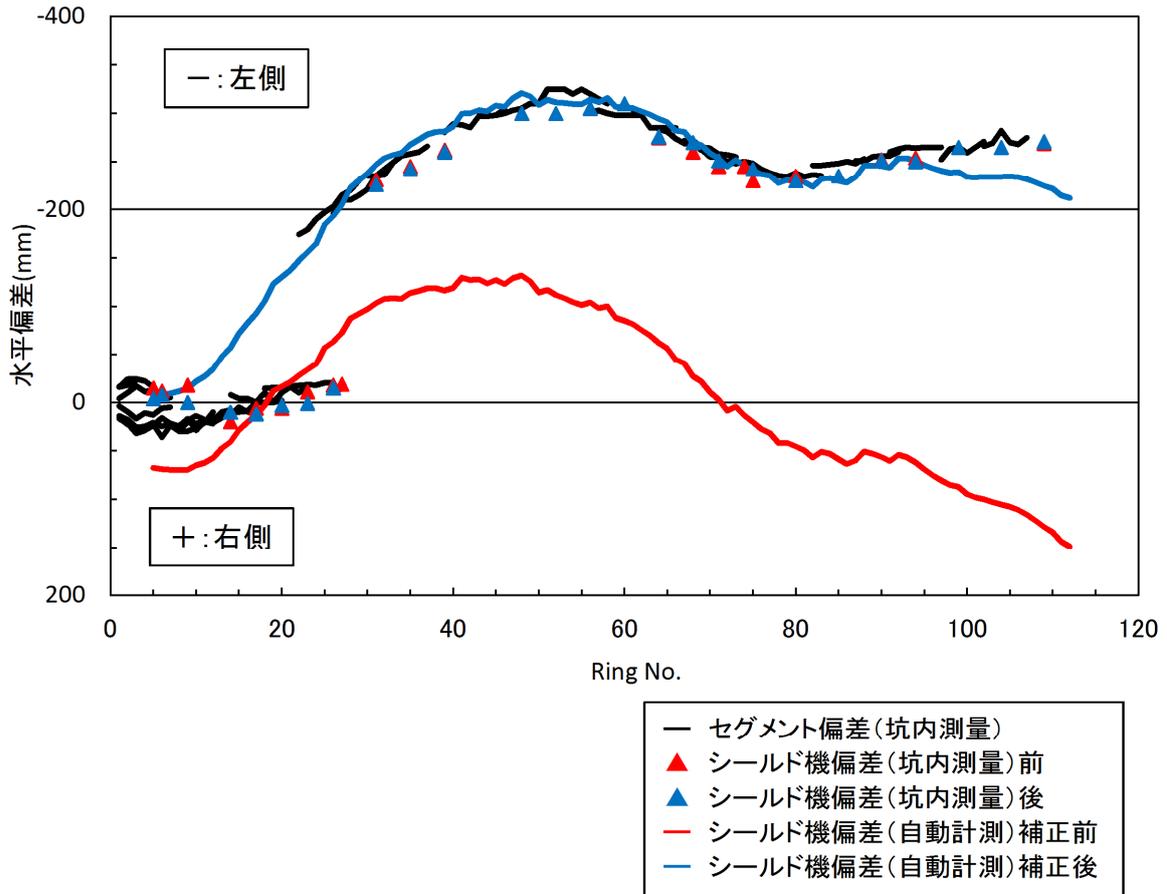
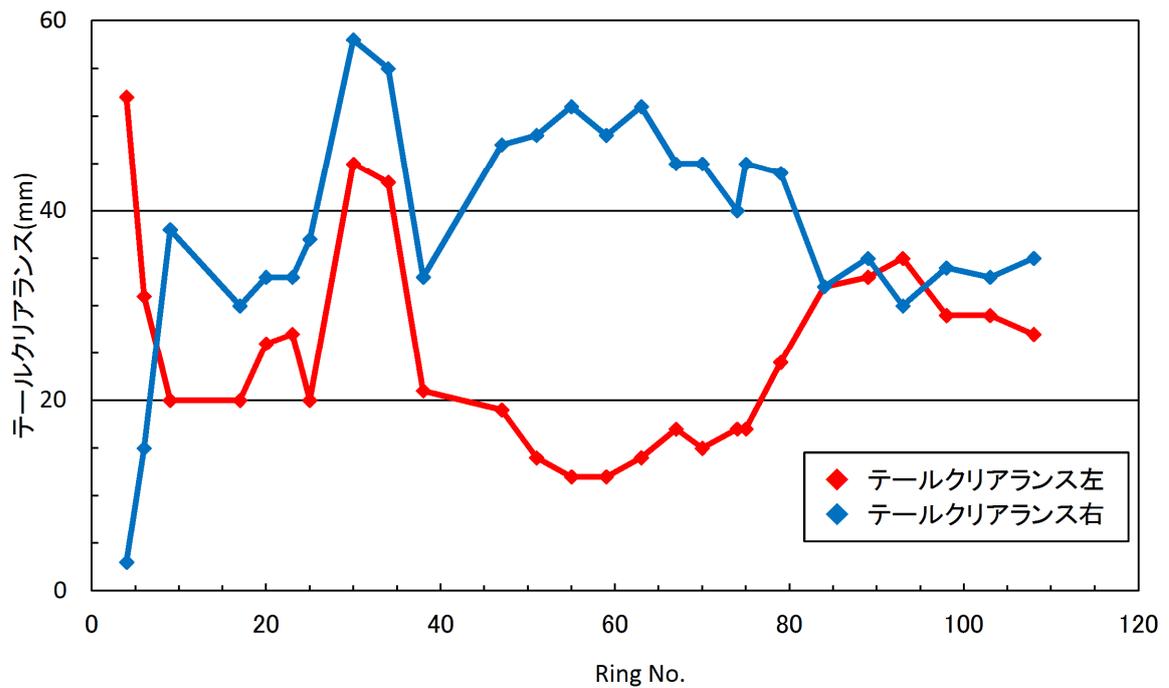
- ① 基線を変更した 25R 付近から 95R 付近までは、セグメントとシールド(坑内測量、自動計測ともに)の偏差の推移の傾向は一致しているが、95R 付近以降で、自動計測によるシールドの偏差が坑内測量によるセグメント、シールドの偏差とずれが生じている。
- ② 坑内測量によるセグメントとシールドの偏差から、シールドは、基線を変更した 25R 付近から 80R 付近までは右にカーブしているが、80R 付近で左にカーブし、その後は、ほぼ直線で推移していることが分かる。
- ③ 左右のテールクリアランスの推移は、テールから裏込め注入材の漏出が確認された 85R までは、右側のテールクリアランスが大きい傾向で推移しているが、裏込め注入材が漏出した 85R 以降では、左右でほぼ同じテールクリアランスとなっている。

- ① 95R 付近以降で、坑内測量によるシールド偏差とセグメント偏差の推移の傾向は一致しているため、自動計測によるシールド偏差に誤差が生じていることが考えられる。
- ② 基線に差が生じていたため、変更した基線にシールドを戻そうと右に曲げていたが、80R 付近以降ではシールドは基線から離れる挙動となっていることから、シールドの制御が適切に行われていなかったことが考えられる。
- ③ 85R 以前で右側のテールクリアランスが大きい傾向となっているのは、シールドを右に曲げていたためと考えられる。85R 以降で左右でほぼ同じテールクリアランスとなっているのは、裏込め注入材のテールシールへの回り込み、固着によりシールドの挙動が制約されたことが考えられる。

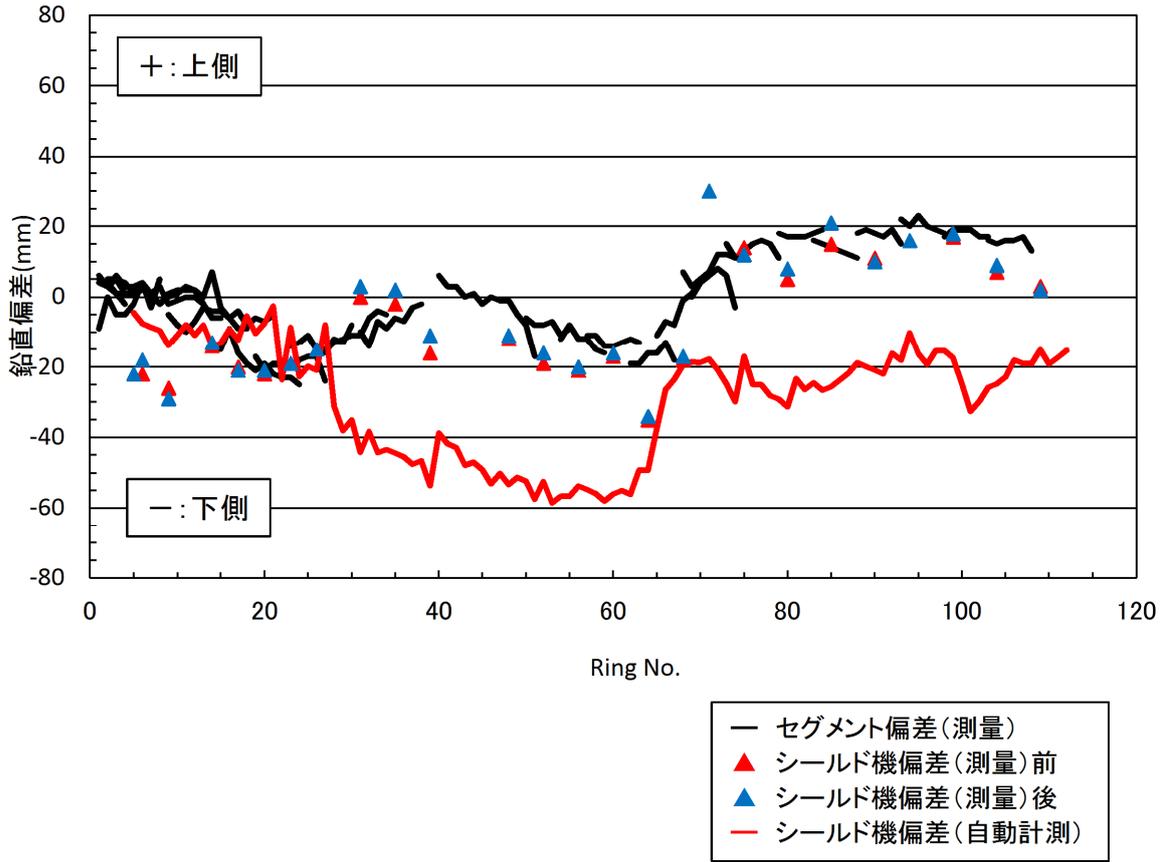
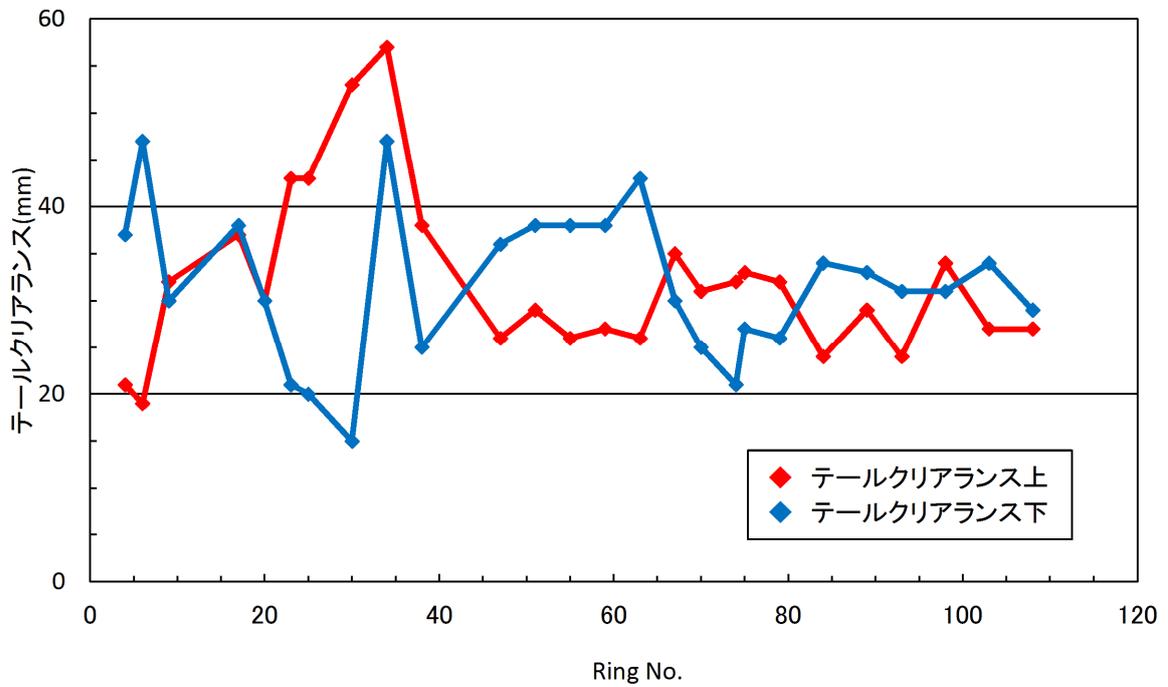
- ①30R 付近以降で、坑内測量によるシールド偏差とセグメント偏差の推移の傾向は一致しているため、自動計測によるシールド偏差に誤差が生じていることが考えられる。
- ②事故直前では、シールドがセグメントに対して下がっている傾向であるため、トンネル上部をシールドのテール部で抑える力が働いていた可能性が考えられる。
- ③上側のテールクリアランスが大きい時と、下側のテールクリアランスが大きい時が交互に現れているのは、シールドが上下に変動していたためと考えられる。

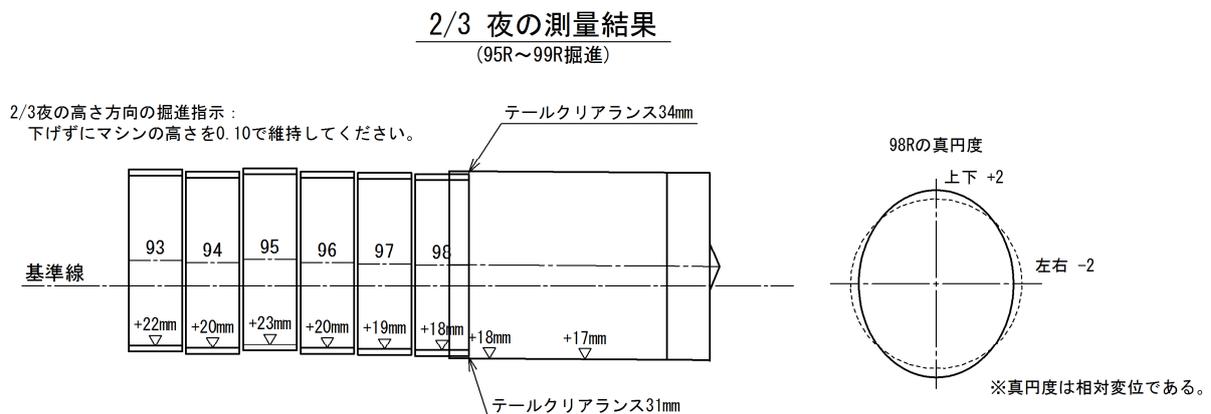
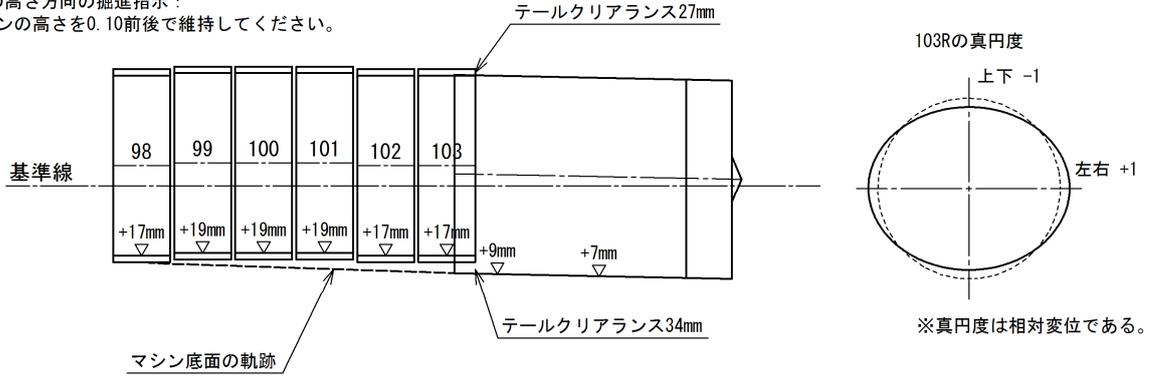
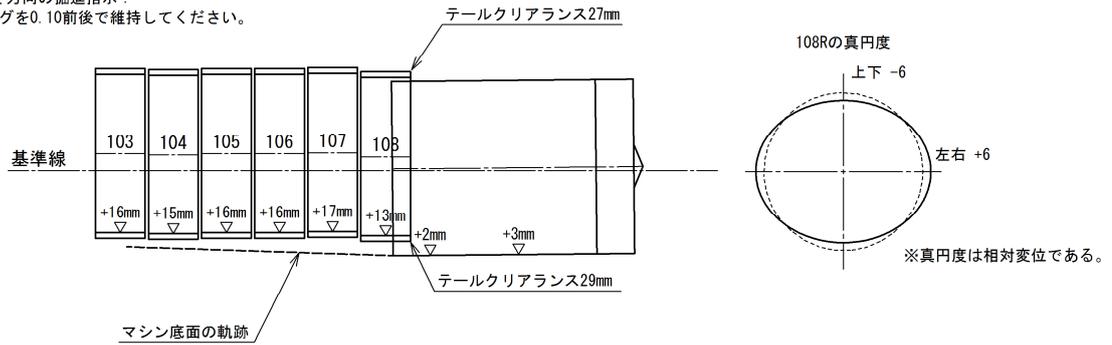
- ①2月3日夜(99R掘進完了時)では、シールドとセグメントの鉛直偏差はほぼ同じである。セグメントの真円度は、上下に2mm拡大する変形状態である。
- ②2月6日昼(104R掘進完了時)では、シールドは、2/3夜に比べ9~10mm下がり、セグメント高さより8mm低くなっている。セグメントの真円度は、2/3夜とは異なり左右に1mm拡大する変形状態である。
- ③2月6日夜(109R掘進完了)では、シールドは、2/6昼に比べさらに4~7mm下がり、セグメント高さより11mm低くなっている。セグメントの真円度は、2/6昼の左右に拡大する変形状態が1mmから6mmに大きくなっている。

これらのことから、2月7日の施工では、トンネル上部をシールドのテール部で抑える力が働いていた可能性がある。

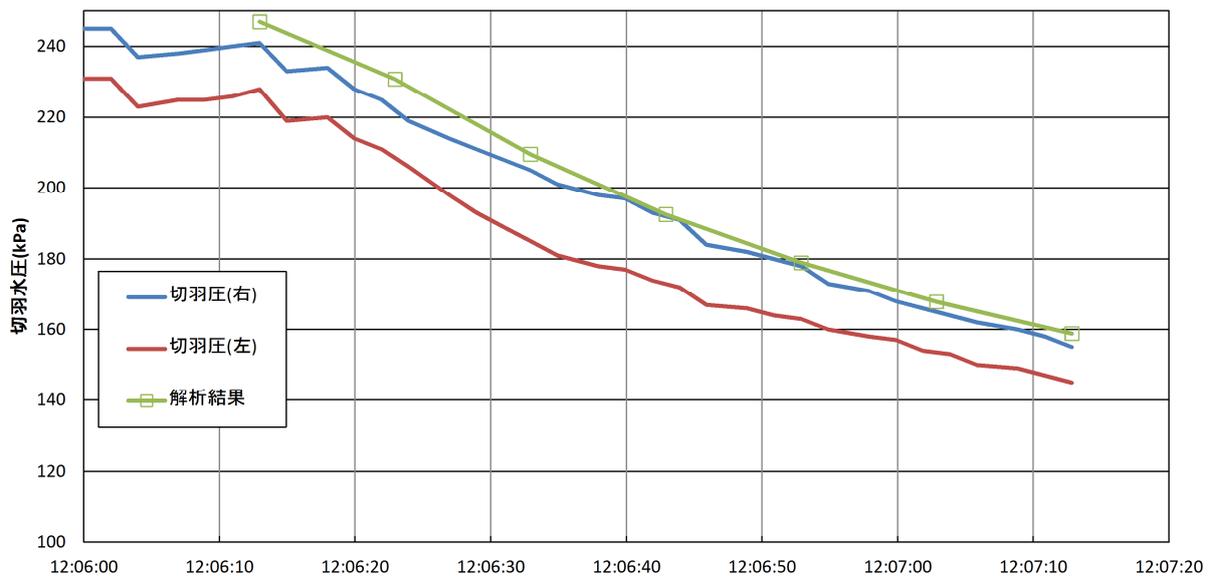
図 3.5.4 間隙水圧の経時変化

図 3.5.4 に、事故時に計測された切羽圧と三次元浸透流解析により得られた土圧計の位置における間隙水圧の経時変化の比較を、図 3.5.5 に三次元浸透流解析により得られた湧水量をそれぞれ示す。この図から、解析結果は計測された切羽圧の低下を良く再現できていることから、出水が発生することで切羽圧が低下することが確認された。また、湧水量は定常状態で約  $0.9\text{m}^3/\text{min}$  であり、 $1\text{cm}^2$  あたりに換算すると  $15\text{cc}/\text{sec}$  の湧水量である。

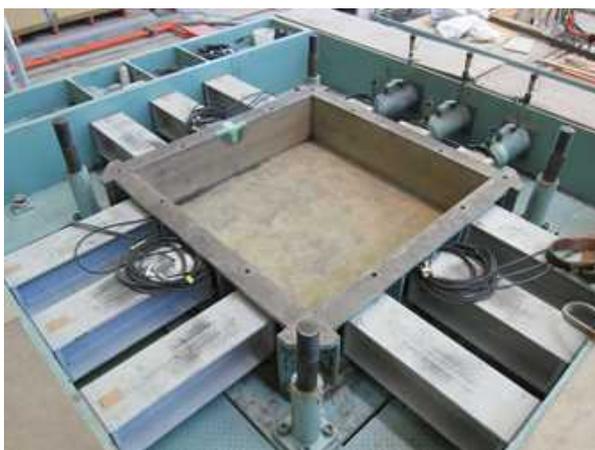
写真 3.6.1 二次元载荷試験装置

部分供試体を二次载荷試験装置に設置し、油圧ジャッキを用いて予め定めた軸力状態になるまで载荷し、その状態を保持したまま軸力と直行する方向から载荷を行い、部分供試体はずれはじめる最大荷重を確認した。油圧ジャッキにより载荷する部分供試体は、試験装置底面との摩擦が生じないように底面から数mm浮かせた状態で実施した。なお、载荷は変位制御で実施した。写真3.6.1に二次元载荷試験装置を、図3.6.1に試験の概要図を示す。

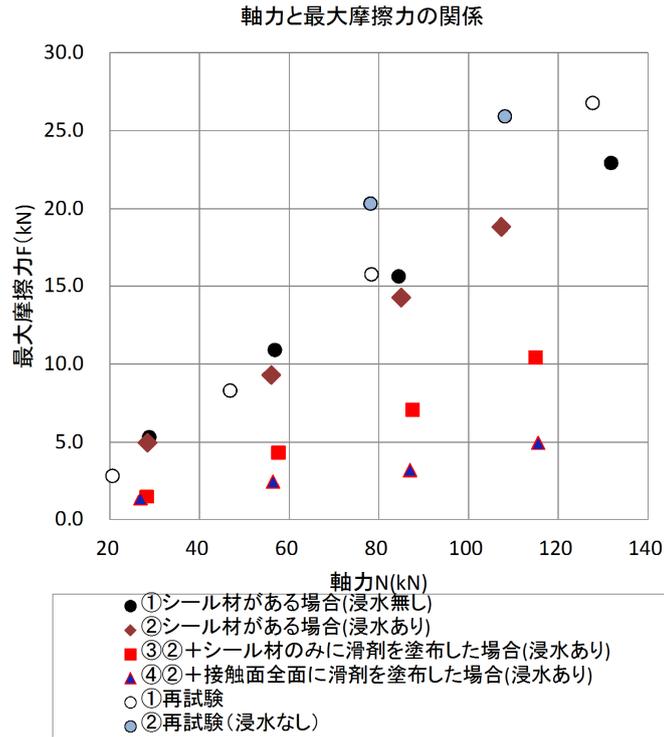
図 3.6.2 軸力と最大摩擦力の関係

試験で得られた載荷力、変位のデータを整理するとともに、軸力、載荷力との関係から摩擦係数を求めた。試験結果を表 3.6.2、図 3.6.2、図 3.6.3 に示す。これより、滑剤を塗布しない条件でも①シール材がある場合(浸水なし) 0.17~0.19、②シール材がある場合(浸水あり) 0.16~0.18 と比較的低い値であった。滑剤を塗布することで、③②+シール材に滑剤塗布(浸水あり) 0.05~0.09、④②+接触面全面に滑剤塗布(浸水あり) 0.04~0.05 と、さらに摩擦係数が低下することが確認された。なお、供試体を浸水することによる顕著な差は見られなかった。また、滑剤を塗布しない①②については、約5mm~10mm までの変位までの再試験を行ったところ、摩擦係数は若干増加する傾向にあったが、最大でも摩擦係数は0.25程度であった。

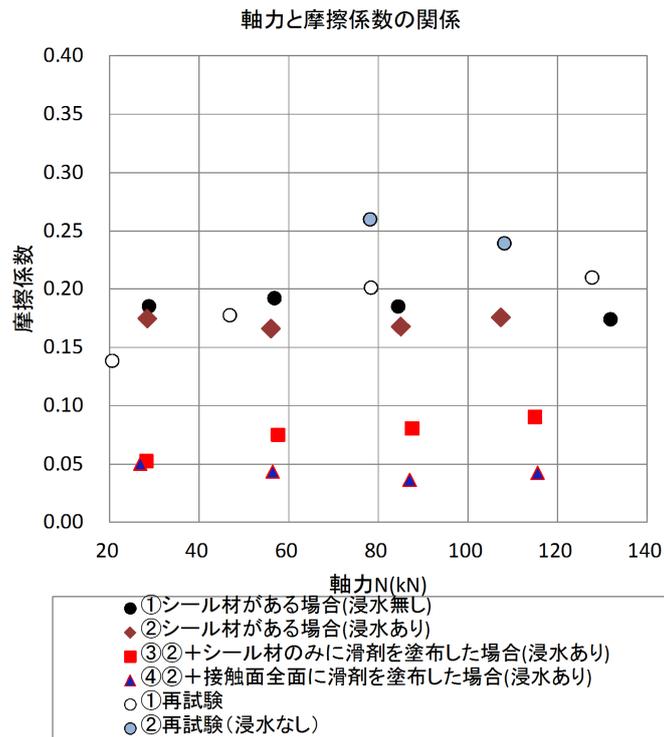
図 3.6.3 軸力と摩擦係数の関係

- 2) K セグメントの拔出しに抵抗する K セグメントと B セグメントの間の摩擦力はセグメント継手面の摩擦係数を  $\mu = 0.5$  と仮定して算出することが多いが、実験結果から条件によっては  $\mu = 0.1$  を下回る可能性があることが確認され、見込んでいた摩擦力が確保されなかった可能性がある。さらに、K セグメントが滑動したときに、突合せ構造であるセグメント継手は継手面の摩擦抵抗のほかには拔出しに抵抗できないこと、リング継手による拔出しに対する抵抗力として回収されたセグメントの調査結果からリング継手の破壊形態がインサートのかぶりコンクリートのせん断破壊という脆性的なものであったことから、拔出しに対する抵抗力が不足していた可能性がある。
