シールドトンネル施工技術安全向上協議会  
報告書

平成 26 年 3 月

シールドトンネル施工技術安全向上協議会

平成24年2月7日午後0時35分ごろ、岡山県倉敷市の水島コンビナート内のJX日鉱日石エネルギー水島製油所工場の海底トンネルの工事中に、トンネル内へ海水が流込み作業員5人が行方不明（同年3月3日までに5人の死亡が確認）となる事故が発生した。

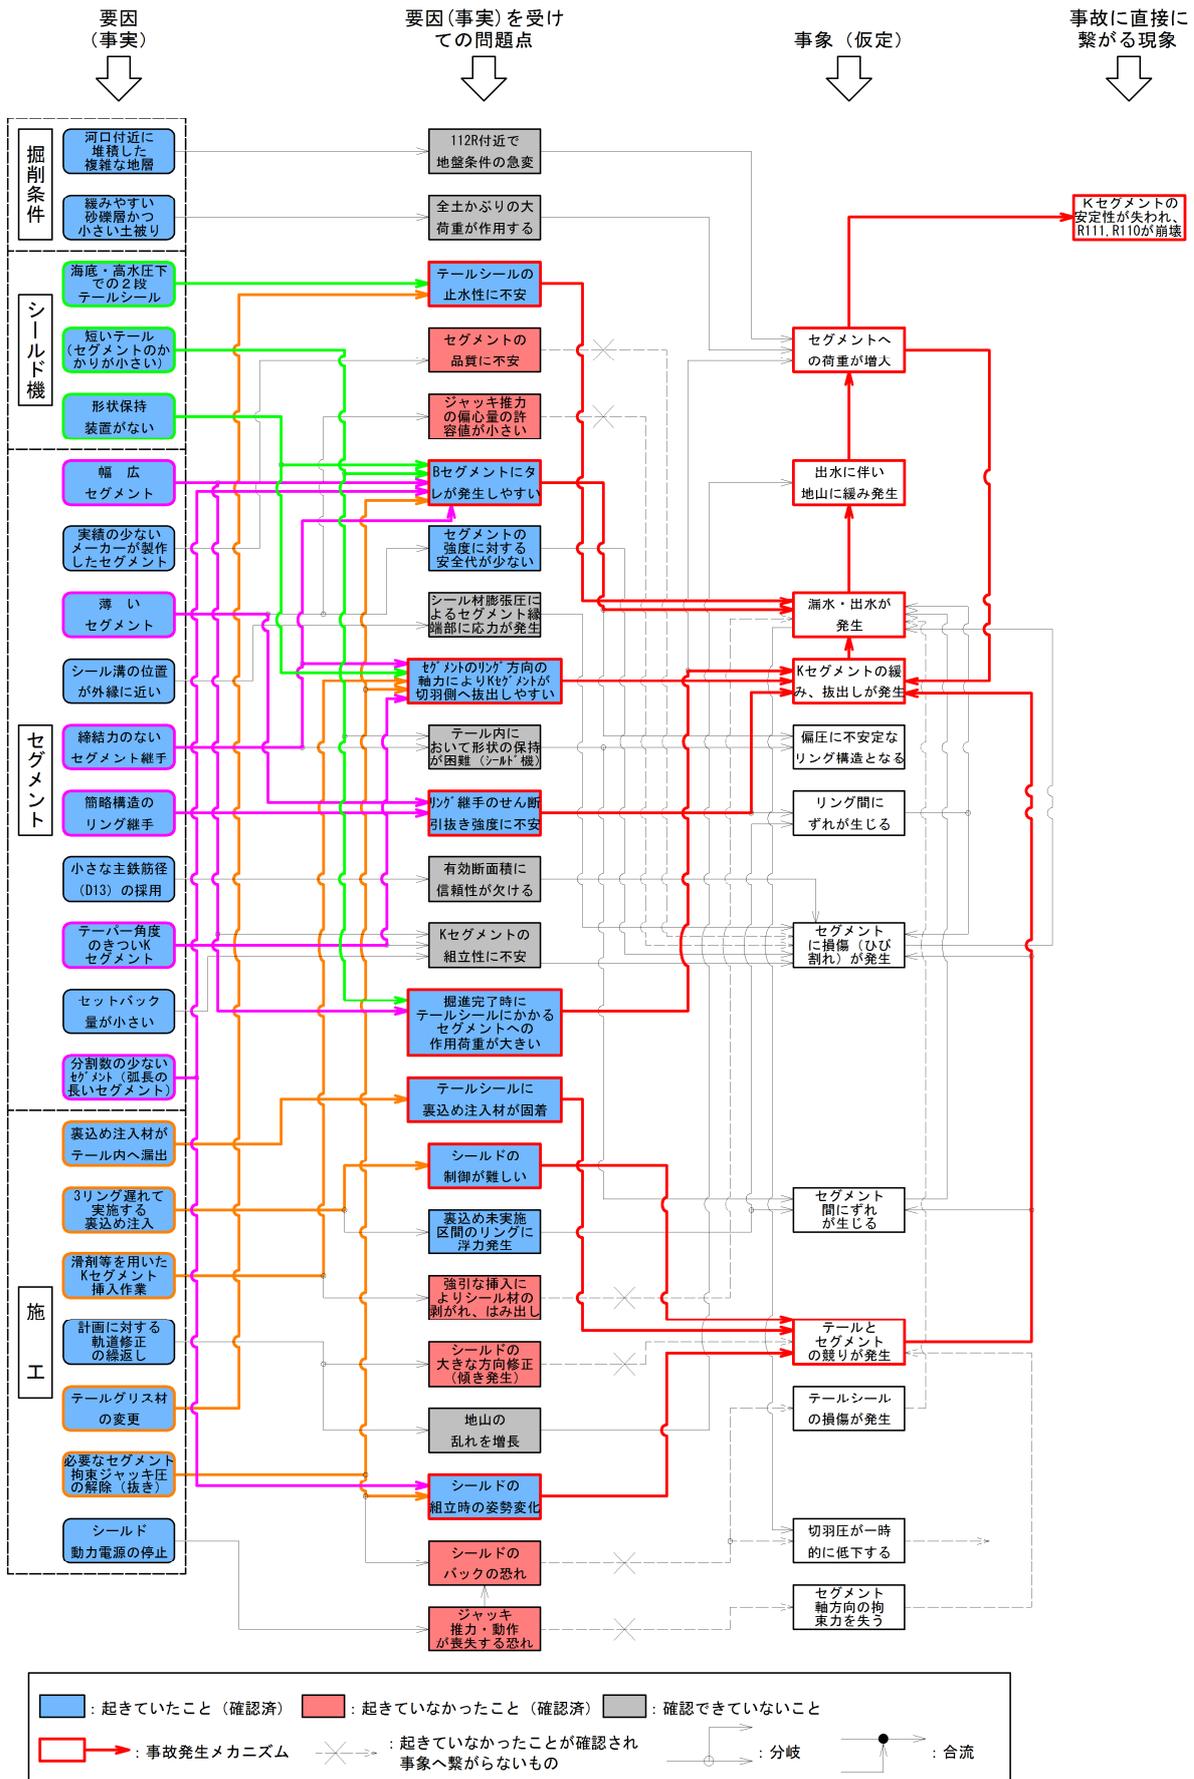
図 3.9.1 事故の要因からメカニズムの推測

考えられる事故の発生メカニズムを受けて、掘削条件、シールド、セグメント、および、施工における各要因と事故の発生メカニズムとの関連を図 3.9.1 に整理した。今回の倉敷市の事故では、事故につながる要因とその要因から考えられる問題点として以下が考えられる。

セグメントの分割数が少ないため、セグメント組立時に一度に開放するジャッキの範囲が大きくなることから、セグメント組立時のシールドの姿勢変化が大きかったことが考えられる。
