## 参考資料

## 「シールドトンネル施工技術安全向上協議会」規約

## II 現地調査結果

### II.1 セグメントの調査結果

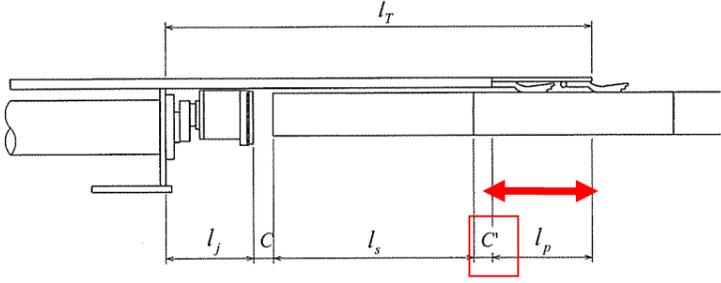
<p>めに計算上必要な摩擦係数としては、<math>\mu=0.17\sim 0.2</math>程度は期待できるとの結果でした。</p> <ul style="list-style-type: none"> <li>• 対策を実施した6 (=5+1)現場での抜け出し現象の有無は明確ではありませんが、これらの現場で抜け出さないために必要な摩擦係数は<math>\mu=0.17\sim 0.22</math>であり、有意な差はありません。</li> <li>• 今回の水島での検討結果も示しました。水島はDS継手ではなくボルト継手を採用していますが、逆算した必要摩擦係数は<math>\mu=0.1</math>程度であり、調査結果も踏まえてKセグメントの抜け出しに対しては基本的に問題ないとの判断でした。</li> <li>• なお、調査対象10現場のうち7現場は国土交通省殿の発注工事ですが、他の3現場は他の発注工事であり、抜け出し現象の確認されなかった2現場は、これに含まれます。</li> </ul> <p>今回の提出資料には、国土交通省殿の発注工事のみ工事諸元等、全てのデータを記載しましたが、残りの3現場に関しては、公的発表資料(報文、工事パンフ等)に記載のある諸元・仕様、それらから算定が可能な数値と必要摩擦係数の逆算値のみ記載しました。</p>	
<p>Q3. 1掘進終了後の掘進リングのセグメントにおいて、地山へ露出している長さが極端に長くなっていますが、この点について設計時にどのように考えていましたか？(かかり代が通常より極端に小さくないか?)</p> <p>テールのかかりは、「トンネル標準示方書シールド工法・同解説」では下図のC'を示していますが、ここでは、「C'+lp」としています(lpはテールシール取付け長)。</p>

<p>【関連するヒアリング時の質問番号：Ⅲ- (1)】</p>	<ul style="list-style-type: none"> <li>• セグメントの掛かり代が小さいことに関しては、設計時点で以下の通り考慮していました。 <ul style="list-style-type: none"> <li>• 掘進完了時のセグメントとテールシールの位置の確認</li> <li>• Kセグメントの抜け出し検討における水圧作用範囲として考慮</li> </ul> </li> </ul> <p>なお、セグメントリングの構造計算(完成時、施工時)においては、掛かり代について特に考慮した検討は実施していません。</p> <ul style="list-style-type: none"> <li>• 水島シールドと同様にセグメントのテールかかり代が小さい工事実績もあります(添付資料⑦参照のこと)。</li> </ul>

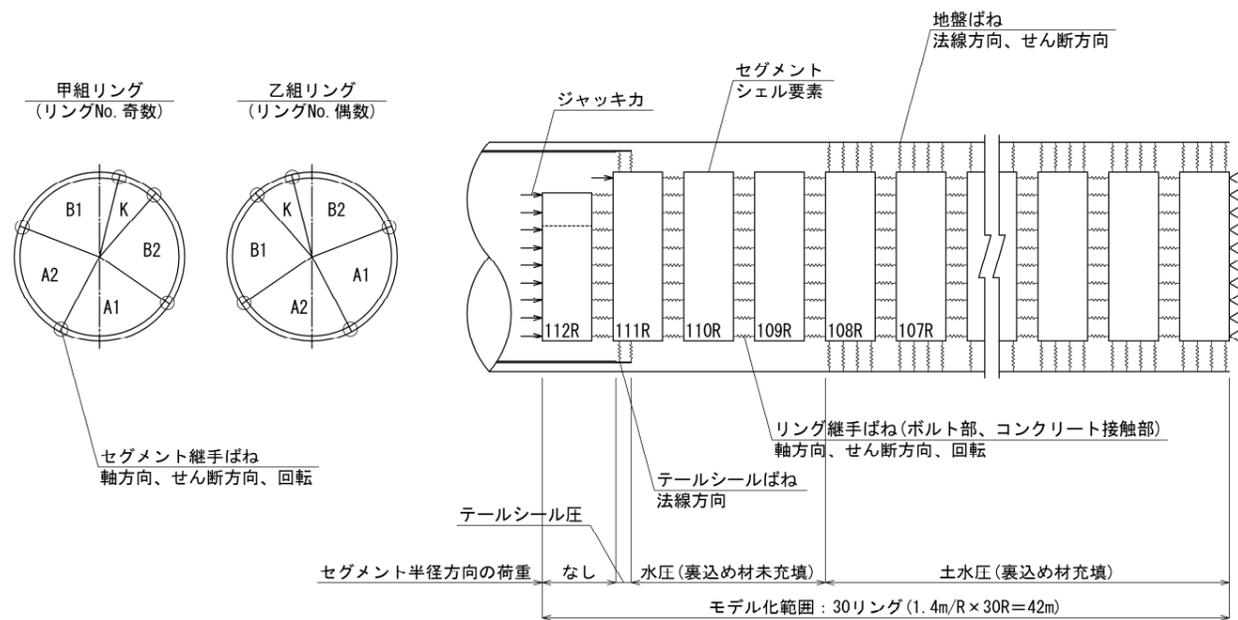
図 1.1 解析モデルの概要図

図 1.1 に、解析モデルの概要図を示す。解析範囲は、事故発生時に組立てていた 112 リングから後方 30 リング (42m) とし、裏込め注入材が充填された地盤中にある部分を地盤ばねで支え、テールシール中にある部分をテールシールばねで支える。また、セグメントピースはシェル要素でモデル化するとともに、ばね要素でモデル化したセグメント継手、リング継手により隣接ピースと結合する。

裏込め注入材は、施工関係者へのヒアリングにおいて掘進リングから 3 リング後方で注入していたことが確認されており、112R 掘進時には 109R まで裏込め注入が行われたこととなるが、この時の裏込め注入材は注入直後であるため未固結な状態と考え、基本的なモデルにおける裏込め注入材の充填範囲は 108R から坑口側とした。

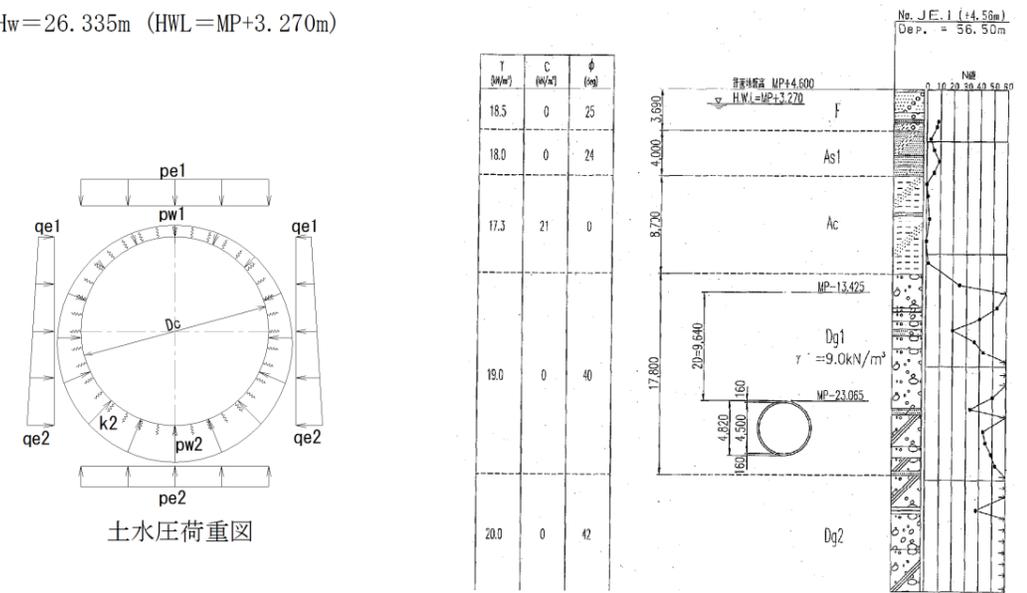
図 1.2 土水圧

- ・土圧：設計土圧（最小 2D=86.76kN/m<sup>2</sup>  $\gamma' = 9.0\text{kN/m}^3$ ）
- ・水圧：Hw=26.335m (HWL=MP+3.270m)

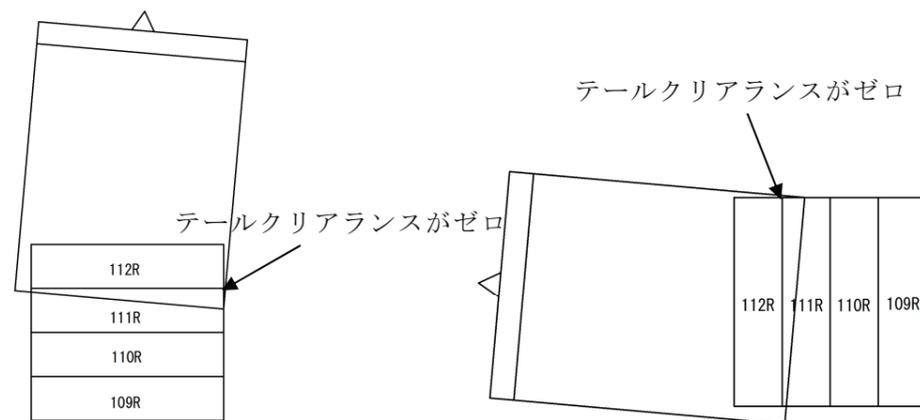
図 2.1 テール部偏圧の考え方

シールドとセグメントの競りによるテール部の偏圧は、右スプリングラインと天端で、テールクリアランスがゼロとなった状態を想定し、既往の文献<sup>2)</sup>から図2.2に示すように設定した。

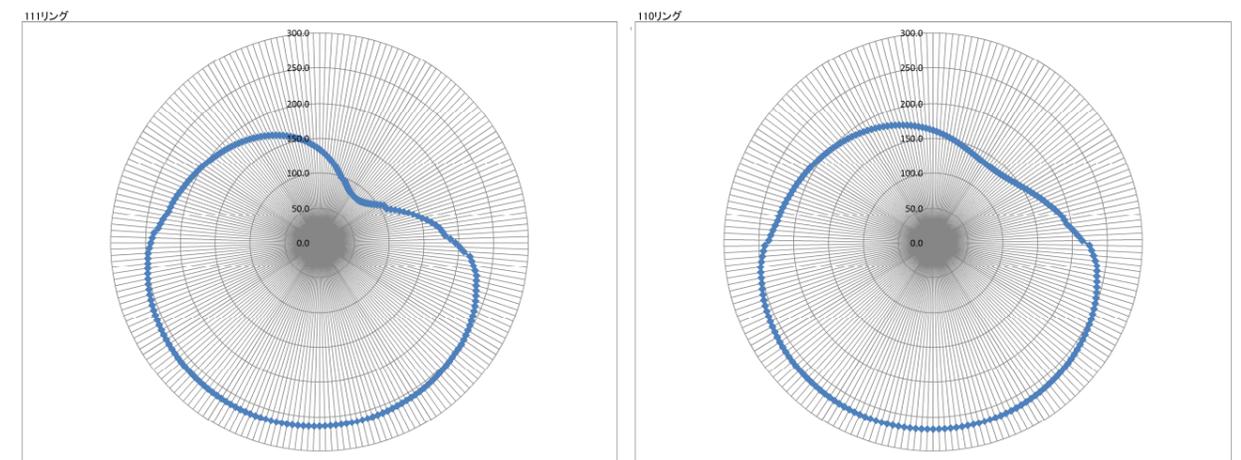
図 2.3 出水による水圧低下

また、出水によるセグメントへの作用水圧の低下は、浸透流解析の結果から111R、110R周りの水圧を抽出し、図2.2に示すように設定した。

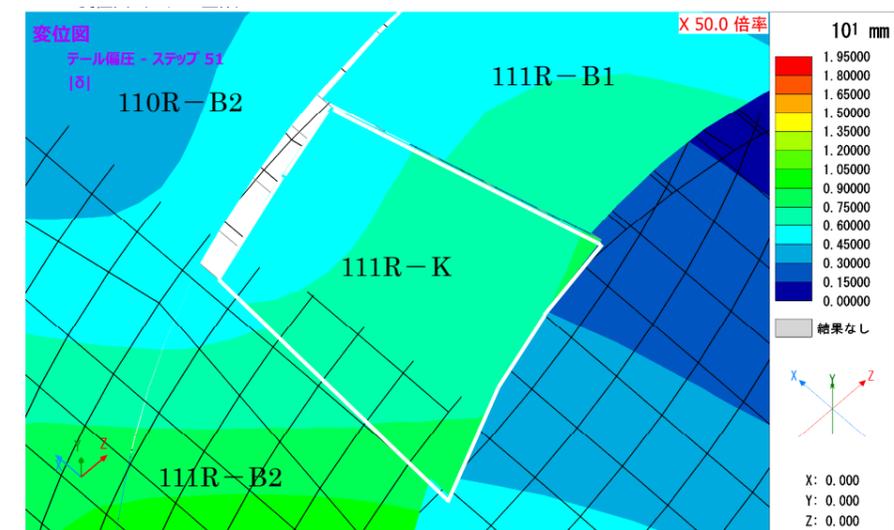
図 3.1 変位図 (CASE2-2)

図 3.1 に CASE2-2 の 111R の K セグメント付近の変位図を示す。

K セグメントが拔出し、その動きに引かれて B1 セグメントと 110R との間に目開きが生じていることが分かる。また、K セグメントは B2 セグメント側に寄っていると思われる、B2 セグメント側のセグメント継手には目開きを確認できないが、B1 セグメント側のセグメント継手には目開きを確認できる。

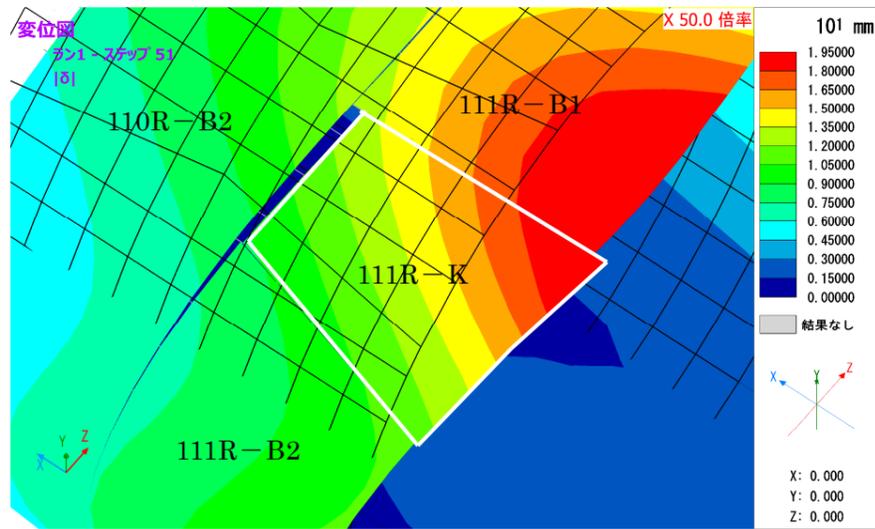
図 3.2 変位図 (CASE3-2)

図 3.2 に CASE3-2 の 111R の K セグメント付近の変位図を示す。

K セグメントが B2 セグメント側に押しつけられながら回転を起こして抜けていく変位を示している。これは、テールシールの偏圧をクラウン部に作用させているため、B1 セグメントが押下げられることによって K セグメントを押し出しているものと考えられる。

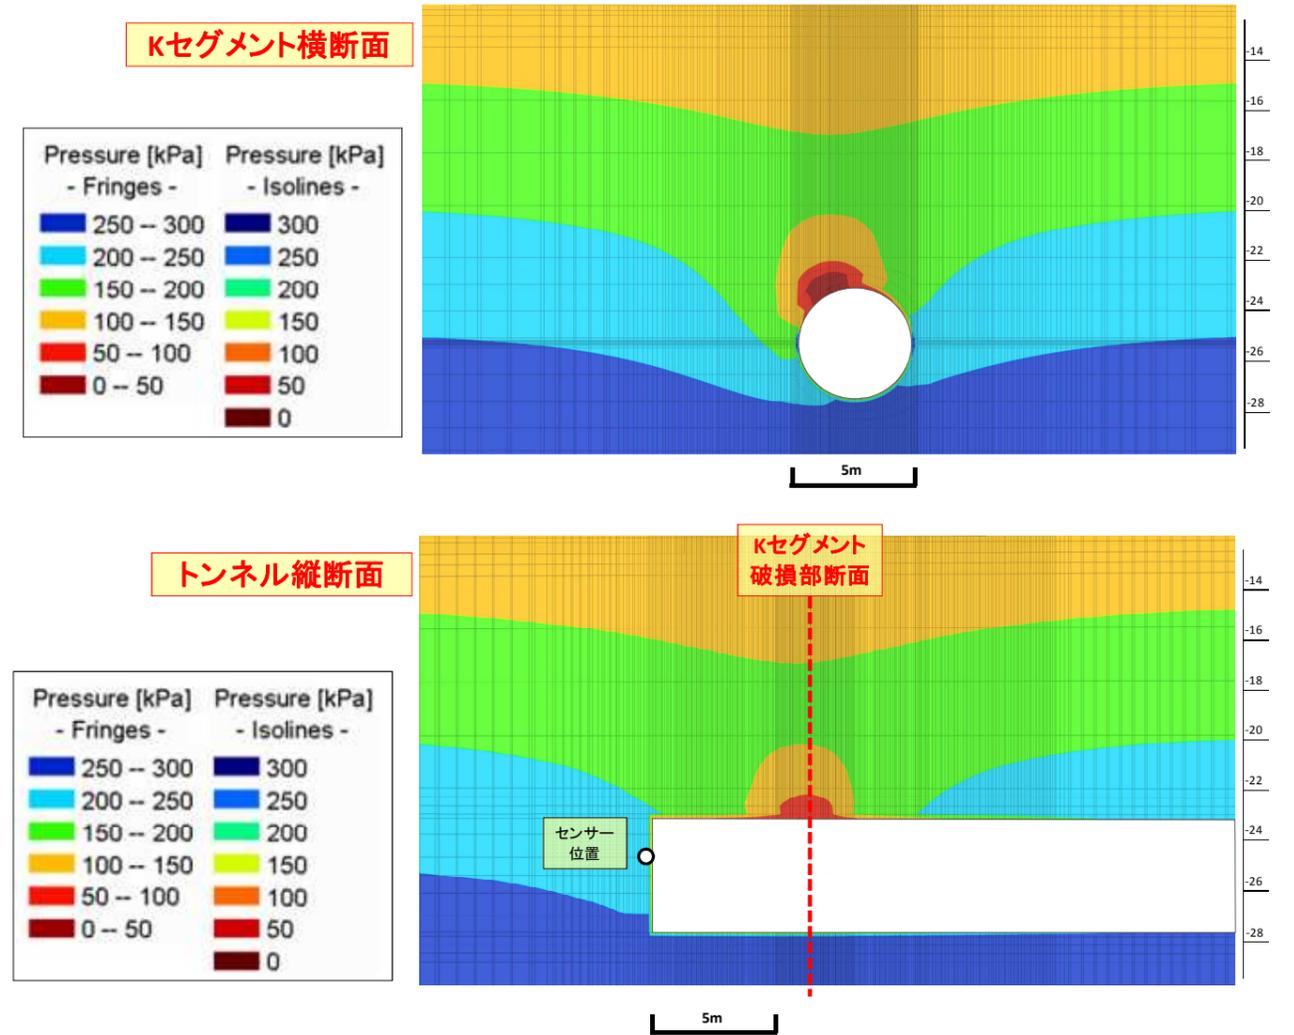
図 2.2 CASE-105（1.40mの破損規模）における間隙水圧分布（トライアル-1）

破損の幅（規模）が大きいほど、センサー位置の水圧低下も大きい。また、破損の幅が大きいほど、破損部の流量は大きい（範囲が拡大されることが原因）。破損の幅の拡大は周辺への影響を増大させる傾向を示し、**センサーの実測値に近似するケースは、0.70m以上の破損規模が必要である**。ただし、この場合、間隙水圧の低減は、上に凸（実績は下に凸）である。

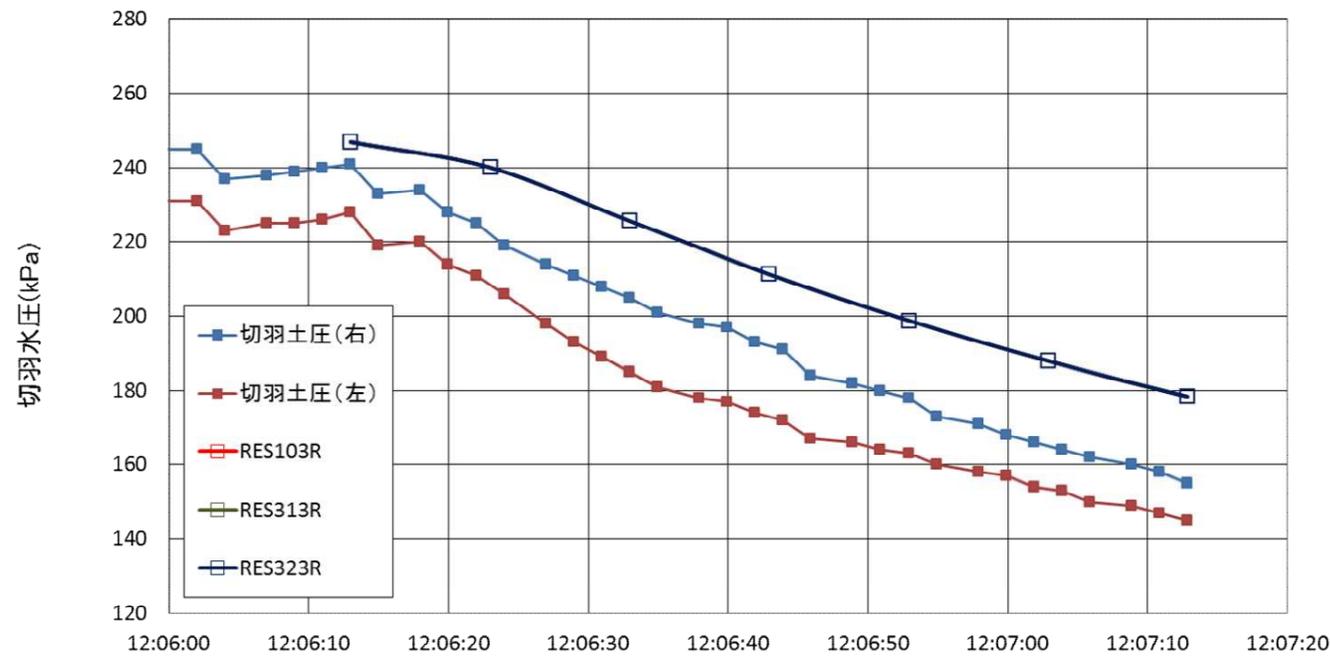
図 2.5 CASE-313~CASDE-323（破損規模 0.3m）の間隙水圧の変化

Kセグメント自体（近傍）の透水性が破壊の進展とともに大きくなる可能性もあることから、Kセグメント近傍の透水性を大きくしてみたが、透水性を大きくしても、センサー位置における間隙水圧は殆ど変化していない。ただし、Kセグメント破損部の透水性が大きいほど、流速も大きくなるが、出水量は殆ど変わらない。したがって、**Kセグメント自体の透水性を大きくしても、センサー位置の間隙水圧にはあまり影響を受けない。**

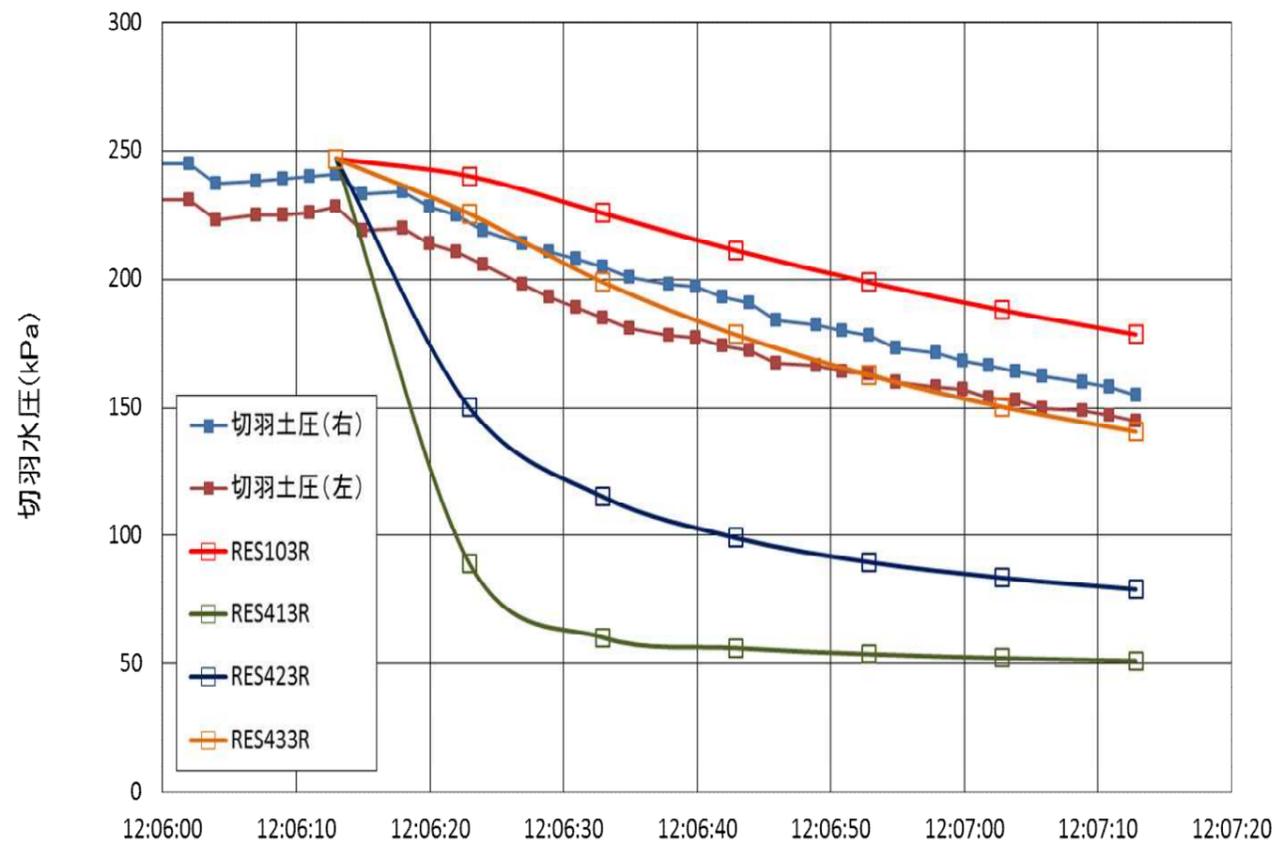
図 2.7 CASE-413~CASE-433 (破損規模 0.3m) の間隙水圧の変化

パラメータ解析を実施した結果、計測された切羽圧の低下に最も近似したケースは、図 2.7 に示したセグメントの拔出し量 300mm で地山の比貯留係数を  $5.0 \times 10^{-5}$  とした CASE-433 である。ただし、図からわかるように CASE-433 の解析結果は、計測値よりも圧力が低下しているため、拔出し量を小さくすることでより近似することが考えられる。また、回収されたセグメントの調査結果から、K セグメントの初期の拔出し量は、エレクトリオンガイドとエレクトリオンガイド溝の寸法より 150mm 程度以内と考えられることから、CASE-433 をベースにセグメントの拔出し量を 100mm としたケースについて追加で検討を行った (CASE-431)。

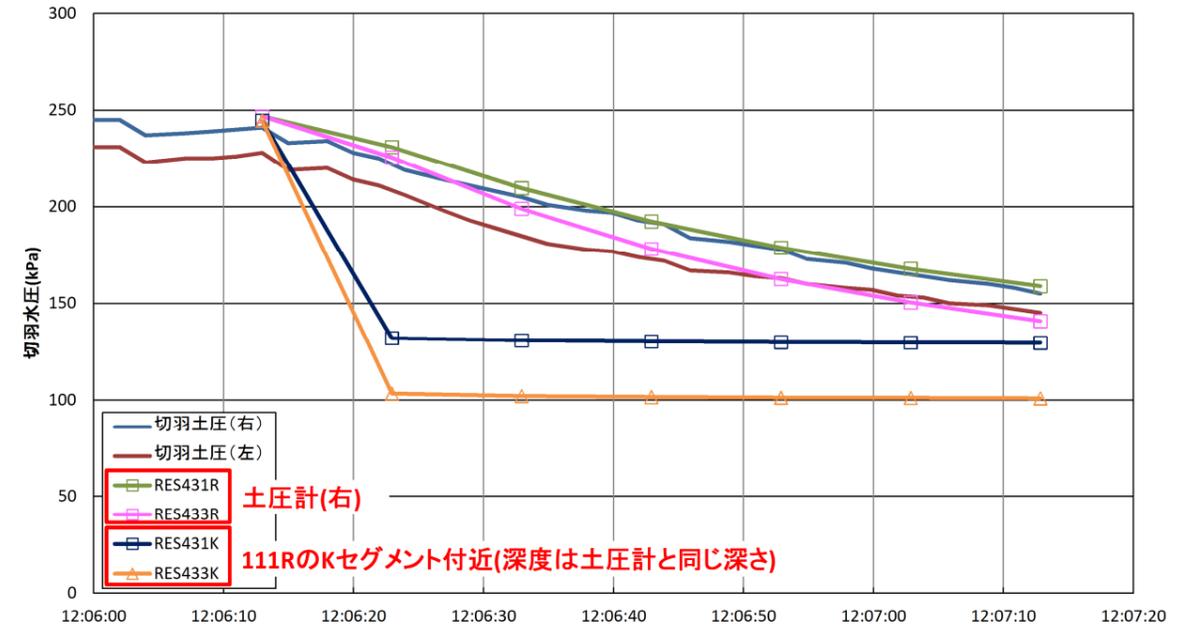
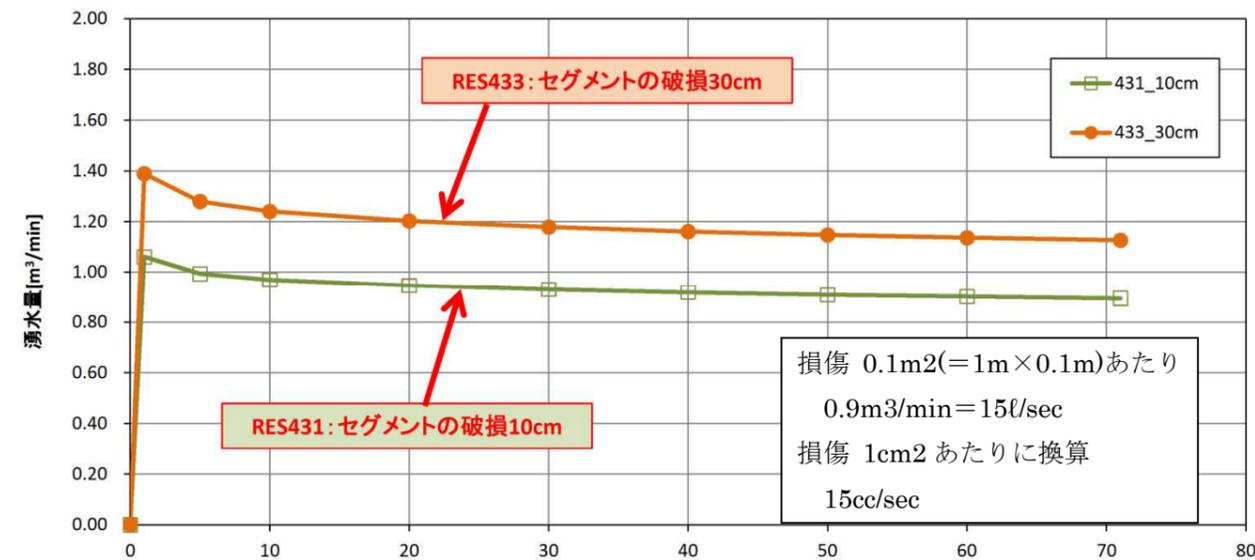
図 3.2 CASE-431、CASE-433 の湧水量

図 3.1~図 3.3 に CASE-431 の解析結果を CASE-433 とともに示す。図から、拔出し量を 100mm としたケースで、計測された切羽圧の低下を良く表現できていること、この時の湧水量は定常状態で約  $0.9\text{m}^3/\text{min}$  であり、 $1\text{cm}^2$  あたりに換算すると  $15\text{cc}/\text{sec}$  であること、出水が発生している K セグメント付近では、急激に水圧が低下し、その後すぐに定常状態となっていることが分かる。
