### 3. 倉敷市の事故に関する検討

工 事 名 : 第二パイプライン防護設備建設工事

発 注 者 : JX 日鉱日石エネルギー(株)

請 負 者 : 鹿島建設(株)

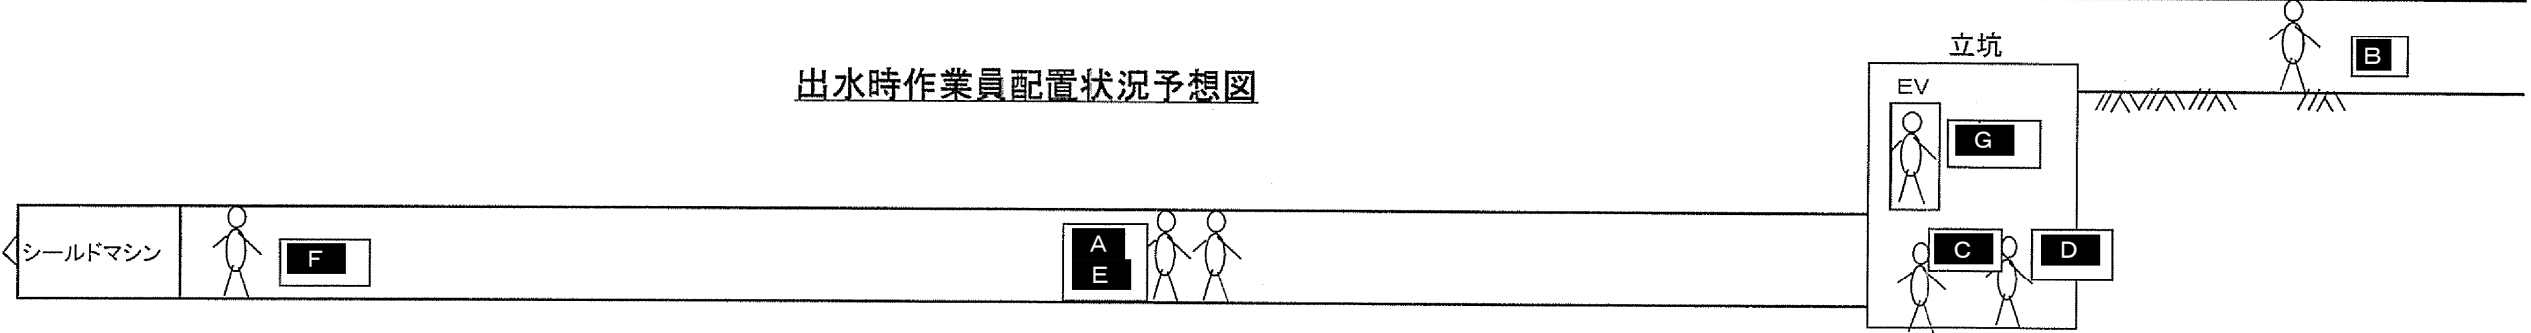
図 3.2.1(1) 事故発生時の詳細経緯 (鹿島建設(株)資料より)

図 3.2.1 に請負者である鹿島建設(株)が整理した事故発生時の詳細経緯の資料を示す。この資料によると、事故当日(2012 年 2 月 7 日)に発生した主な事象とそこから推定される事柄は表 3.2.1 に示すとおりである。事故は、112 リングの掘進を完了し、A2 セグメント、A1 セグメント、B1 セグメントの順に 3 ピースを組立てたのち、B2 セグメントを組立てるためにシールドジャッキの引抜きを開始したと同時に(12:06:09)にトラブル(浸水)が発生し、その時点から 17 分～23 分後の間に大規模な出水となりトンネルと立坑が浸水したものと推定される。

| 時刻 | 根拠 | 発生した事象 | 推定される事柄 | 説明 | 作業員配置 |
|---|---|---|---|---|---|
| 12:23～12:29 | 観測 | ①立坑上部まで浸水しました。②海底に直径20m深さ3.5mの陥没が生じていました。③立坑の天端から水があふれました。 | ・大規模な出水は12:23～12:29の6分間のうちで生じたものと思われます。 | | ○AさんとEさんは横行の途中(坑口から見える範囲)を中へ向かって歩行中。 |
| 12:29 | PCデータ | ・PCの電源が消失しました。 | ・PCが置かれている計測室の床面が浸水したと思われます。 | | ○横坑内の途中で、Aさんが「逃げろ」と叫んだのを聞いて、Cさんは螺旋階段を駆け上がる。<br><br>○GさんはEVで降下中。 |
