Ⅲ 施工関係者のヒアリング結果

現場関係者ヒアリング（1／6）

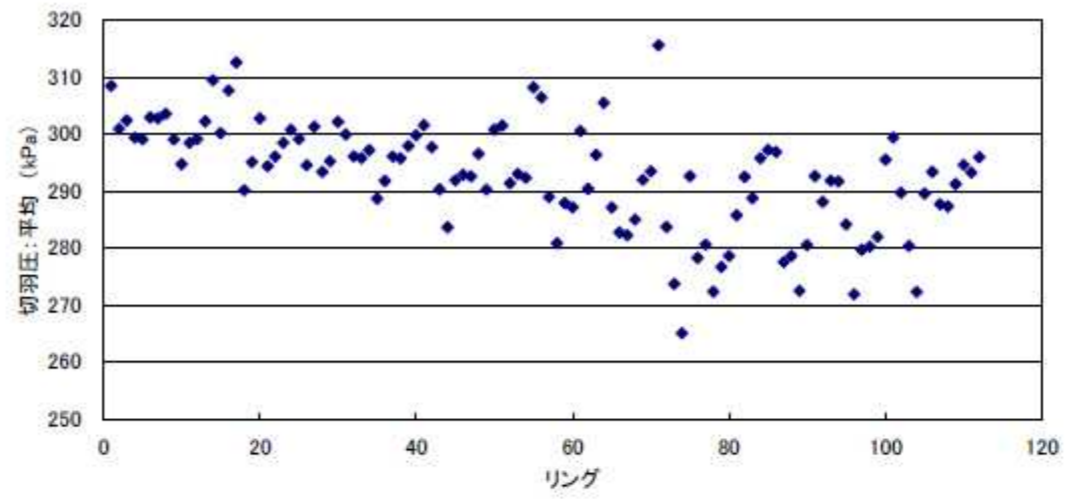
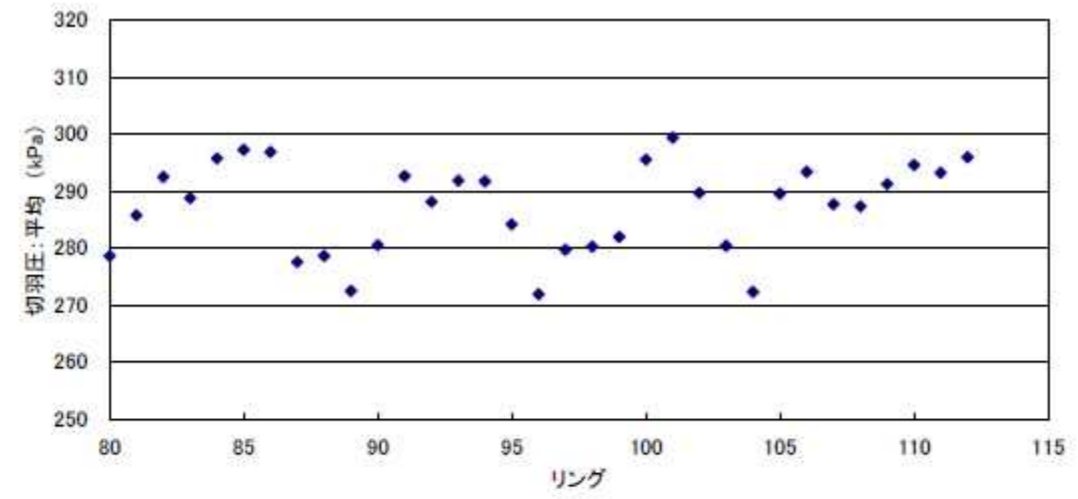
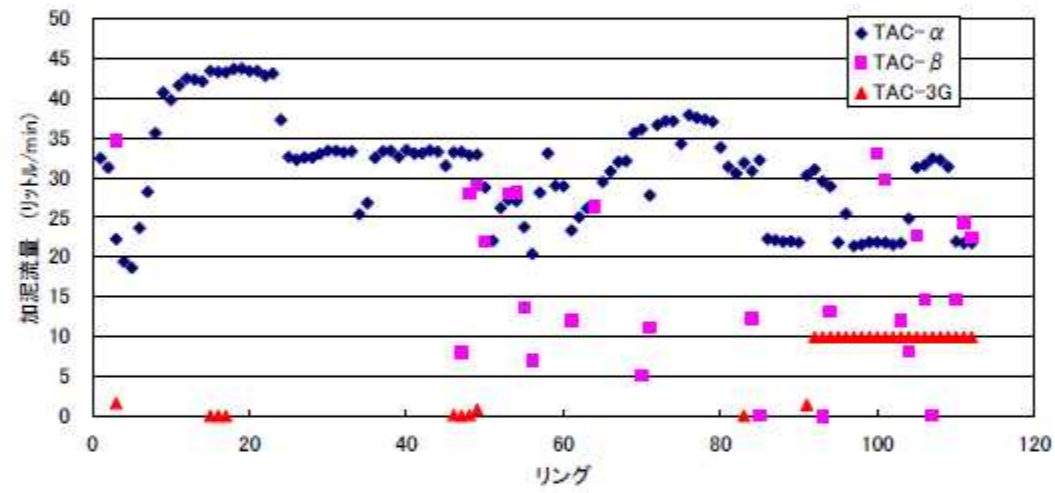
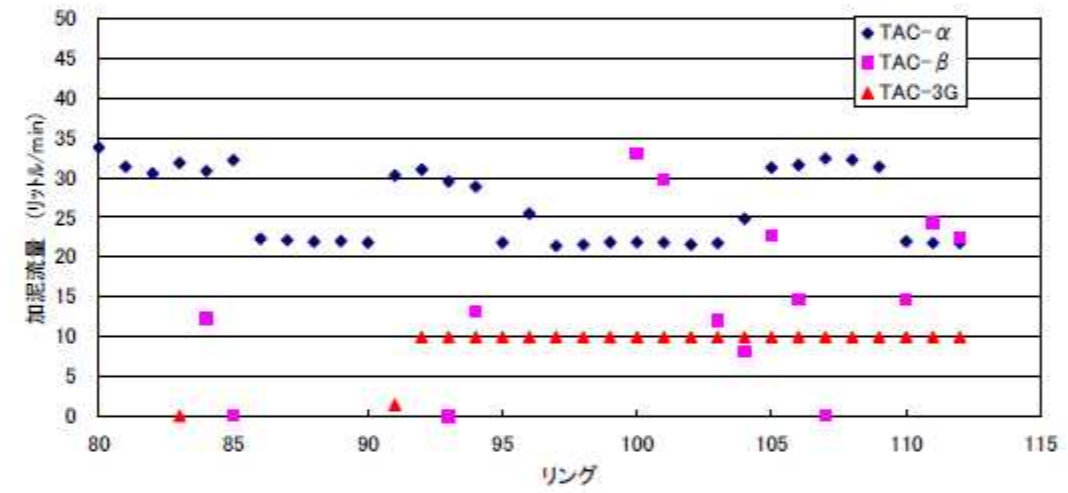
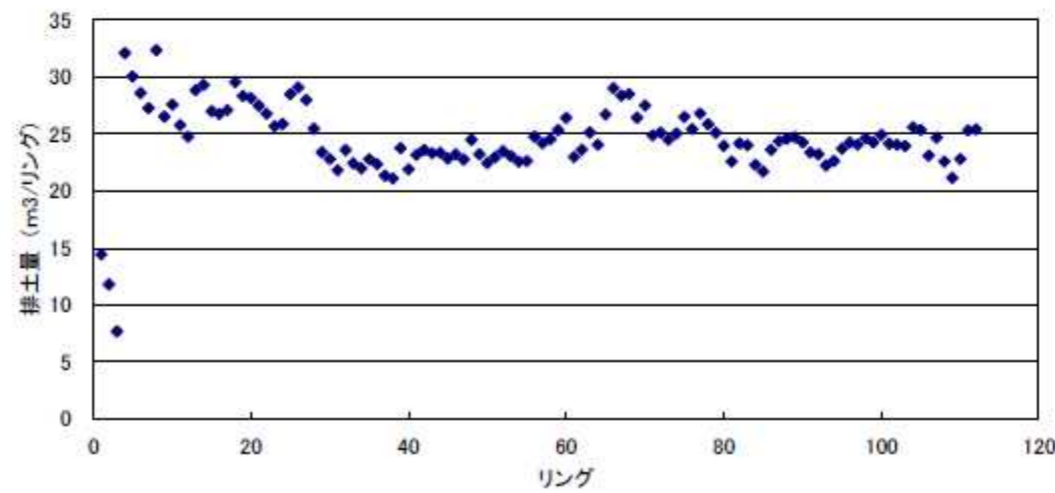
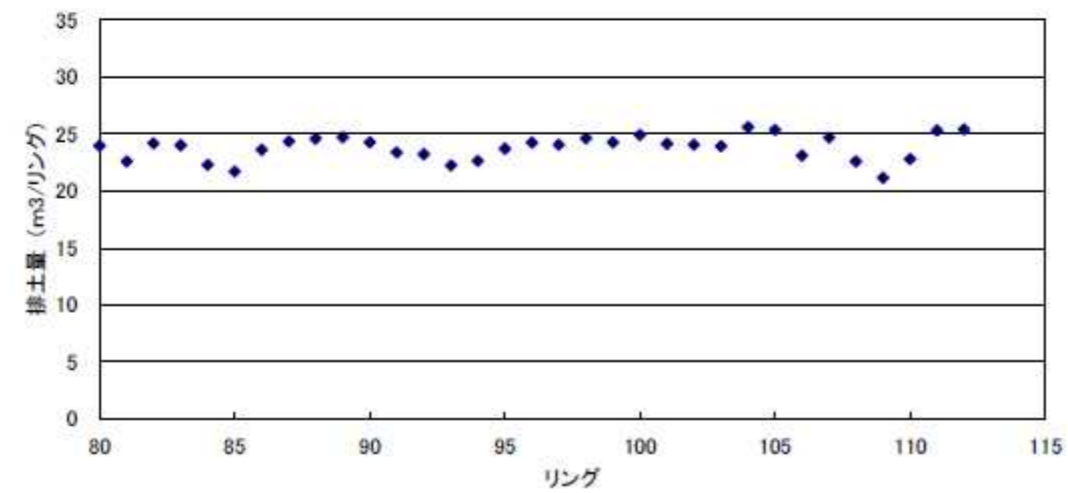
項目	質問事項	回答	備考
VI 掘進データ	<p>2. 「リング報グラフ1」に関する追加質問</p> <p>(1) 「14 加泥積算」が「リング報」の「加泥積算」の項目に該当し、「15 加泥圧力」は「リング報」の中の項目には該当する値がありませんが、「加泥積算」に対応する圧力値であると考えてよいですか。また、加泥添加剤には、「TAC-α」とその助剤となる「TAC スルー」の他に、噴発の危険がある砂層及び砂礫層の場合に有効とされ、上記のTAC-αとは別系統で追加注入を可能とした「TAC-β」と水ガラス系塑強調整剤「TAC-3G」をクレーショックAおよびBとして使用され、上記の「加泥積算」は「TAC-α」を指すと考えればよいですか。</p> <p>(2) 107R の「15 加泥圧力」と「13 裏込圧力」を見ると、どちらが主体となっているかどうか不明ですが、同時に圧力低下を示すグラフとなり、上記1の(3)の質問と関連します。また、同様の傾向を示すグラフは、39,43,48,51,56,59,64,77,84R において確認され、かつ、いずれもジャッキストローク(横軸の数字がストローク長と判断)にて800 mmの当りで発生しています。「15 加泥圧力」と「13 裏込圧力」が連動することはどのような状態を示すと考えればよいですか。なお、ジャッキストローク800 mmが上記1の停止時期に該当する(リング報で800 と900の測定時間の間隔のみが長くなっている)と時期に該当するかと思われます。</p>	<p>(1) 加泥圧力は加泥積算に対応する圧力と考えてよいです。 加泥積算はタックスルーです。</p> <p>(2) おそらくズリ函の入れ替えのタイミングで、配管の盛り替えをしているためと思われます。</p>	
	<p>3. 「リング報」に関する追加質問</p> <p>(1) 別紙に示すように平均値を用いた図化すると、切羽圧は多少の変動はありますが、土被りの低下に伴う変化を示し、変状が発生した前日の100R 以降は比較的安定した状態であるように思います。資料「12 事故当日施工内容」の「昼掘進指示書」の記事欄において「土被りが薄くなってきており、地山が若干変化していますので噴発する恐れがあります。土圧、推力、排土状況に特に注意して下さい」と記載されています。特に土圧の変化傾向からは、異常は見られませんが、噴発等の異常か何かの前日の夜方施工時の報告としてありませんでしたか。</p> <p>(2) 加泥添加材は、「TAC-α」(「TAC スルー」との組合せ)を基本としているようですが、途中にて「TAC-β」を加えたり、「TAC-3G」を加えるなどの対応を実施されています。特に、93R 以降は「TAC-3G」を連続的に添加し、ときどき「TAC-β」も使用されています。これらの添加材は噴発の危険性がある場合に用い、「TAC-3G」については水ガラス系で短時間で塑性化するための添加剤と思われます。排土量の変化自体は、ほとんどないので、噴発や切羽の崩落等は生じていないように思われますが、何かそれ以前の地山と大きく性状が変化したということでしょうか。</p>	<p>(1) 前日の夜方では特に異常報告は特にありません。 ご指摘の噴発に関する注意喚気をしたのは、平均的な土圧変動ではなく、1リング掘進している間の土圧の変動が、瞬間的に大きくなる事があったためと、排出土砂が若干軟らかくなる事があったためです。</p> <p>(2) 93R以降のクレーショックBの流量が10L/minで連続して計測されていますが、積算流量は計測されておらず、流量計の故障などと思われます。 クレーショックAの流量が計測されているのは、TAC-βではなく濁水プラントのスラリーを同じ配管を利用して注入したものです。</p>
