## 資料5 事故等の再発防止のための行政指導（通達）

- 5 - 1 気象異常時等における列車運行の安全確保の措置について
- 5 - 2 案内軌条式鉄道の運行に係る安全確保について
- 5 - 3 大規模停電時の対応について
- 5 - 4 鉄道車両のブレーキ装置の改良について
- 5 - 5 河川、港湾等における送電線等の横断工作物に対する標識等の設置及び情報の周知について
- 5 - 6 適性の確認に係る管理の徹底について
- 5 - 7 鉄道線路の安全確保について
- 5 - 8 落石等の災害時における道路管理者との情報の共有化について
- 5 - 9 変電所等火災における対策について
- 5 - 10 P C B が含まれる絶縁油を使用している変圧器及び整流器の緊急点検について
- 5 - 11 プラットホームからの転落事故等に対する安全対策について

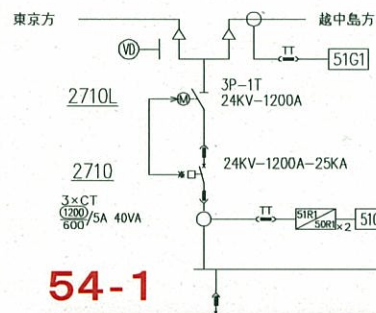
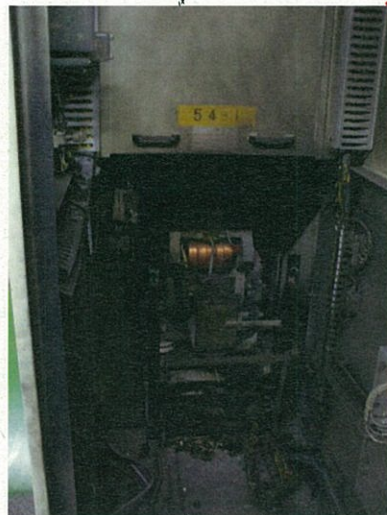
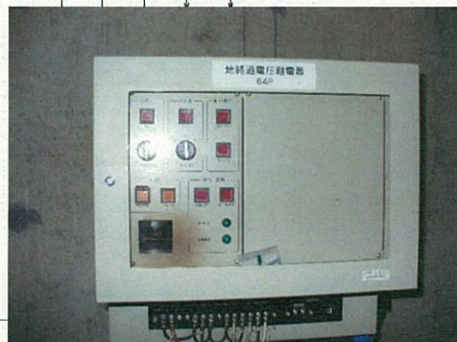
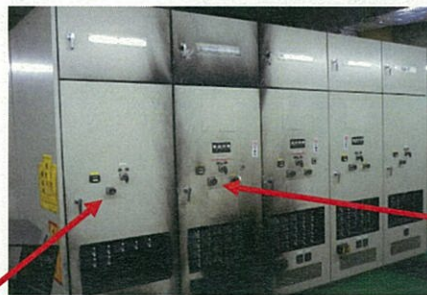
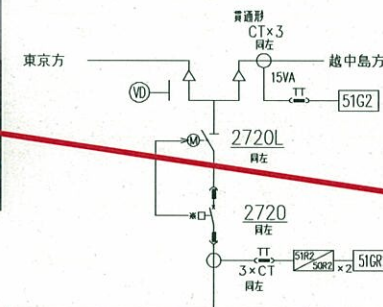
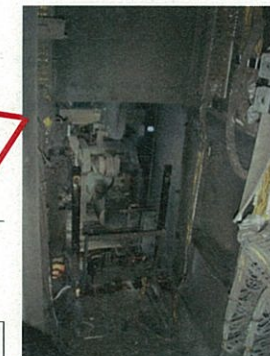
### 被害状況(単線結線図)

報告によると、原因は変電所の直流高速度遮断器の投入コイルの補助リレーの接触子の不具合により直流高速度遮断器が焼損して主回路が地絡し、さらに地絡した電気が変電所と同一の建物内の信号機器室に流れ込んで信号機器や信号機器室から制御される電気転てつ機に損傷を与えたものであり、再発防止策として、補助リレーの改良、信号機器の絶縁性能の向上等の対策を講じることとしている。

### (2) 地絡過電圧継電器の絶縁破壊防止
