## 10、山梨県境付近並びに長野県境付近等の地形及び地質等調査結果に係る資料

### (1) 山梨県境付近等のボーリング等地質調査結果

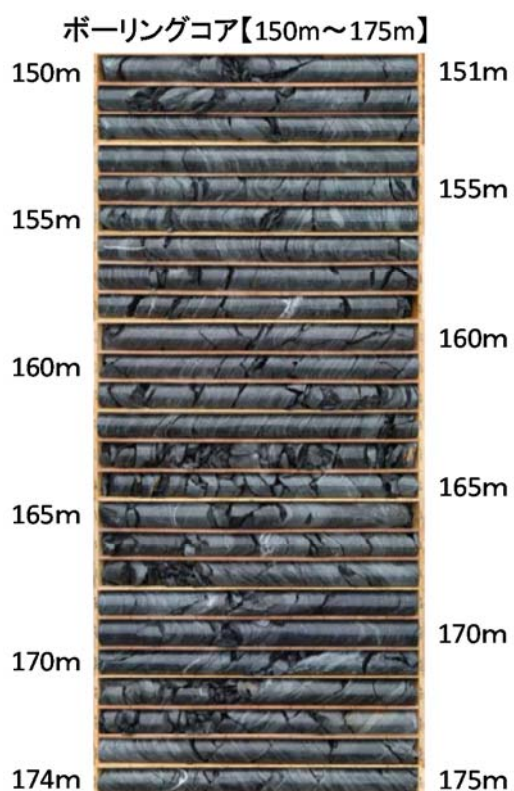
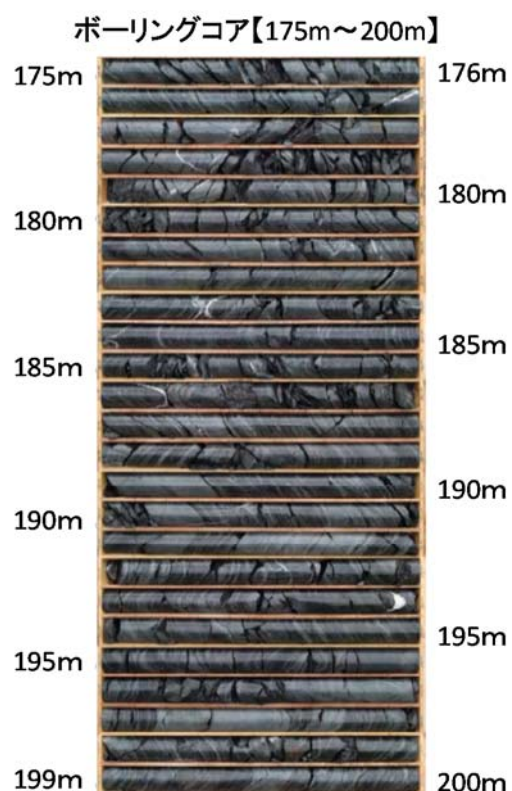
写真 10-2 (2) ボーリングコア写真

- ・調査Bのボーリング調査の結果(図 10-6)、断層部及びその周辺においては、短い間隔で地質が悪い箇所が約400mに亘り、繰り返し出現したことを確認しました。当該箇所のコアの状況を写真 10-2 で示します。湧水量が増加した区間のコア写真には赤い囲みで表記します。(5m延長で赤い囲みを表記)
- ・特に状態の悪い深度690mから700mにかけてはコア採取率約50%、RQDは平均6%であり、ボーリング柱状図作成及びボーリングコア取扱い・保管要領(案)・同解説(平成27年6月 一般社団法人全国地質調査業協会連合会)によると「非常に悪い」という評価となります。

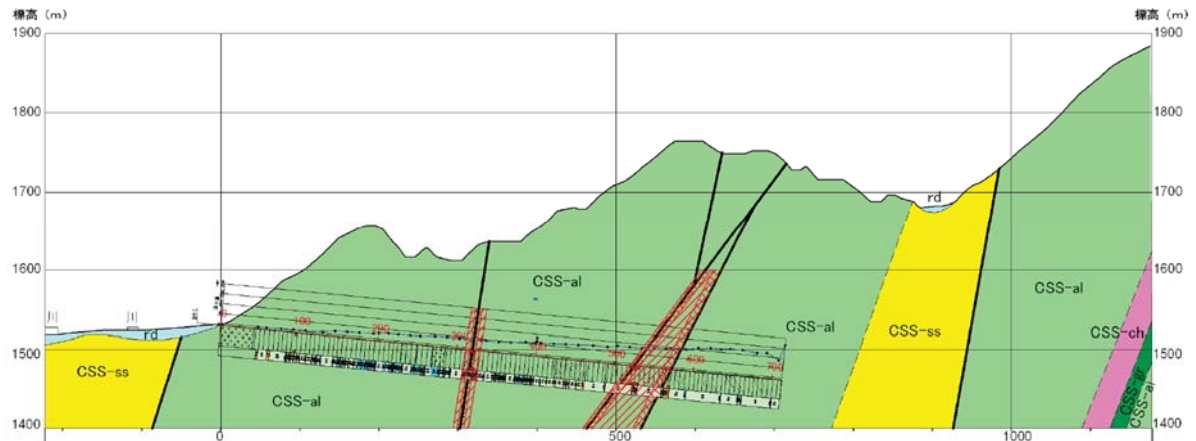
図 10-8 ボーリング調査結果（西俣斜坑沿い）

- ・調査Cのボーリングはノンコアで削孔しました。(図 10-8)

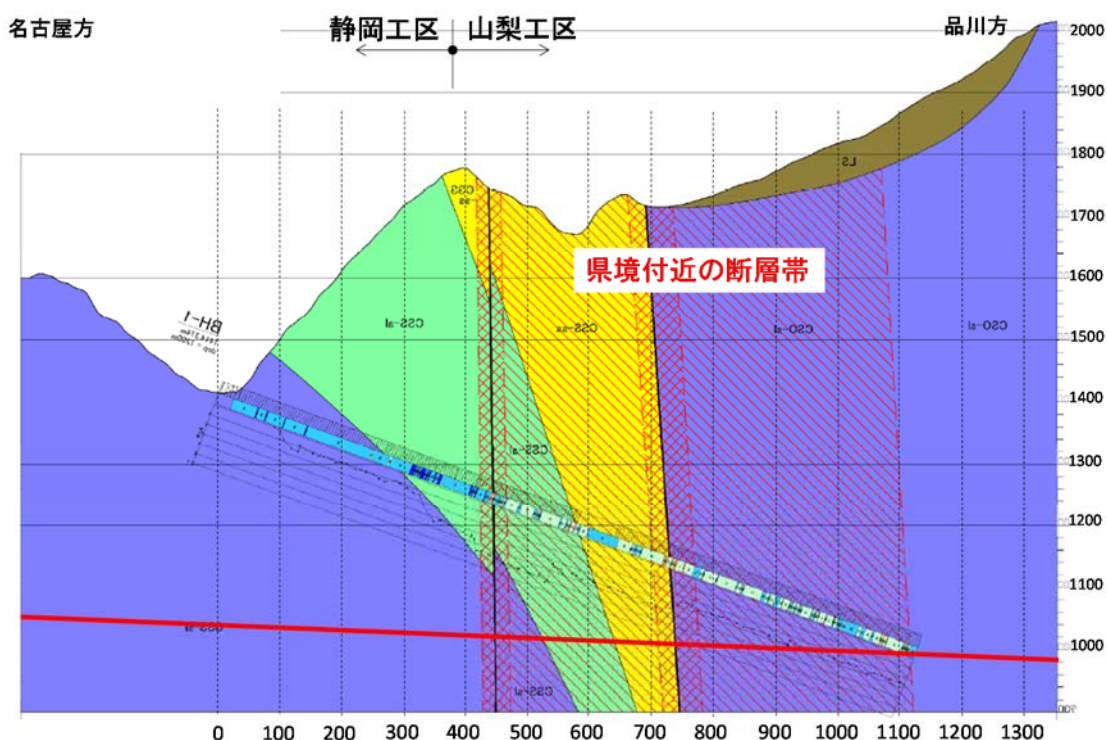
図 10-10 ボーリング調査結果 (県境付近の断層帯)

- ・調査Dのボーリングはノンコアで削孔しました。(図 10-10)

- ・ノンコアボーリング削孔時のデータによる地山の評価については、調査Cと同じ指標で行っています。
- ・調査Dのボーリングによる消費エネルギーの推移、また、孔壁崩壊に伴う回転停止などの異常発生状況について図 10-11 に示します。口元湧水量の推移も併せて示しています。ボーリング深度360m以深において、口元湧水量が急激に増加し、最大口元湧水量が約2,600L/分を記録、消費エネルギーが少ない破砕質な地質や孔壁崩壊に伴う回転停止が繰り返し発生し、約800mにわたって継続しました。
- ・調査の限界により、調査区間より山梨側の地質の確認はできておりません。よって、ボーリング調査結果よりさらに山梨側へ破砕質な地質が連続している可能性は否定できないと考えております。

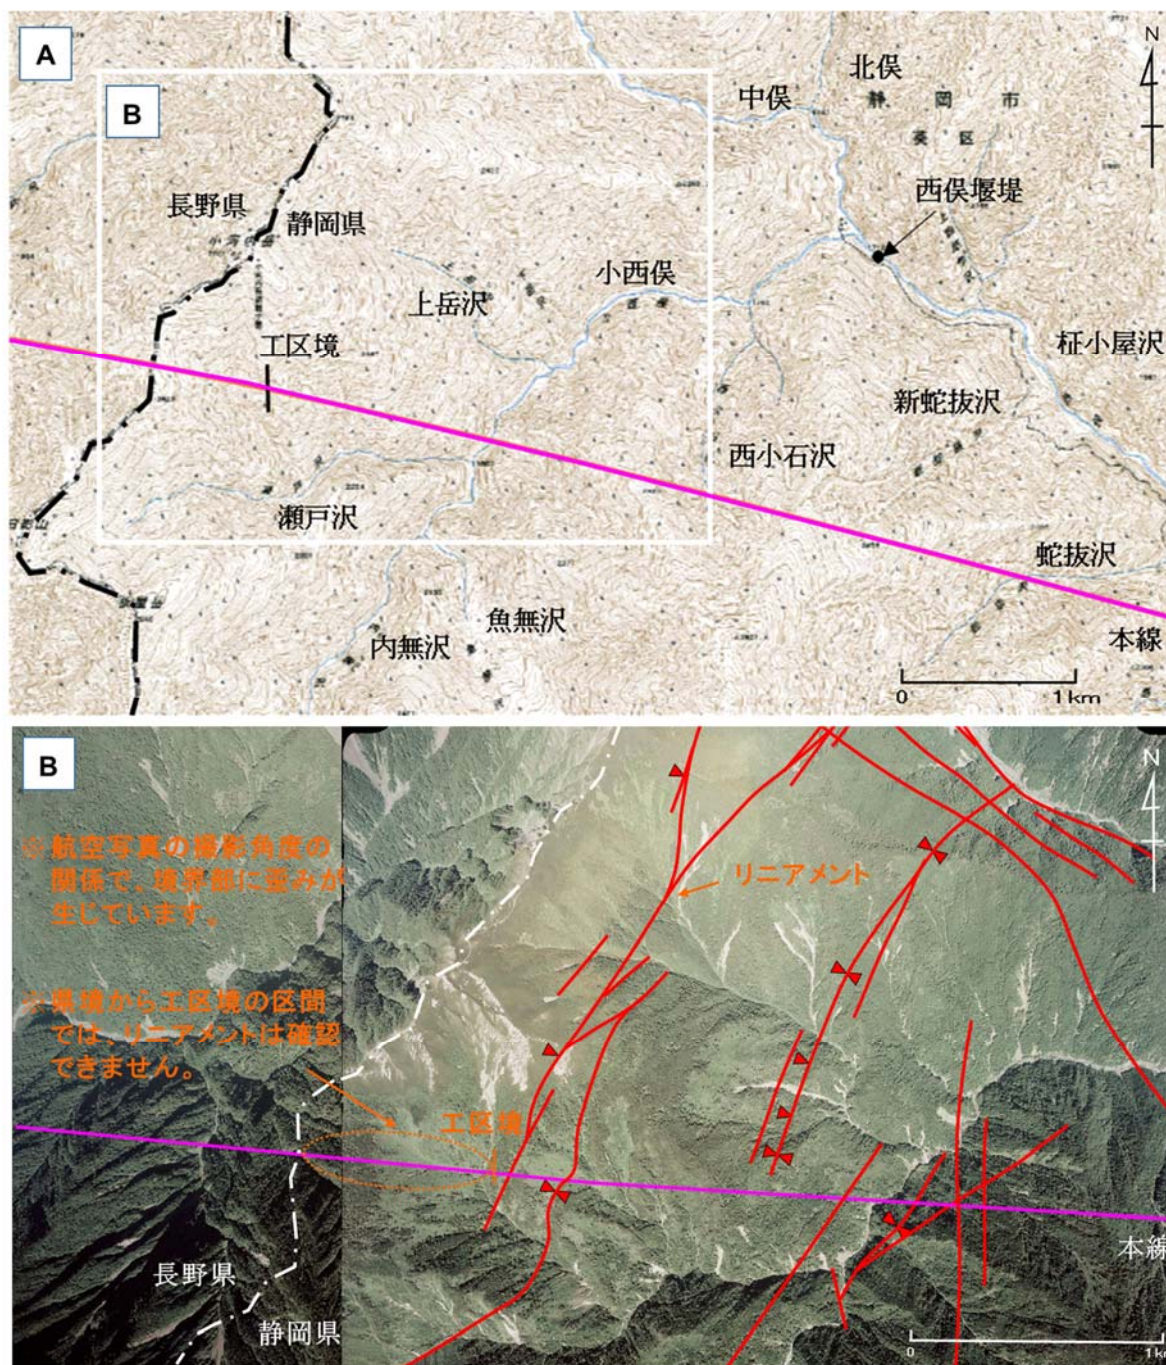
図 10-13 長野県境付近の空中写真とリニアメント判読

- ・既往の文献調査により、長野県境付近は南アルプス全体の特異な構造である付加体構造<sup>ふかたい</sup>を有し、それらを構成する堆積岩<sup>たいせきがん</sup>として、砂岩や粘板岩<sup>さがん ねんばんがん</sup>を主体に広く分布しており、また、地層の走向が北東 - 南西であることが分かりました。
- ・航空レーザー測量図や空中写真（1／15,000レベル）による地形判読では、線状に延びる筋のようなもの（リニアメント<sup>3</sup>）を判読することができました。空中写真で判読できたリニアメントを図 10-13 で示します。なお、空中写真の撮影位置が分かるよう、国土地理院地形図に図郭を併せて示します。

- ・空中写真で判読する限り、長野県境付近から工区境にかけては、断層で特徴的にみられる断層鞍部や遷緩点、リニアメント群は確認されませんでした。工区境の東側では、断層鞍部や遷緩点が確認できました。
- ・図 10-13 で確認したリニアメントについて、文献調査によって把握した地質構造やレーザー測量による地形データとの重なりを確認することで、断層の可能性のあるリニアメントを抽出し、図 10-14 に地形判読図として、とりまとめました。その結果、工区境の東側には、リニアメント群が2つ認められ、それぞれをグループ1、グループ2とします。
- ・グループ1については、本線の南側で断層鞍部や遷緩点が認められるリニアメントを基軸に、本線より北側へ延びるリニアメントの分布から、断層であると考えました。(F1断層とする)
