## 10、山梨県境付近並びに長野県境付近等の地形及び地質等調査結果に係る資料

### (1) 山梨県境付近等のボーリング等地質調査結果

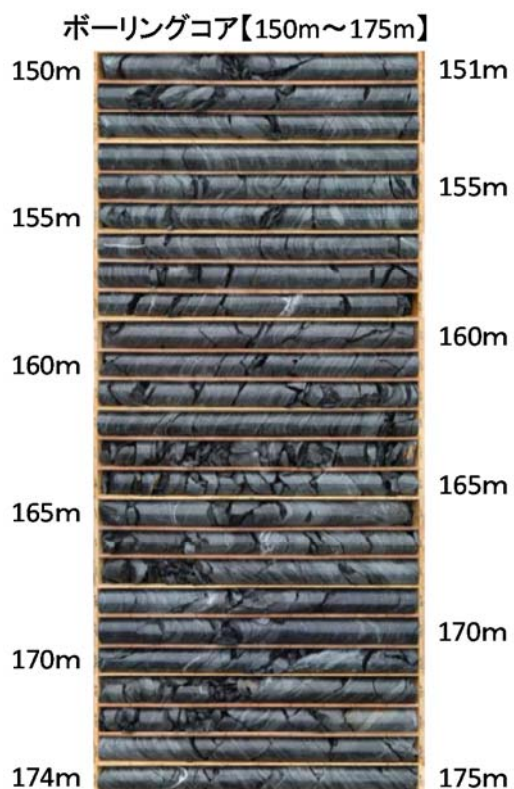
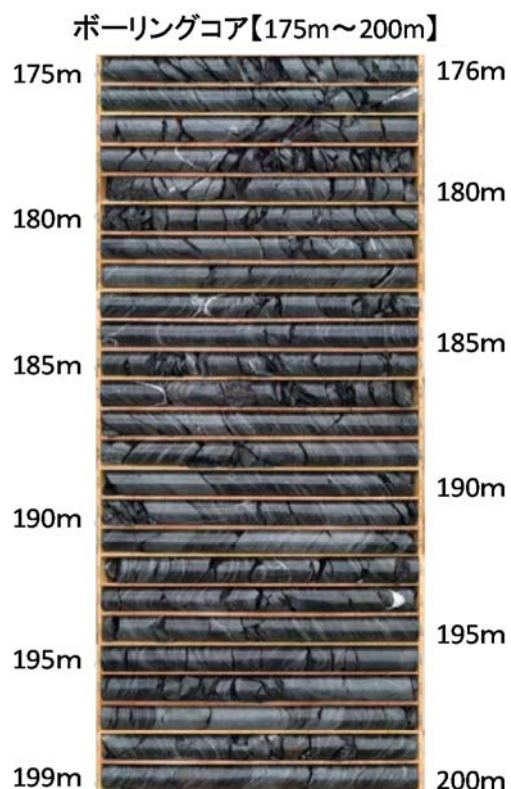
写真 10-2 (2) ボーリングコア写真

- ・調査Bのボーリング調査の結果(図 10-6)、断層部及びその周辺においては、短い間隔で地質が悪い箇所が約400mに亘り、繰り返し出現したことを確認しました。当該箇所のコアの状況を写真 10-2 で示します。湧水量が増加した区間のコア写真には赤い囲みで表記します。(5m延長で赤い囲みを表記)
- ・特に状態の悪い深度690mから700mにかけてはコア採取率約50%、RQDは平均6%であり、ボーリング柱状図作成及びボーリングコア取扱い・保管要領(案)・同解説(平成27年6月 一般社団法人全国地質調査業協会連合会)によると「非常に悪い」という評価となります。

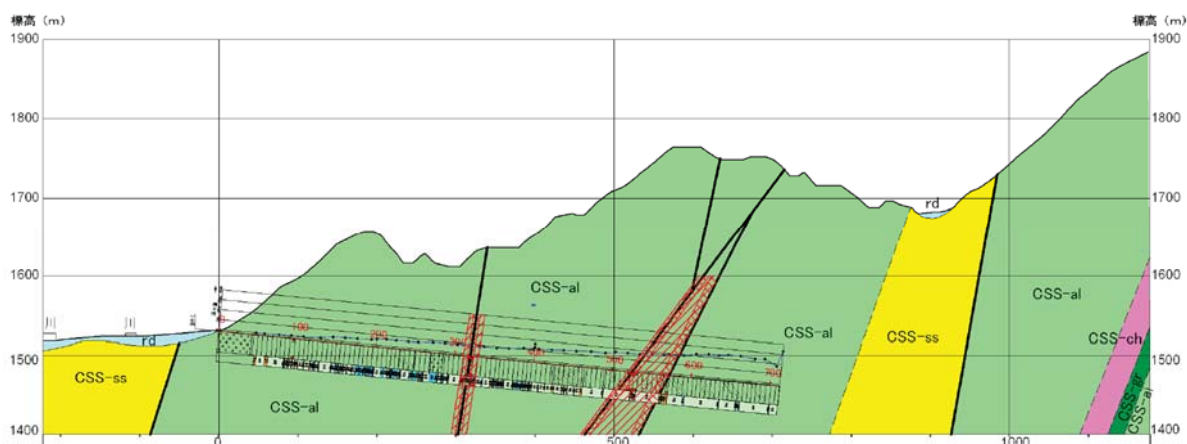
図 10-8 ボーリング調査結果（西俣斜坑沿い）

- ・調査Cのボーリングはノンコアで削孔しました。(図 10-8)

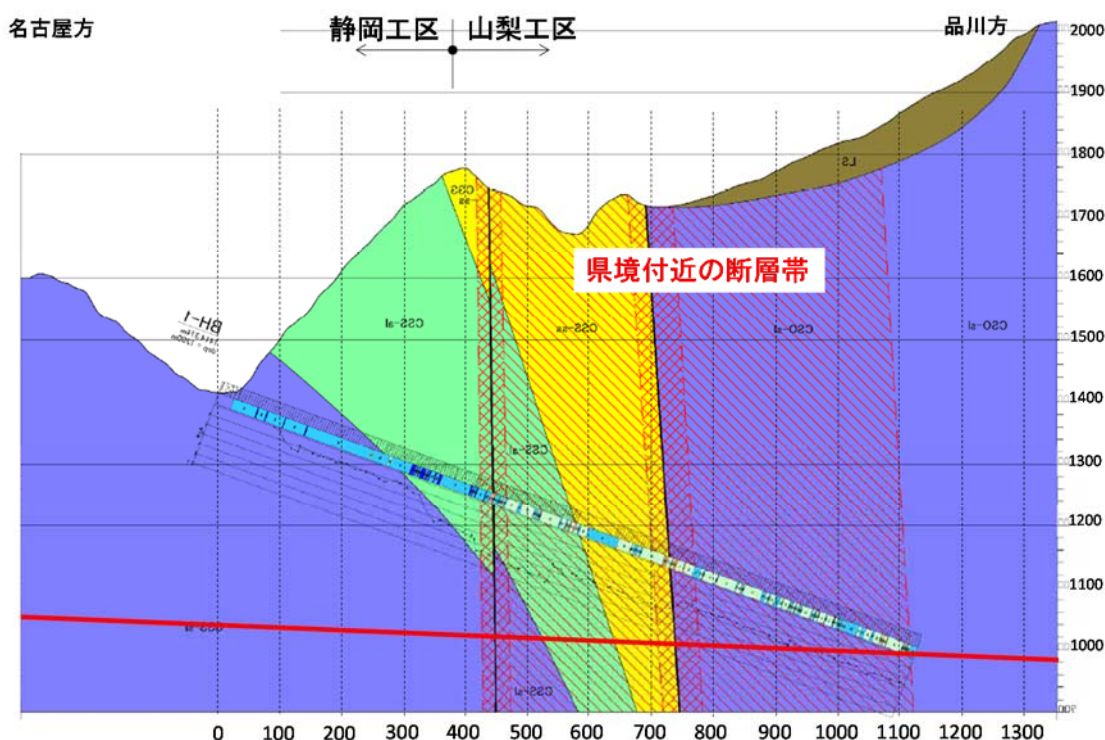
図 10-10 ボーリング調査結果（県境付近の断層帯）

- ・調査Dのボーリングはノンコアで削孔しました。(図 10-10)
