第1回 新幹線の地震対策に関する検証委員会

日時：令和4年5月31日（火）
17:30～19:30
場所：中央合同庁舎2号館B1階
国土交通省第2会議室A・B
(Web 併用)

■ 東北新幹線の施設被害状況等について

東北新幹線の施設被害状況等について

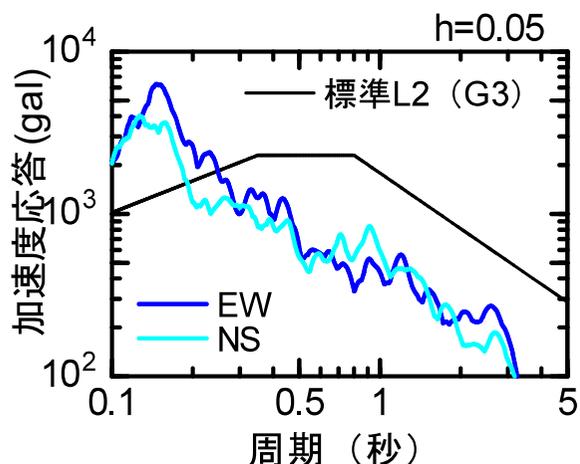
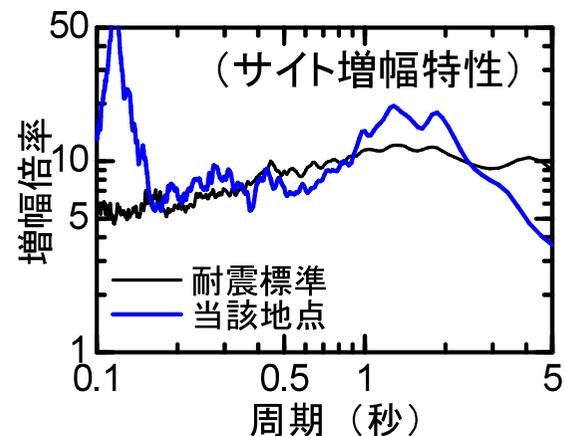
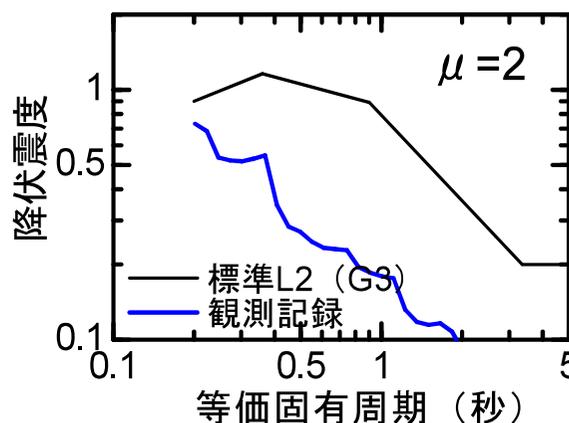
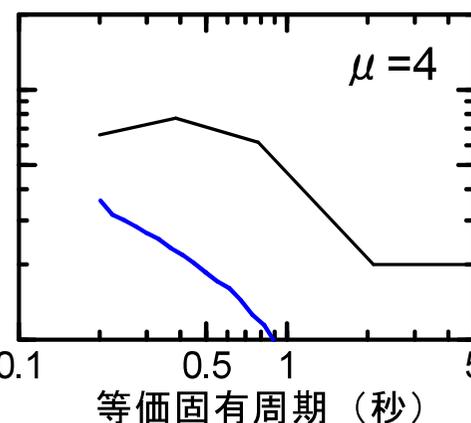
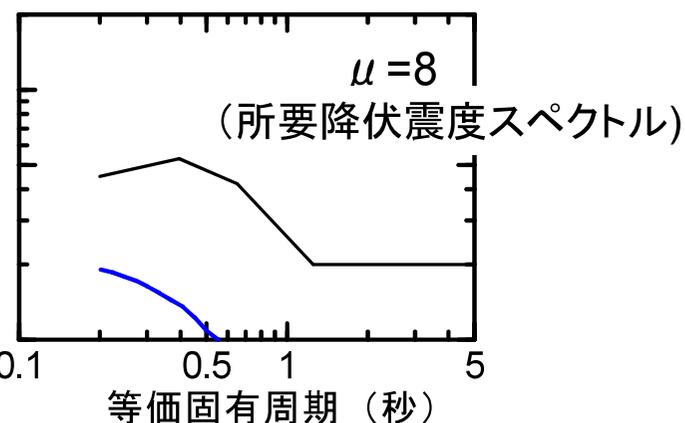
KiK-net川崎 (MYGH07)

- ① 観測記録の弾性応答スペクトルは、周期0.25秒より短周期側で標準L2地震動を上回る
- ② サイト増幅も、上記の範囲で非常に卓越しており、①の特性はサイト増幅の影響が大きいと推定
- ③ 観測記録の所要降伏震度スペクトル(塑性率 $\mu > 2$)は、標準L2地震動を大きく下回る(必要な強度は小さい→設計作用としては想定範囲内)

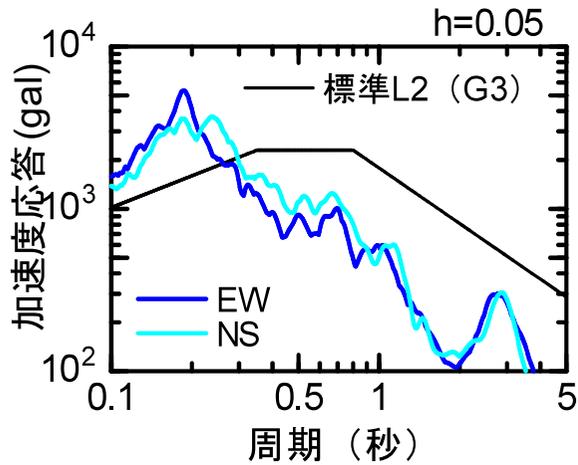
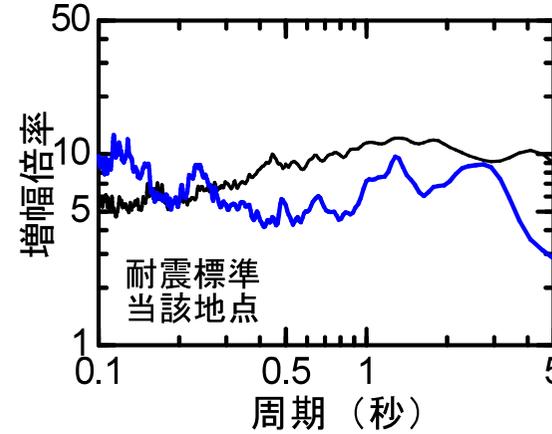
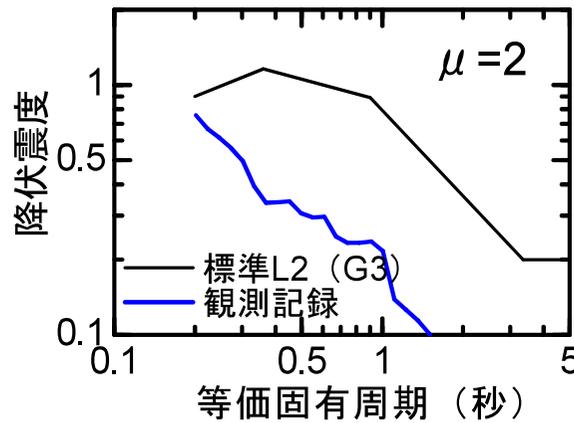
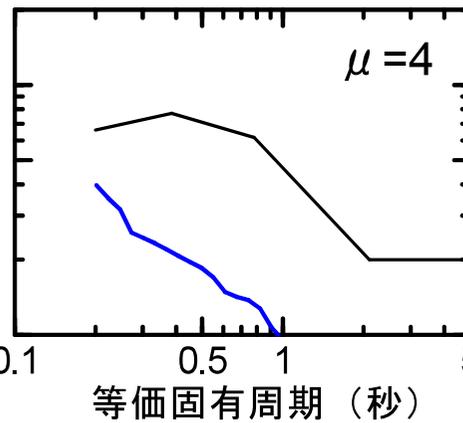
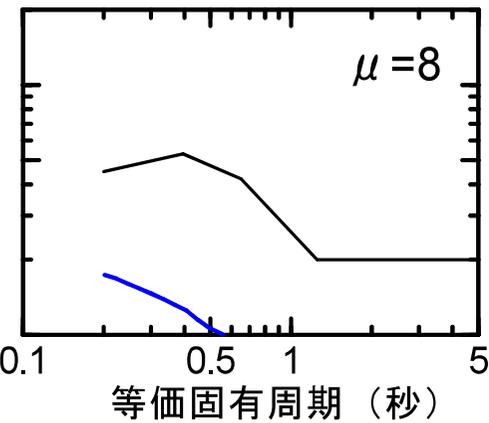
KiK-net山元 (MYGH10)

- ① 観測記録の弾性応答スペクトルでは、周期0.3秒より短周期側で標準L2地震動を上回る
- ② サイト増幅も、上記の範囲で大きくなっており、①の特性はサイト増幅の影響が大きいと推定
- ③ 観測記録の所要降伏震度スペクトル(塑性率 $\mu > 2$)は、標準L2地震動を大きく下回る(必要な強度は小さい→設計作用としては想定範囲内)

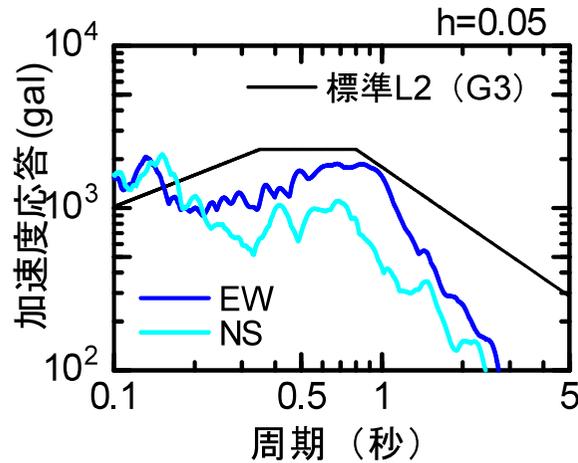
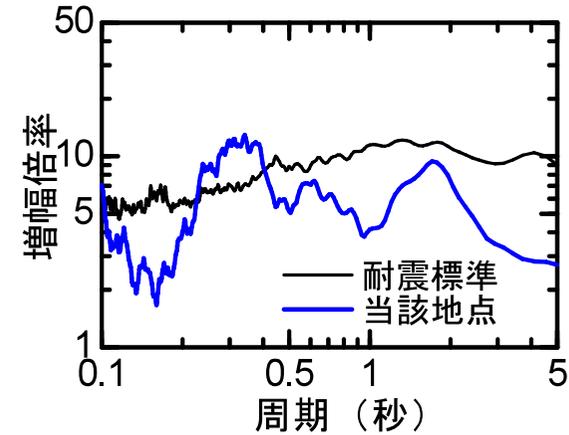
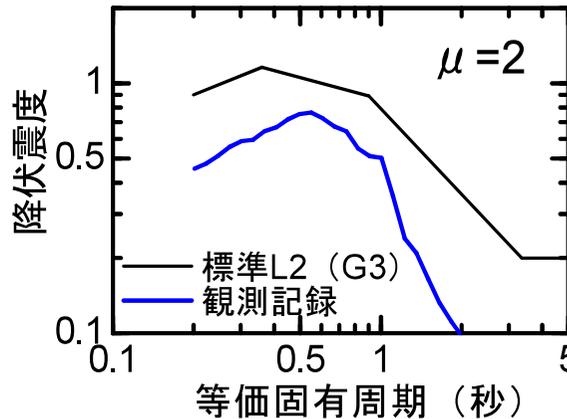
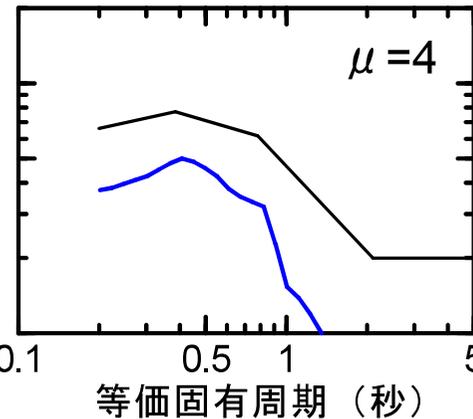
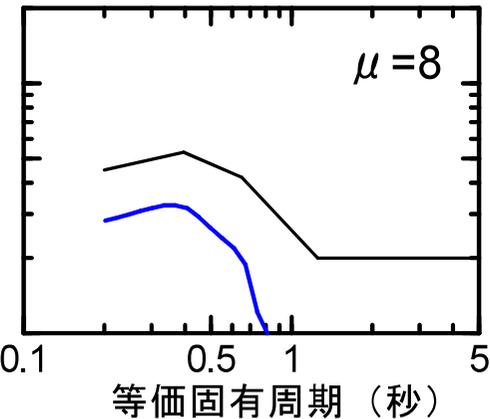
K-NET相馬 (FKS001)

- ① 観測記録の弾性応答スペクトルでは、周期0.5~1.0付近の応答が大きく、標準L2地震動と同程度である
- ② サイト増幅のピークと弾性応答スペクトルのピークにズレが見られる→非線形化の影響or表層地盤の影響
- ③ 観測記録の所要降伏震度スペクトル(塑性率 $\mu > 2$)は、標準L2地震動を下回るが、他の地点よりも大きい(必要な強度は小さい→設計作用としては想定範囲内)

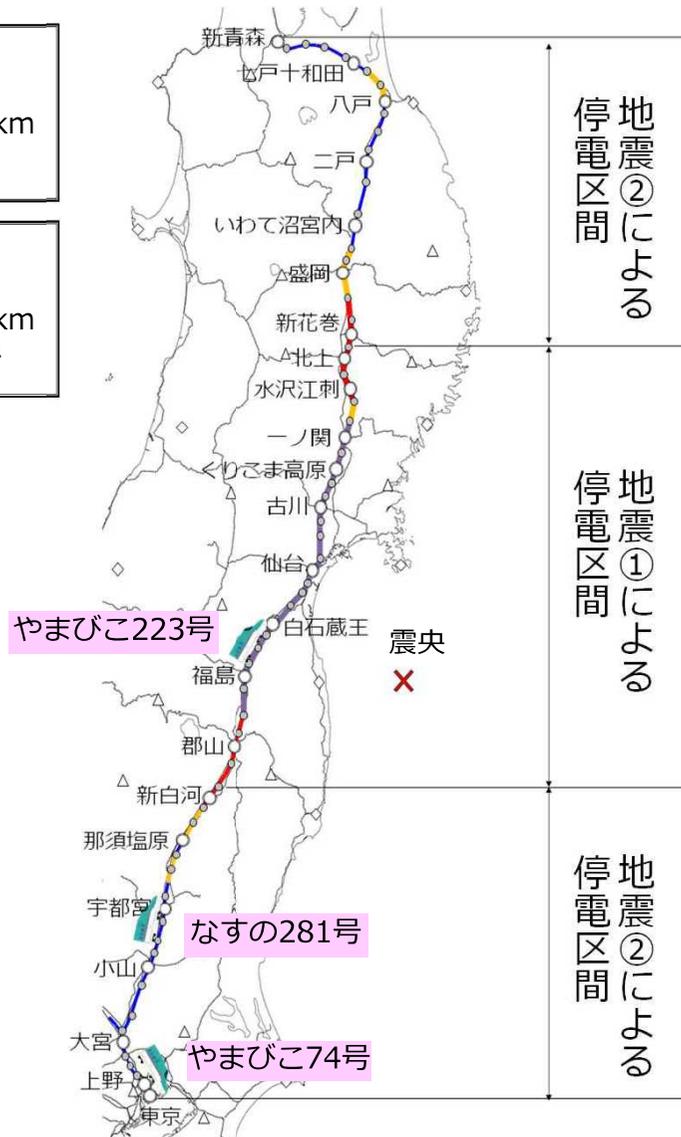
東北新幹線の停電区間及び停電状況

- 新幹線早期地震検知システム動作により、東北新幹線全線で停電発生、当時在線中の3列車全てで非常ブレーキが動作
- 運転中止規制区間は新白河～盛岡間、同区間走行中のやまびこ223号は地震①による停電・非常ブレーキで緊急停止
- 運転中止区間にP波警報発令した地震計は、全て警報発令時間短縮改良済

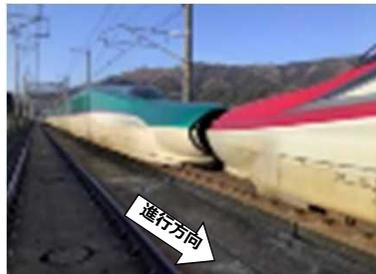
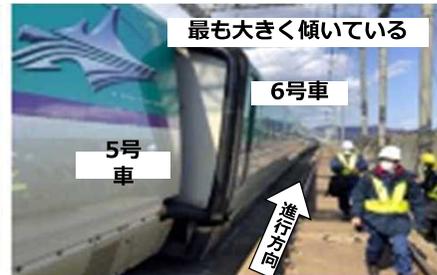
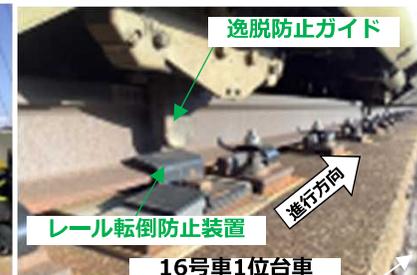
同列車の運転士は、同駅間を走行中、福島県沖を震源とする最大震度6強（マグニチュード7.4）の地震により停車した。確認したところ17両編成のうち16両の車両が最大約1000mm脱線していた。なお、同列車にはお客さま75名及び乗務員5名が乗車していた。発生当時はお客さまからのお怪我の申告は無かったが、その後現時点までに6名のお客さまから打撲等の申告があった。

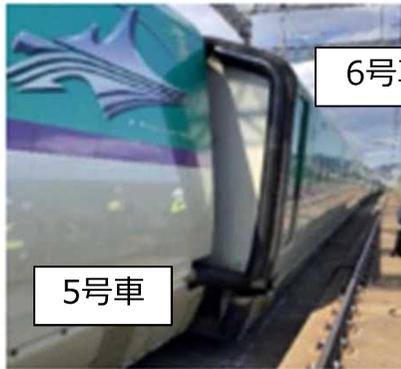
脱線車両の状況

最大脱線幅6号車約

1000mm

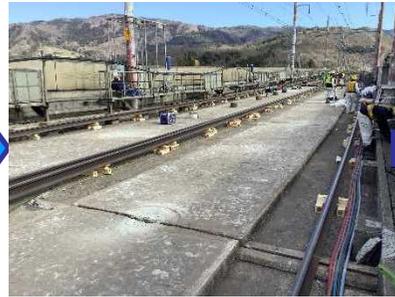
高架橋下層柱の損傷による軌道変位

レール・スラブ撤去

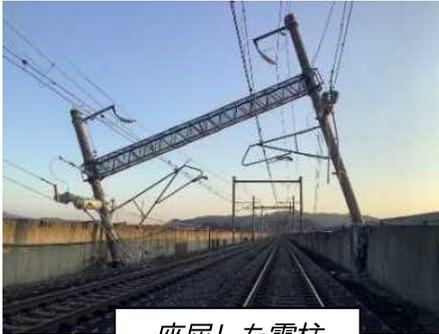
座屈した電柱

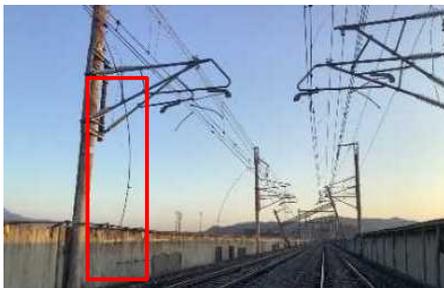
断線し垂れ下がった架線

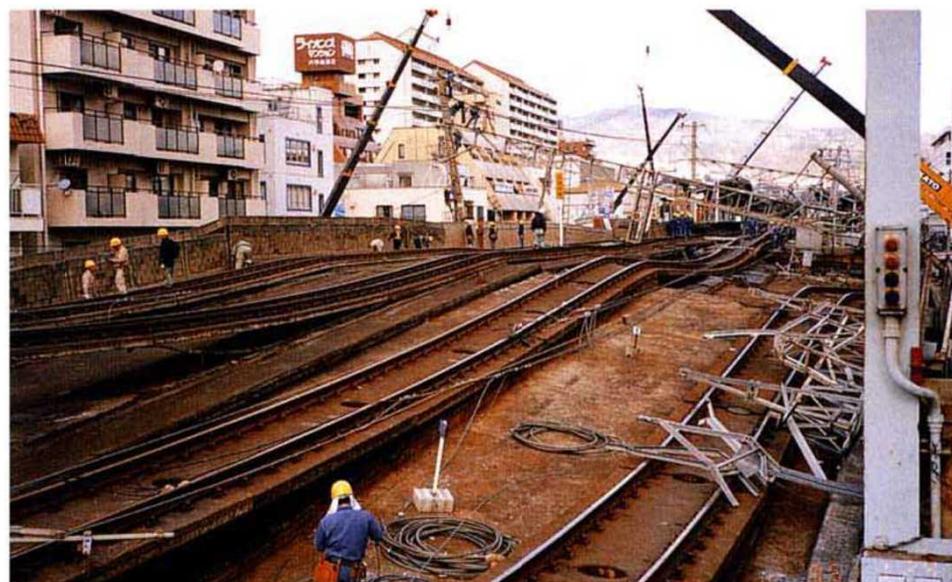
J R神戸線の高架橋区間の被災状況
