# 道路照明柱探傷装置の開発

中国地方整備局 中国技術事務所 斉藤 智彦

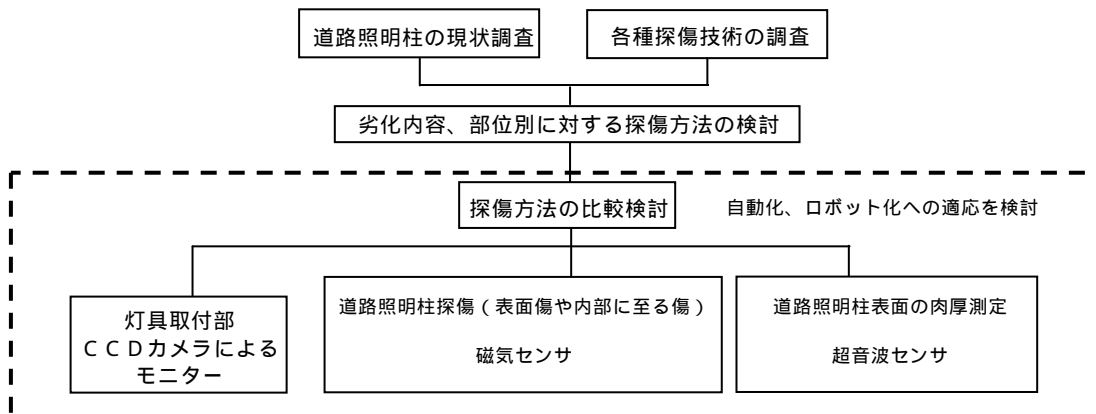
溶接部の定量的評価を行うために、道路照明柱の劣化内容及び部位別に探傷方法の検討を行い、溶接箇所の特長は超音波センサ、傷の深さ・長さの測定には磁気センサを採用している。また、照明灯具取付部の状況確認は画像による確認とし、小型CCDカメラを採用している。(図1)なお、機器選定においては学会等の文献資料<sup>1)</sup>を参考としている。

図1. 探傷方法の検討フロー

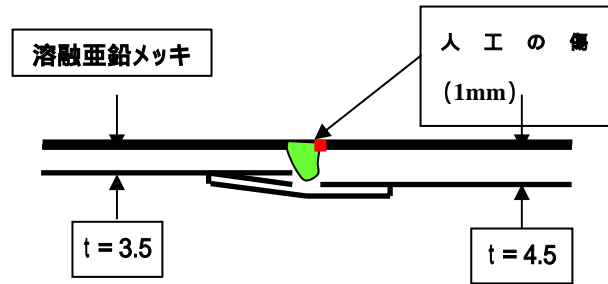
選定した超音波センサと磁気センサについて、道路照明柱中間溶接部の一部を試験片(図2)とし、センサの測定性能の検証を行っている。

超音波センサによる板厚の測定は、道路照明柱の板厚が3.5~4.5mm程度であるため、3.5mmと4.5mmの2供体で測定を行ったが、3.5mmの箇所において測定値3.4mm、4.5mmの箇所において測定値4.45mmといずれも許容値内である±5%以内で板厚が計測できており、超音波センサが正確に板厚を計測できることを確認している。

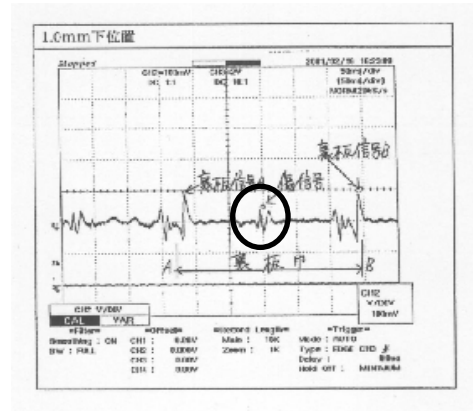
磁気センサは傷の測定を行うために、試験片(図2)に人為的に深さ1mmの傷を入れて測定を行ったが、傷部をセンサが通過した時に磁束の乱れを検知しており(グラフ印部)磁気センサが正確に傷を測定できることを確認している。

図3. 磁気センサによる実証試験結果

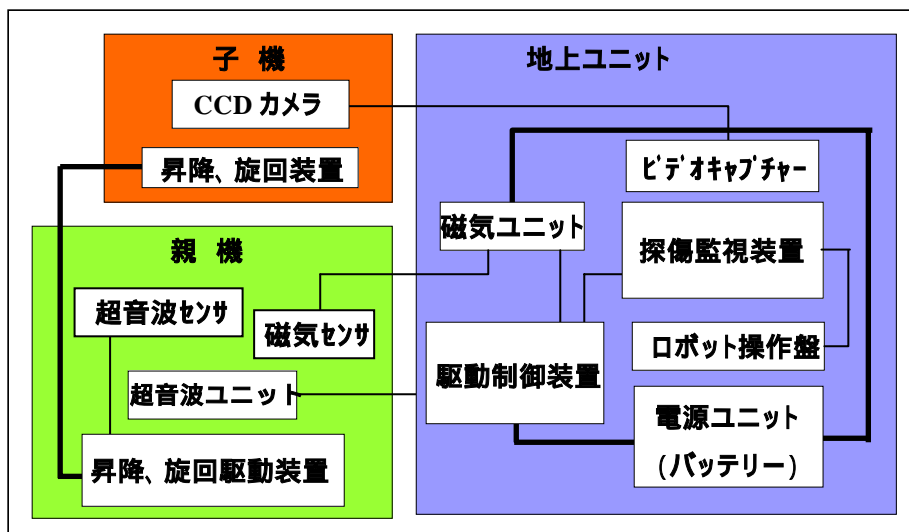
センサの実証試験結果を踏まえて開発する道路照明柱探傷装置のシステム構成を以下のように決定している。図4に示すように道路照明柱探傷装置は超音波センサ及び磁気センサを搭載し昇降・旋回駆動装置を装備している親機、小型CCDカメラと昇降装置を装備した子機、ならびに、これらの駆動制御装置、操作盤、電源装置を備えた地上ユニットで全体を構成している。装置のイメージを図5に示す。

図4. システム構成図

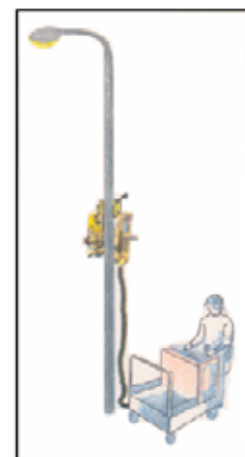
図5. イメージ図

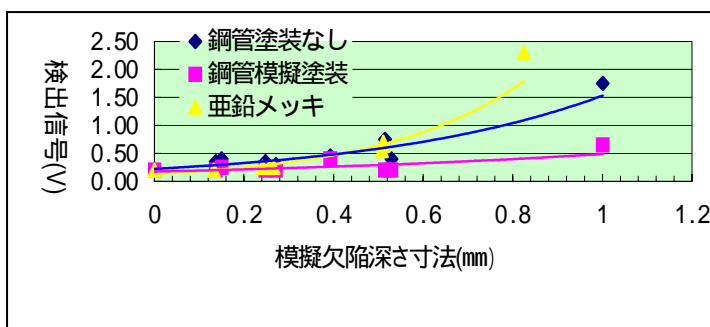
磁気センサの検証は、塗装なしの鋼管、塗装有りの鋼管及び溶融亜鉛メッキ管を供試体として、管外表面に溝状の模擬欠陥を作り、模擬欠陥値を正確に検知できるか確認を行うものであるが、検知性能については問題がなく良好であった。グラフ(図6)は、磁気センサより検出した電圧信号と傷の深さの関係を示すもので、親機に搭載した状態で試験柱に傷を入れて、塗装無し、塗装有りの鋼管、溶融亜鉛メッキの試験柱毎に、傷の深さを変えての磁気センサを用いた測定を行いグラフのような相関関係を得ている。この結果は、現場においてデータ解析を行う上での基本データとなるものである。

図6. 模擬欠陥寸法と検出信号

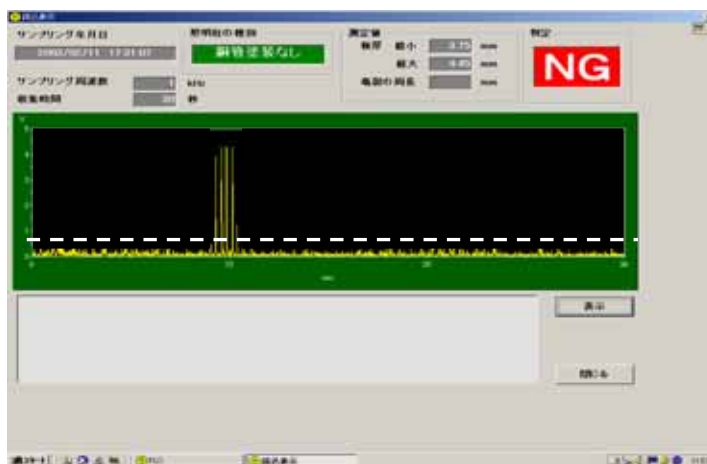
解析結果を点検者が現場で確認できる解析システムの開発についても合わせて行っている。傷がある場合の解析結果の例を図7に示すが、図中の点線より検出信号が低い場合はノイズレベルとしている。縦方向の検出信号は傷の深さを示し、横方向の検出信号の幅が傷の長さを示している。

図7. 解析結果例

劣化程度の判定基準は、道路照明柱の断面が持つ許容応力が傷等により許容範囲を超えた場合にNGとしている。なお、解析結果の判定については、道路照明柱の型式において溶接部の断面が異なるため、データの蓄積を行い、その結果を踏まえて、総合的に判定する必要がある。

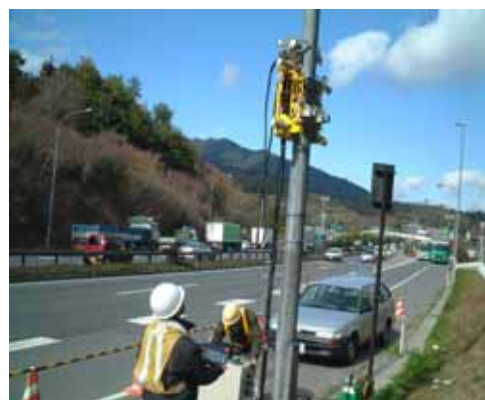
路上での実証試験（写真3）は、設置環境によって異なる道路照明柱の表面劣化や、添架物回避などのより現場を意識した実用化に向けての検証を行っている。

写真3 . 試験状況

親機の昇降・旋回動作については試験当初は自動点滅器などの添架物の回避に支障があったが、着脱幅を変更することにより添架物の回避に成功し、装置本体の滑落についても問題がなく、安定した昇降動作を確認している。

安全性については地上への脱落が懸念されたので機械式安全帯の追加を行っている。また、操作性については脱着の容易性、携帯型操作器によるオペレートの容易性を確認している。防滴性については小雨の中での作業においても構造上問題がないことを確認している。

子機については、道路照明柱の湾曲部を昇降する際に道路照明柱の汚れ等を原因とするスリップ現象が生じたために昇降用ローラ及び駆動ベルトを摩擦係数の大きい塩化ビニル製に変更するとともに、逆光対策として遮光板を取り付けることでCCDカメラの角度及び天候に左右されることなく灯具取付部の劣化状況を鮮明に撮影できることを確認している。
