# 改善箇所説明図 ①
## テールゲートリフター

# 改善箇所説明図 ②
# ローダーダンプ、セフティキャリア

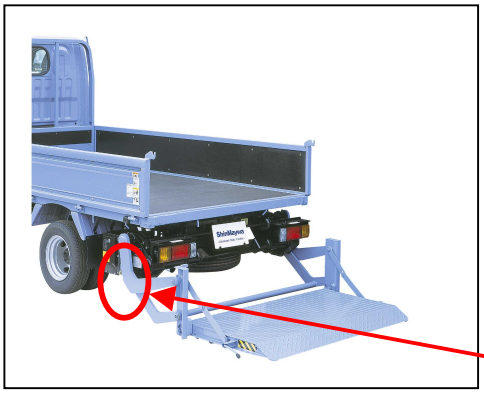
パワーゲート　ＲＡ＊＊－＊＊＊＊

ゲート昇降用リモコンスイッチ（ケーブル付）において、使用環境に対する設計が不十分なため、リモコンケースの強度が不足し亀裂が発生又は配線の防水ゴムが脱落するおそれがある。そのため、そのまま使用を続けると、スイッチ内部に水が浸入し、作動不良を起こし、ゲートが、動かなくなる又は止まらなくなることがあり、最悪の場合、作業者に危害を加えるおそれがある。

改善内容
全車両、対策品と交換する。
なお、対策品の供給に時間を要することから、当面の暫定措置として、リモコンケースの亀裂又は防水ゴムが

識別：改善実施済みリモコンスイッチ（ケーブル付）には、青色のシールを貼り、シリアルＮｏ．末尾に「Ｅ」を印字する。
