土木構造物検査技術研修施設企画・設営について

近畿技術事務所 調査試験課 材料試験係長 福宮 一仁

仙山峠地すべり災害における監視体制について

パイルベント橋脚における耐震補強設計について

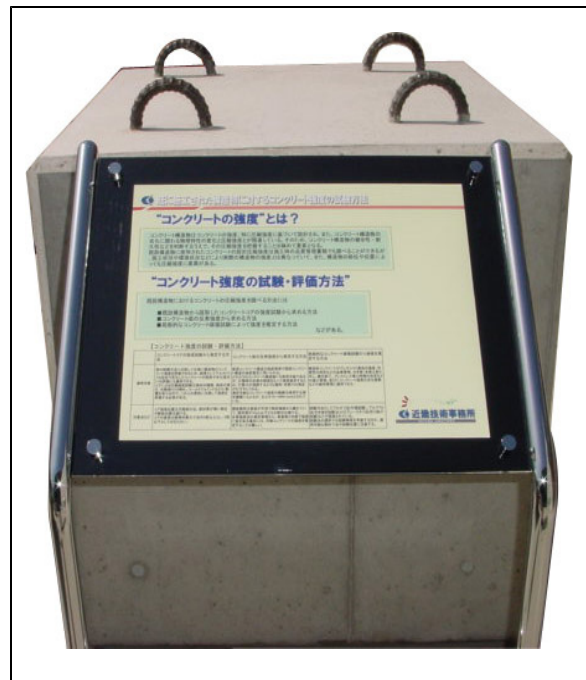
写真-1 解説パネルの一例

こうしたことから、展示コーナーでは主にコンクリート及びコンクリート構造物の欠陥事例に触れ、これを防止するための知識を得られるような展示品を作成・配置することにポイントを置き、それぞれの展示品には解説パネルを付けると共に、欠陥が体系的に理解・把握できるよう、研修者の順路を勘案しつつ展示品のレイアウトを検討・決定した。

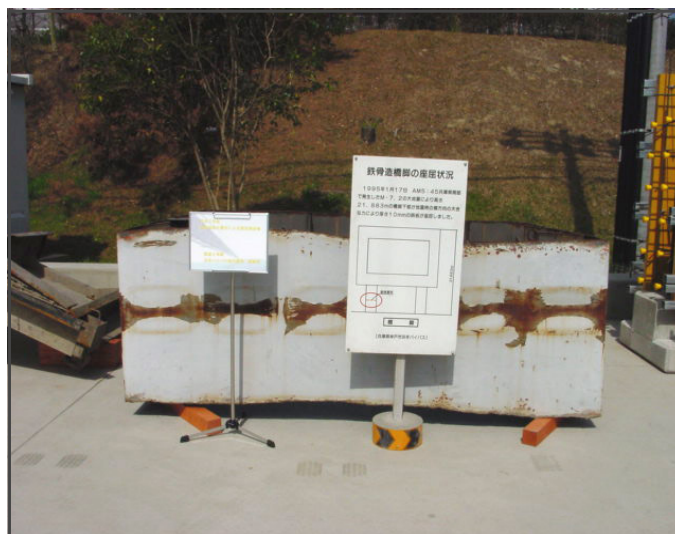
写真-2 被災モデルの一例

展示コーナーには、欠陥が発生したコンクリートの施工事例と併せて、当事務所が保管していた兵庫県南部地震で被災した鋼構造物である橋脚や支承等、また、供用劣化後の洗堰扉体の一部も展示し、当展示コーナーを利用することによって、実物を見て体験できるなど、研修者が“触れて、肌で感じる”ことができる施設とすることに力を注いだ。

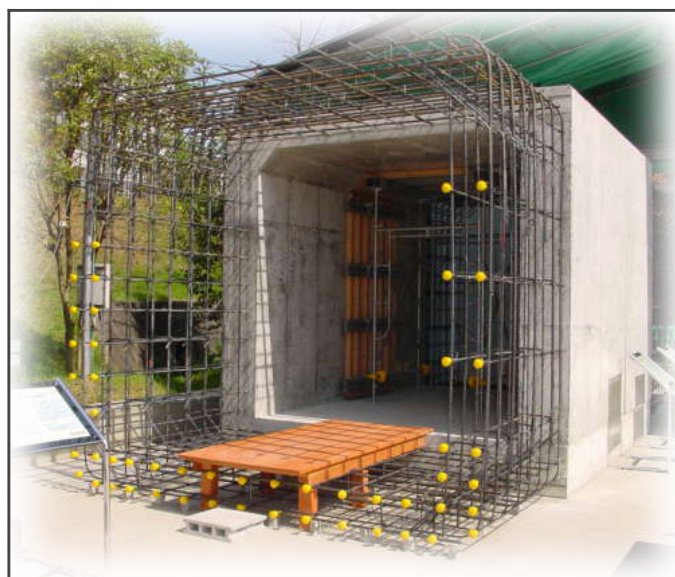
写真-3 人道ボックスカルバート

上記の趣旨から展示コーナーに配置する欠陥モデルは、鉄筋のかぶり不足やコールドジョイント、ジャンカその他を表現したコンクリート塊の単体モデル及び、実際のコンクリート構造物を代表させた実物大の人道ボックスカルバートの部分モデルに、欠陥をそれらが発生しやすい部位と関連させて表現させた。

人道ボックスカルバートの部分モデルでは、モデルの半分は鋼材配置の不良、コンクリートの欠陥などを表し、他の半分は良好に施工された健全なモデルとすることで、研修者が実際の構造物における施工の良否とその様子を、容易に体験・比較する

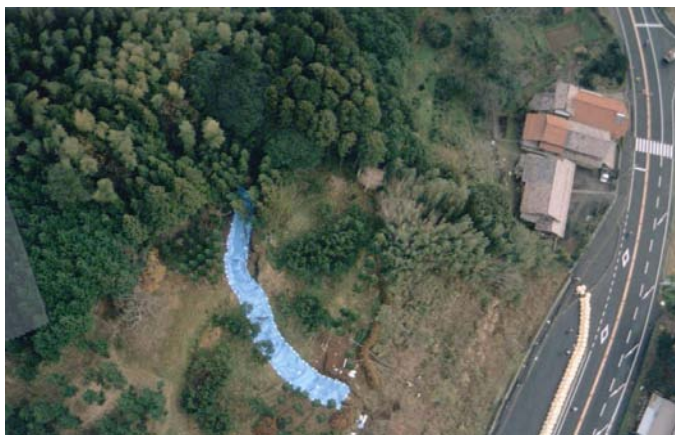
写真-1 仙山峠地すべりの全景

滑落崖・陥没帯にはブルーシートが貼られている。

国道 9 号仙山地区(385k+185~235 付近 大田市の北東約 10km、多伎町の境界に位置する)の道路切土法面で幅約 50m、奥行き約 50m 深さ 5~6m の規模の地すべりが発生した(以下「仙山峠地すべり」)。発見直後から、仙山峠地すべりは冠頭部の滑落崖・陥没地形が急激に拡大した。これにより国道 9 号の同区間で片側交互通行規制を実施し、隣接民家の住民が避難する事態となった。

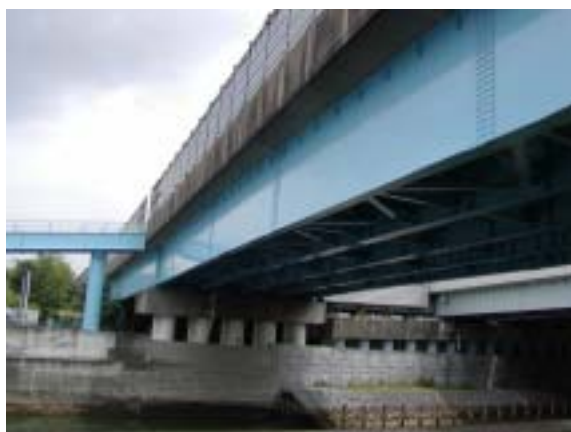
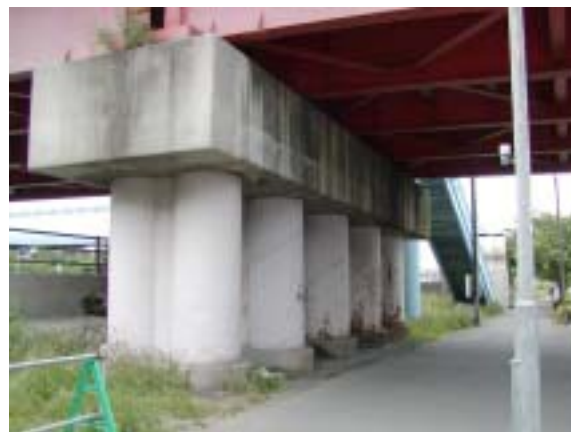
写真 - 1 パイルベント橋脚の現況 (左: 弁天橋, 右: 境川橋)

一般国道 357 号に位置する弁天橋, 境川橋, 美浜大橋は, 昭和 50 年から 55 年竣工の 2 ~ 3 径間連続の鉄桁および単純 PC 中空床版からなる橋梁である。下部工形式は, 3 橋とも支持地盤が深いこともあり施工性, 経済性等の優位性から当時よく用いられた, 鋼管矢板パイルベント形式(以下, パイルベント橋脚)が採用されている。

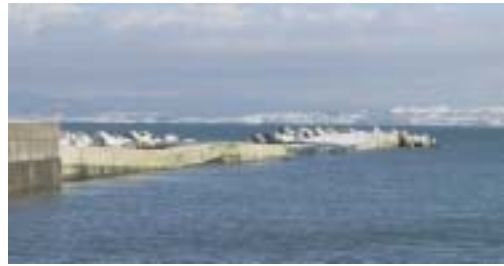
写真 - 1 D防砂堤の被災状況

写真 - 1 および図 - 2 に示すように、平成 13 年に施工した延長 200m のうち両端部を除くケーソンと消波ブロックが、同年冬期の風浪を受けて沈下した。堤頭部は洗掘防止マットが敷設されていたため、ブロック及びケーソンはほとんど沈下していない。また、反対側の端部ケーソンは、既存防波堤の基礎マウンド上に設置していたためあまり沈下していない。被災時の波浪は、波高、周期とも設計波より小さく、地盤の支持力不足とは考えにくく、地盤が細砂であり消波ブロックも沈下していることから、砂地盤の吸出しによる沈下であったと考えられる。

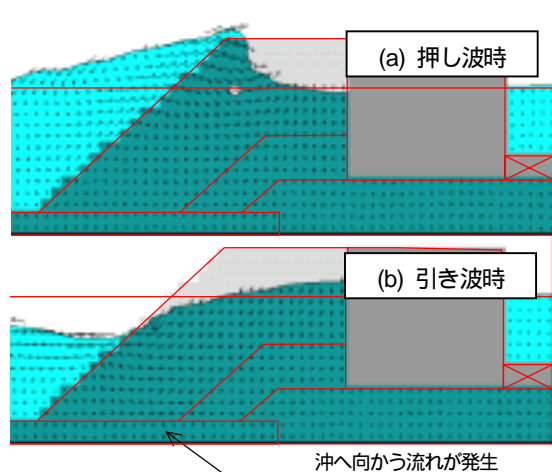
図-4 消波ブロックおよび捨石内部の発生流速

図-4に(a)押し波時、(b)引き波時の堤体周辺の流速ベクトルを示す。押し波時には、消波ブロック斜面上で碎波し、ブロック内にも比較的早い流速が発生すると同時にブロック内の水位が上昇する。引き波時には消波ブロックや捨石マウンド内部に沖へ向かう流れが発生する。

数値波動水路上にY港D防砂堤の断面を設定し、水路左端から波を作用させて、堤体周辺に発生する流れの変化を調べた。被災状況の再現に用いる波浪は顕著な沈下が発生した4回の時化のうち、波高の最も小さい11月26日の観測値に基づき設定した(波高 $H=3.0\text{m}$ 、周期 $T=7.9\text{s}$)。

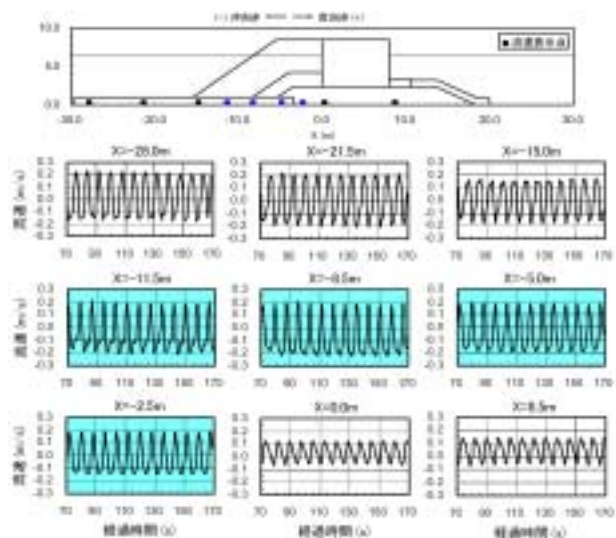
図-5 D防砂堤の捨石マウンド内部の発生流速

図-5は捨石内部の印の点における水平流速の時系列を示したもので、捨石内部に規則的な往復流が発生していることが分かる。ここで消波ブロック下部の位置(青丸)に着目すると、岸向きのピークが尖っているのに対し、沖向きのピークが平らになっており、沖向き流速の継続時間が長いことが分かる。これは、消波ブロック被覆堤の特徴であり、マウンド下部の砂が沖側に吸出される要因になっている。

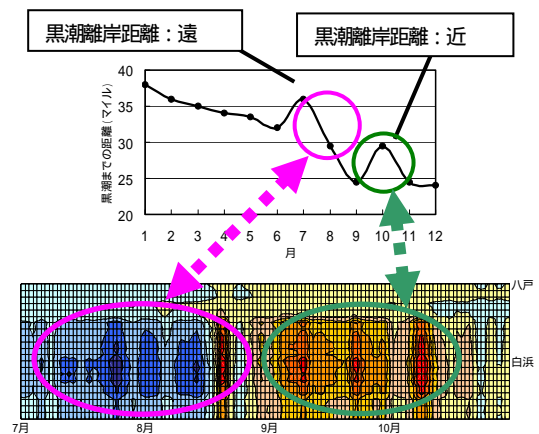
図-6 黒潮の離岸距離の経時変化図(上図)と太平洋側経路 CEOF 解析結果(7月~11月)拡大図(下図)との比較

図-6 に黒潮の離岸距離の経時変化図と太平洋側経路 CEOF 解析結果(図-5(1))の7~11月部分を拡大した図との比較を示す。離岸距離の変動が大きかった7~10月の期間に着目すると、図-6(上図)の黒潮接岸距離の経時変化図に示すように7~8月は離岸距離が大きく、9~10月は小さかった。これは、図-6(下図)の CEOF 解析結果の変動の正負と対応していた。黒潮が接岸すると、沿岸域に暖水が流れ込み、海水の膨張により海面の上昇が起きるとされていることから、この変動の正負が黒潮接岸に影響している可能性を示唆していた。

異常潮位の要因のひとつとして、黒潮の流路の変動が影響していることが指摘されている(渡慶次・柳,2003)。そこで沿岸から黒潮までの距離(以後“離岸距離”とする)を黒潮の流路の変動を表す量とし、3.1のうち最も卓越した変動成分(図-5(1)参照)との比較を行った。

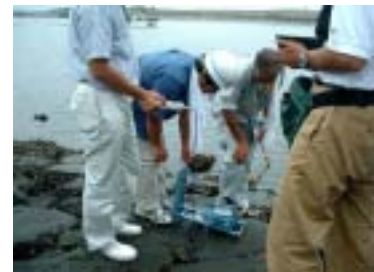
写真-2 C.S.R.試験（葛西臨海公園）

試験機は大型であり，実験室内での試験片を用いた試験にならざるを得ない．そこで，本研究では，JIS に規定されている方法と同等の結果が得られ，現地での試験が可能な小野式携帯型すべり試験機²⁾を測定に用いた．図-2 に小野式携帯型すべり試験機の諸元を示す．なお，C.S.R.試験の測定ポイントは官能検査と同一箇所とした．写真-2 は葛西臨海公園における C.S.R.試験の状況である．

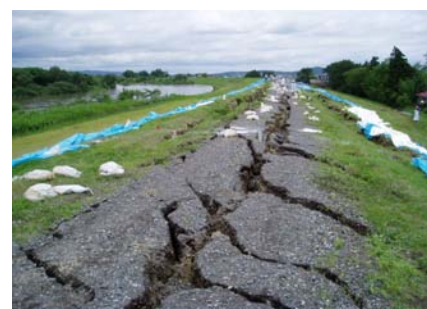
写真-2 鳴瀬川堤防(南郷町二郷)被災状況

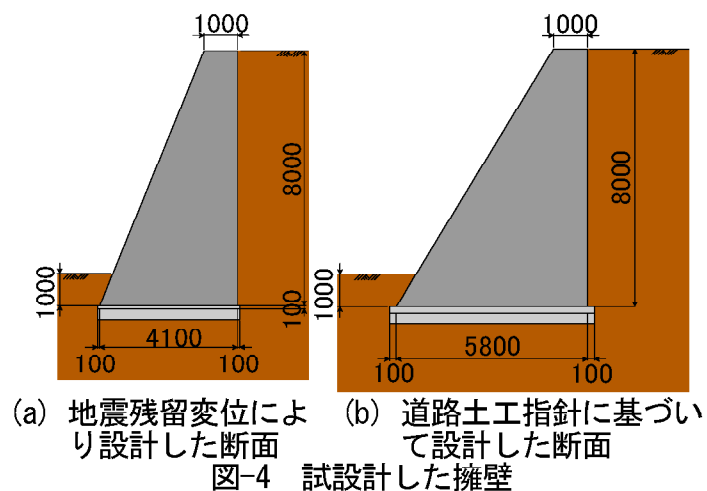
図-4 試設計した擁壁

擁壁が滑動する限界震度は、解析により加速度を徐々に増加させ擁壁底面における累積水平変位が5mmを超えたときを限界震度とした。これは、一般的に実擁壁では数mm以上の変位が発生しないと擁壁の変形を確認できないことを考慮したものである。また、本検討では遠心模型実験から得られている根入れ効果を考慮し、道路橋示方書の動的解析に用いる標準波形のうち、タイプIIの地震動である神戸海洋気象台EW成分の地震波⁴⁾を用いて検討を行った。擁壁高さ8.0m、天端1.0m、底盤幅4.1mの重力式擁壁の擁壁天端における水平変位を図-3に示す。同図に示した擁壁天端における地震残留変位は19.56cmであり、擁壁高さの3%である許容残留変位24cmを満足している。本擁壁では、擁壁底盤部において1.56mmの沈下と、18.5cmの水平変位が残留変位として発生した。擁壁の回転は

0.01radであったので、擁壁天端における地震残留変位は、擁壁底盤部における水平変位18.5cmと擁壁の回転にともない発生した変位1.06cmの合計となる。本検討擁壁の場合には、地震残留変位のうち、約95%が擁壁の滑動により発生した変位となっている。なお、道路橋示方書の動的解析に用いる標準波形のタイプIの地震動である開北橋LG成分の地震波⁴⁾を用いても計算を行ったが、地震残留変位は発生しなかった。
