改 善 箇 所 説 明 図

代表機種：カトウ YDS-KRC016

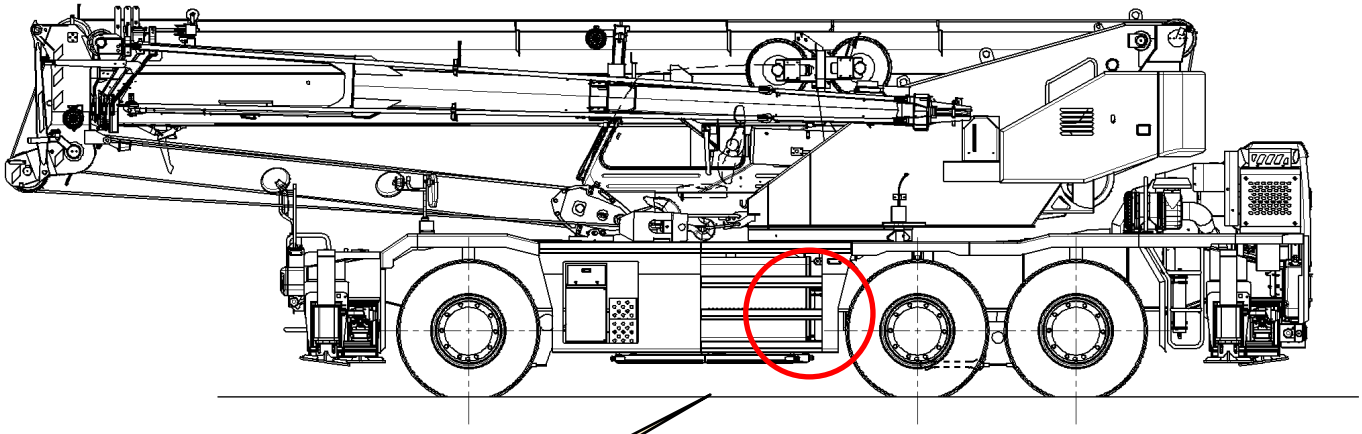
ホイール・クレーンのリターダにおいて、プロペラシャフトを取付けるフランジを固定するナット部のかしめ加工が不完全なものがある。そのため、そのままの状態で使用を続けると、当該ナット及びフランジが脱落して動力が伝達できなくなり、最悪の場合、リターダが破損し、破損した部品が道路上に落下して他の交通を妨げるおそれがある。

全車両、フランジ固定ナットのかしめ加工の状態を確認する。かしめ加工が不完全な場合には、固定ナットを新品に交換し、固定する。

注　：□は、交換する部品を示す。
識 別：作業完了車には、所定の位置に白色マーキングを施す。

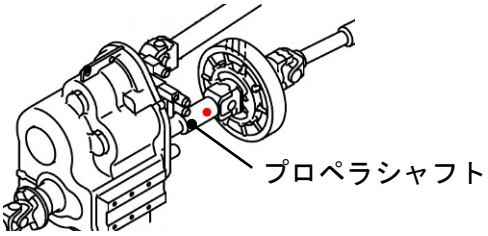
識別マーキング位置

白色マーキング位置：
　プロペラシャフトヨーク付根部
