改 善 箇 所 説 明 図

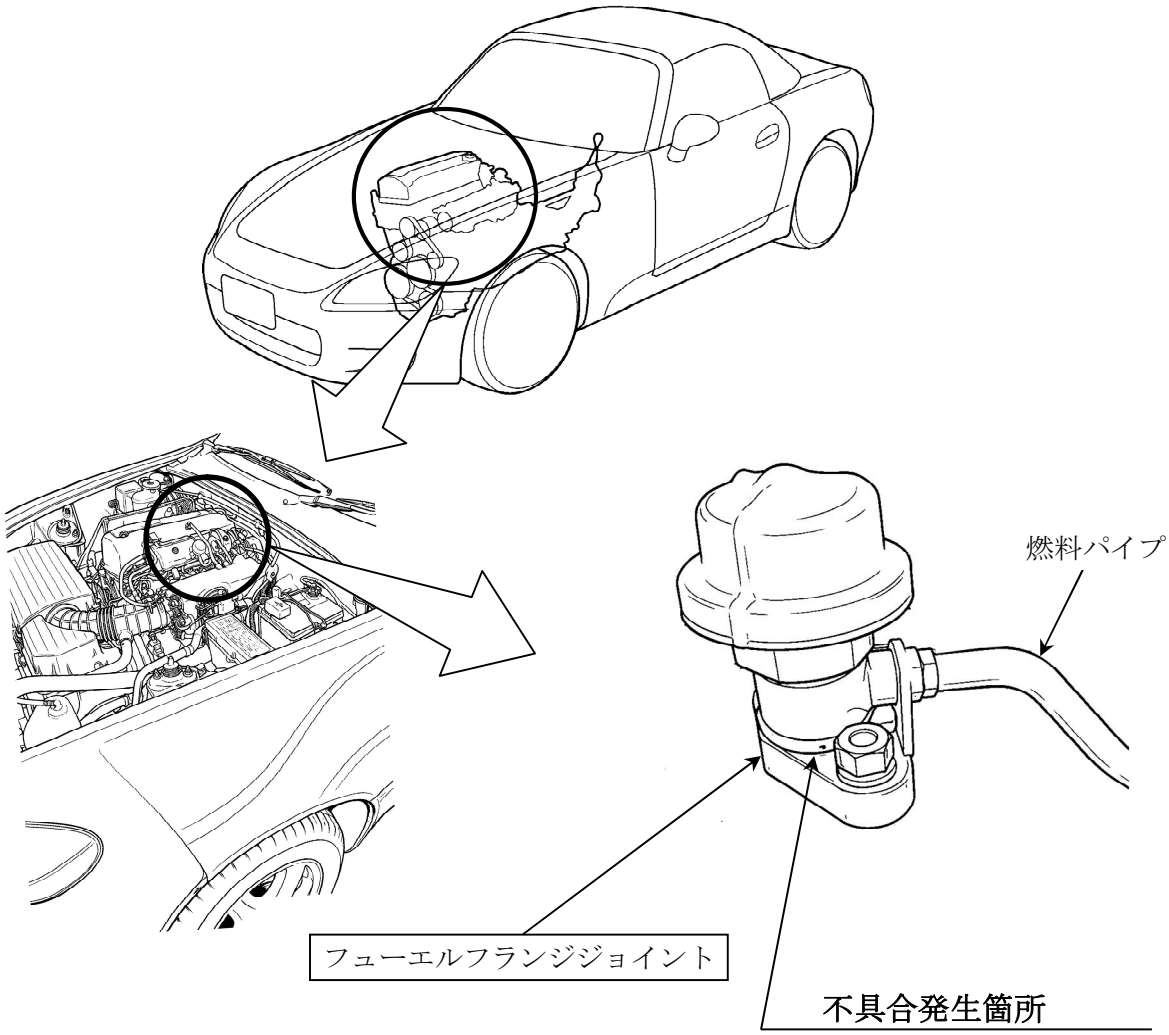
交換修理用部品のフューエルフランジジョイントにおいて、構成部品の製造管理が不適切なため、フランジとジョイントの接合が不十分なものがある。そのため、走行中の振動によりジョイントが外れ、燃料漏れが生じてエンストするおそれがある。

全車両、フューエルフランジジョイントを良品と交換する。
