# 河道内樹木群の治水上の効果・影響に関する研究

河川局 治水課 課長補佐 三浦良平  
国総研 河川研究部 河川研究室 室長 山下武宣  
北海道開発局 建設部 河川計画課 課長補佐  
各地方整備局 河川部 河川計画課長

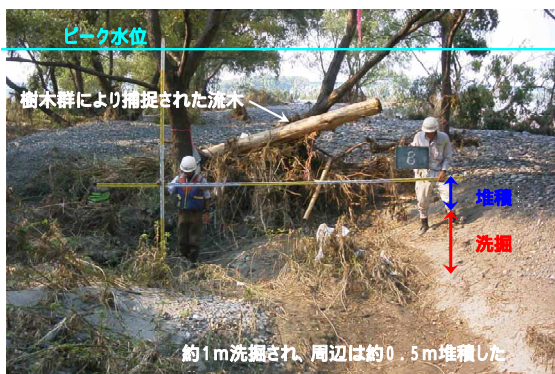
写真 - 3 樹木群に捕捉された流木と  
洗掘・堆積状況

今回の出水で、中洲の上流部は土砂が0.5m程堆積した。中洲の中流部は流木が樹木によって捕捉され、その下流側で局所的な洗掘が発生した。中洲の下流部に変化はなかったが、下草は全て倒伏状況となった。
