東江4丁目交差点改良工事の事故対策効果と住民協働への取り組み

¹ 内閣府 沖縄総合事務局 北部国道事務所 管理第二課（〒905-0019 沖縄県名護市大北4丁目28-34）

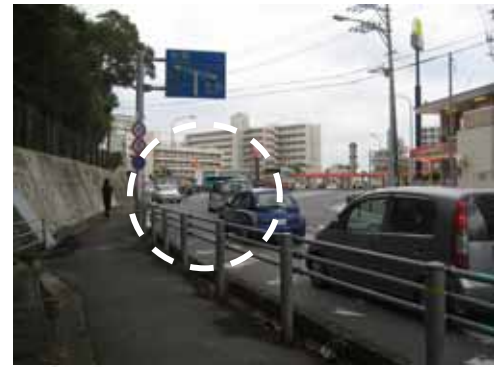
図-9 懇談会参加者による対策後の満足度

Q : 交差点改良の実施により安全性が向上したと思いますか？

Q : 東江4丁目交差点改良事業の内容に満足していますか？

その結果、大半のメンバーが交差点改良による安全性向上を実感し、事業への満足度は高い結果となった(図-9)。
