太田川祇園・大芝水門 改築方策検討プロセスについて

本研究は、太田川の計画高水流量の変更を受け、太田川と旧太田川分派部について、現河道ならびに分派施設の課題を各種水理解析によって明らかにした上で、適正な分派が可能となる河道改修計画について検討したものである。本検討では、分派に支障を及ぼす要因をFTA (Fault Tree Analysis)によって網羅し、想定可能なあらゆる対策を抽出した上で、平面二次元流況解析により対策効果を定量化することによって、計画分派が可能であり、かつ実現性の高い河道改修案を複数選定した。また、有望案に対しては、将来的な土砂堆積傾向を把握し、維持掘削の必要性を検証した。

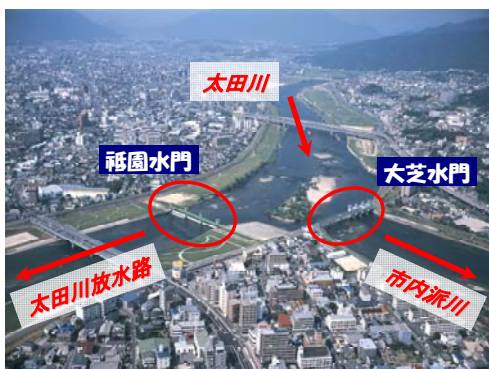
図1 祇園・大芝水門

祇園水門・大芝水門は広島市中心部が広がる太田川デルタの頂部に位置し、太田川放水路と市内派川とに洪水流を適正な比率で分派させるための要となる施設である。
