# 堤防詳細点検の精度向上に向けた 新たな評価手法の提案

キーワード 河川堤防, 詳細点検, 質的強化, 浸透流解析

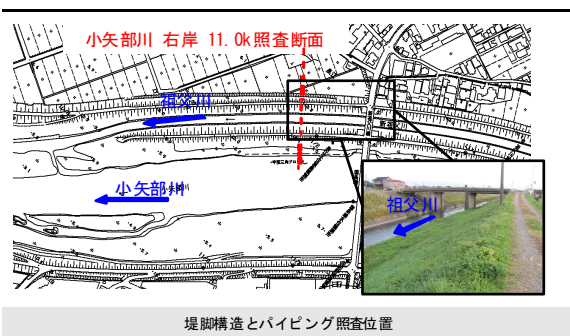
図-2 小矢部川（本川）と祖父川（支川）の合流点

図-2に示す小矢部川の事例のように、合流点に逆流防止施設がない場合は、本川の背水位も合わせて上昇する。しかし、「手引き」では背割堤に対する評価方法の記載がないため、支川の水位変動は再現していない(図-3)。

この結果、前述した小矢部川と祖父川の合流点をはじめ、背割堤を再現した3区間全てで所定の安全を確保できる結果となった。

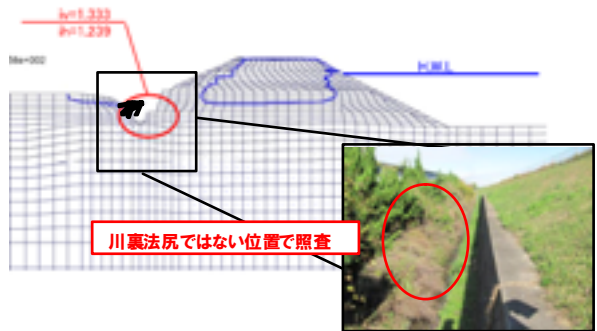
図-4 不適切なパイピング照査位置の例（庄川左岸21.4k）

川裏側法尻が砂質地盤の場合、パイピングに対する照査が必要である。断面形状や川裏法尻部の構造、利用状況を確認の上、照査位置を決定すべきであるが、図-4のように堤防とは関係がない地点での局所動水勾配を照査している事例があった。これについては、照査位置の決定にあたっての統一的な考えが整理されていなかったものと思われる。

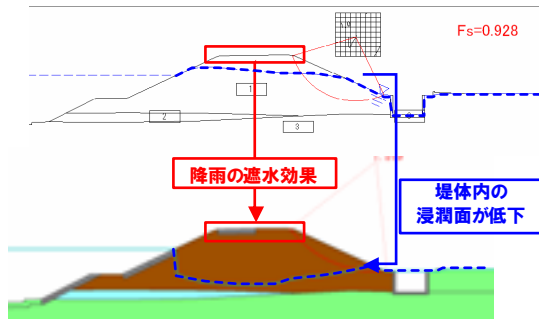
図-5 天端舗装による遮水効果の検証 (神通川 右岸 10.0k)

浸透の抑制効果を期待できる天端舗装は「手引き」の記載に準じ不透水層として再現した。その際には、堤防天端での排水に着目し、排水を考慮している場合には天端舗装の遮水を見込んだ。この結果、図-5の神通川事例では、降雨による堤体への浸透を抑止でき、川裏側の円弧すべりに対する安全率が0.98から1.52へ上昇し、所定

の安全率を満足できることを確認した。

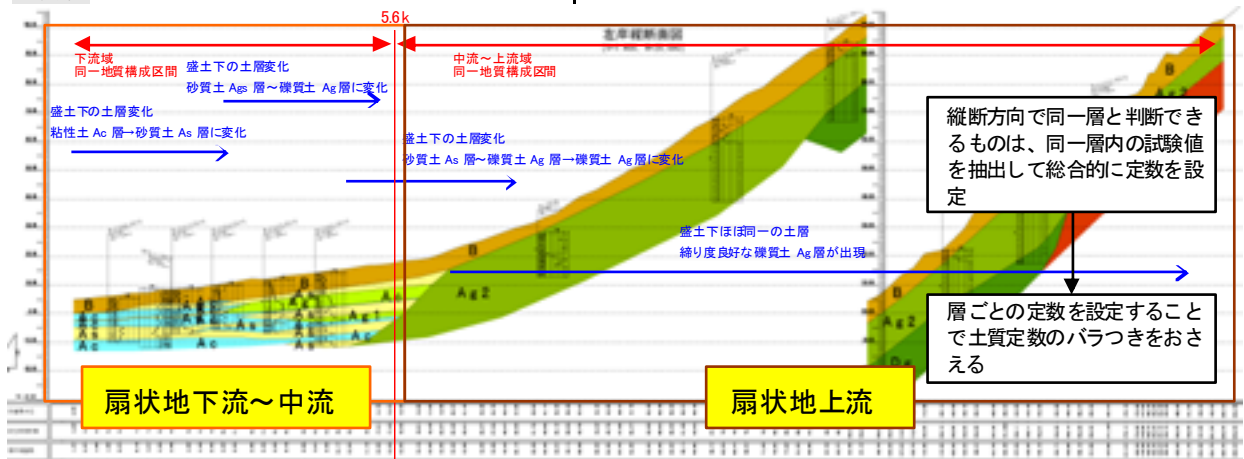
図-7 地質縦断図による土層構成の分類 (常願寺川 左岸)

管内河川の特徴として, 扇状地地形へ流下する急流河川であることが挙げられる。常願寺川, 神通川, 庄川は, 図-7に示すように, 扇状地下流から中流域と扇状地上流で土層構成が明確に分かれている。また, 急流河川であるため直線的であり, 左右岸の層構成が同一である。このような土層の連続性に着目し, 縦断方向および横断方向で同一層と判断できる土層内の試験結果を抽出することにより, 各断面の土質定数を設定した。これにより, 土の不均一性に起因する土質定数のばらつきに対し, 地質調査を追加することなく試験結果の平準化を実施できた。
