交差点における交通事故対策と効果検証について

太田 奈津江¹、本宮 有剛²

近畿地方整備局 兵庫国道事務所 管理第二課 (〒650-0042 兵庫県神戸市中央区波止場町3番11号)¹
近畿地方整備局 兵庫国道事務所 計画課 (〒650-0042 兵庫県神戸市中央区波止場町3番11号)²

キーワード 交通事故対策, 交差点改良, カラー舗装化

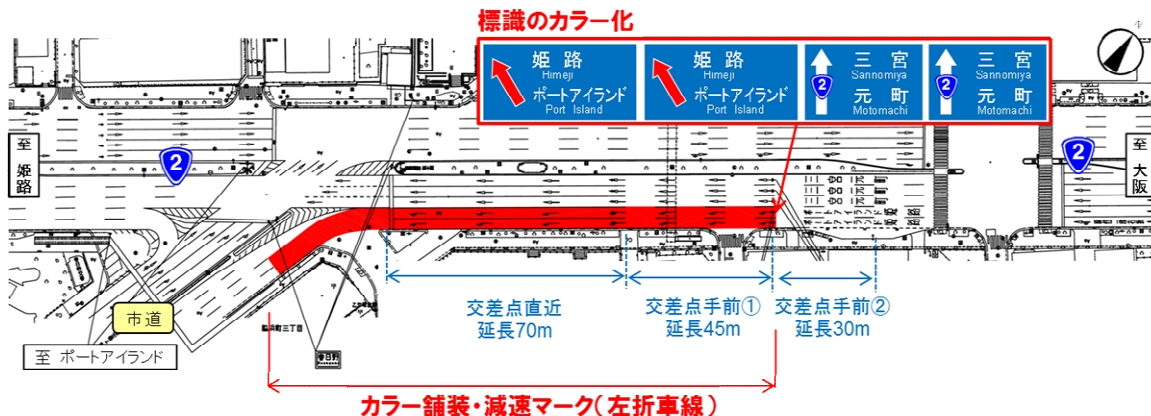
図-7 春日野交差点の対策図

これまでに検討を行った交通事故要因を解消すべく事故対策案の検討を行った(図-7)。

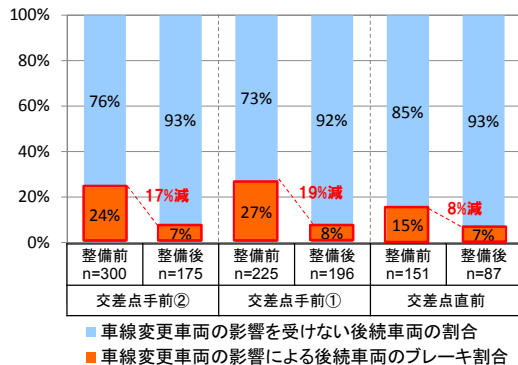
図-11 車線変更車両の後続車両が減速する割合

車線変更車両の後続車両が減少する割合は、各計測位置で減少した。特に、事前調査で減速割合が最も多かった交差点手前①の区間においても大幅な減速が確認できた(図-11)。

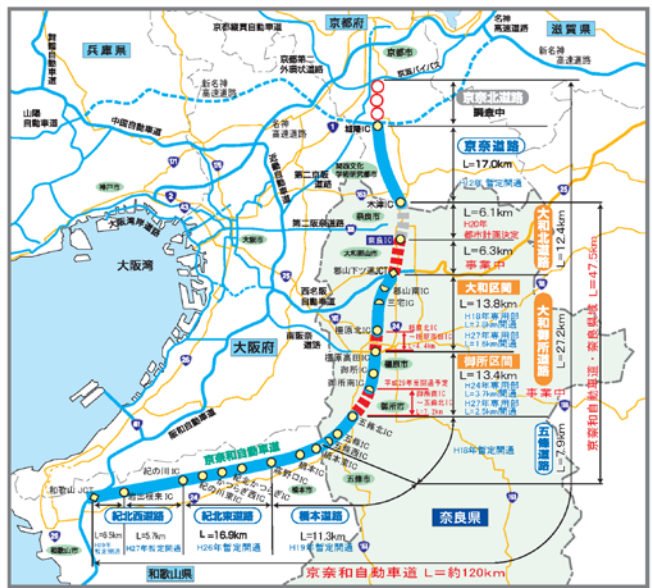
図-1 京奈和自動車道の整備状況

このような状況に対し、国道24号では高規格幹線道路である京奈和自動車道が整備中であり、2017年3月には和歌山県側で阪和自動車道に接続、奈良県側では2017年8月に御所南IC～五條北IC間が開通しており、全体の約3分の2の区間が開通したところである。ただ、奈良市域(大和北道路)や橿原市域(大和御所道路の橿原北IC～橿原高田IC間)については事業が進められているが、整備にはまだ時間を要するものと見込まれる(図-1)。

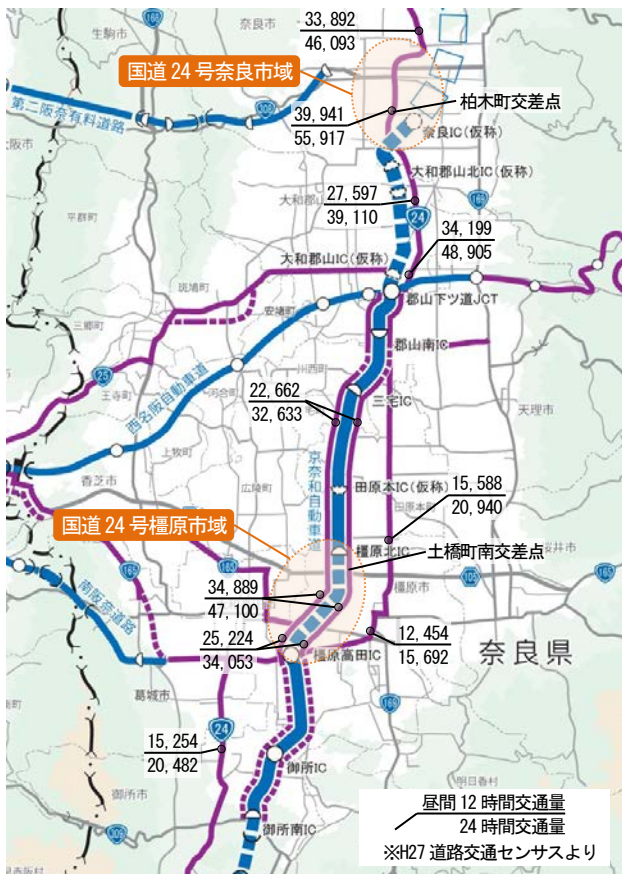
図-2 国道24号の交通量

H27(2015)道路交通センサスによる国道24号の交通量を図-2に示す。奈良市域の観測地点(柏木町交差点付近)の24時間交通量は39,941台/12hと、県内の全観測地点の中で最も多く、非常に交通が集中する区間である。また、橿原市域(土橋町南交差点付近)では34,899台/12hとなっており、H22(2010)道路交通センサス時点(19,899台/12h)に比べ京奈和道の橿原高田IC～御所南IC間の開通もあって増加している状況。これらの区間では複数の主要渋滞箇所¹⁾が連続しており、県内でも特に渋滞が著しい区間といえる。加えて2017年8月の御所南IC～五條北IC間の開通により、更なる交通の集中が見込まれることから、当区間の渋滞対策は喫緊の対応課題となっている。

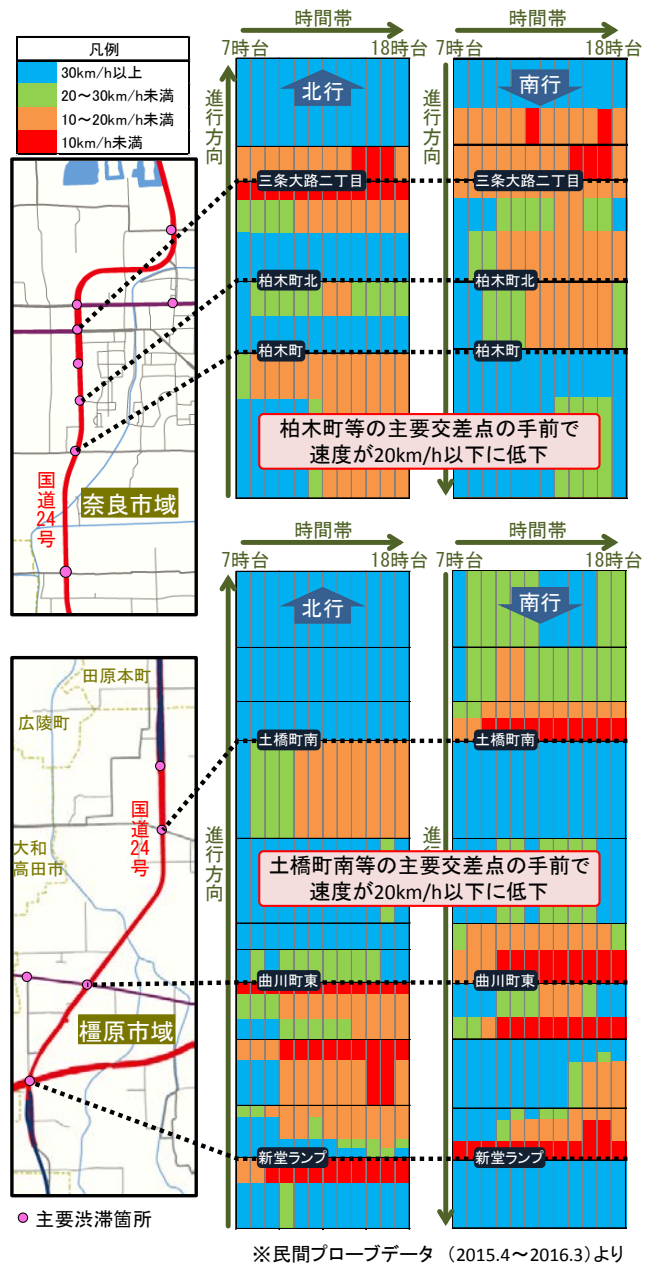
図-3 国道24号（奈良市域・橿原市域）の休日時間帯別旅行速度の状況

国道24号の奈良市域・橿原市域におけるボトルネック箇所を把握するため、2015年度の民間プローブデータより旅行速度の整理を行った(図-3)。区間別の旅行速度を見ると、南北方向ともに奈良市域では三条大路二丁目、柏木町北、柏木町の各交差点、橿原市域では土橋町南、曲川町東、新堂ランプの各交差点で顕著な速度低下が生じている。そこで、これらの交差点を対象に渋滞対策を検討するものとした。

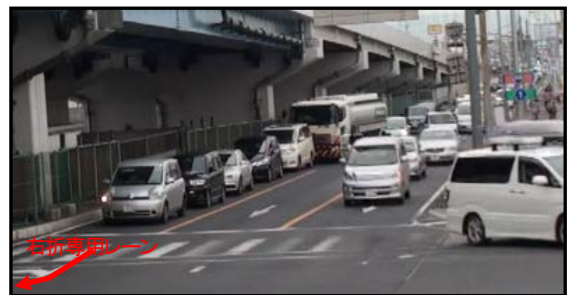
写真-2 右折待ち車両による直進阻害

右折待ち車両による直進車阻害状況については、2通りの方法で確認を行った。一つはETC2.0データの分析、もう一つはVTR調査の実施である。図-6は、ETC2.0データより三条大路2丁目交差点北行における右折車と直進車の速度分布を集計し比較したものである。グラフの上方が交差点直近で、下に行くほど交差点から離れた箇所の速度分布を示している。右折車は交差点直近ほど速度が低く、交差点から離れていくほど速度が高くなっている。右折車線の滞留長である30m以上離れた箇所でも速度が低い車両が見られ、右折レーンをはみ出して停止しているものと考えられる。更に直進車の速度分布を見ると、交差点直近(30m未満)より、30~90m離れた箇所の速度が遅くなっており、右折待ち車両の影響によって速度低下していることを示唆している。VTR調査の結果は写真-2で示したとおりであり、実際に右折待ち車両が直進車を阻害している状況が確認された。

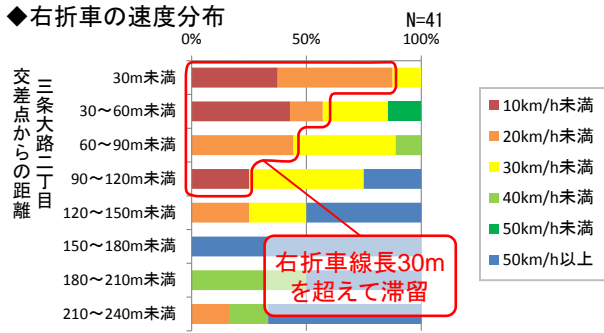
図-6 三条大路2丁目交差点北行(南側流入部)における直進車・右折車の速度分布

※ETC2.0道路プローブデータ(2016.5~6)より
※平日朝夕(7~10時および16時~19時)

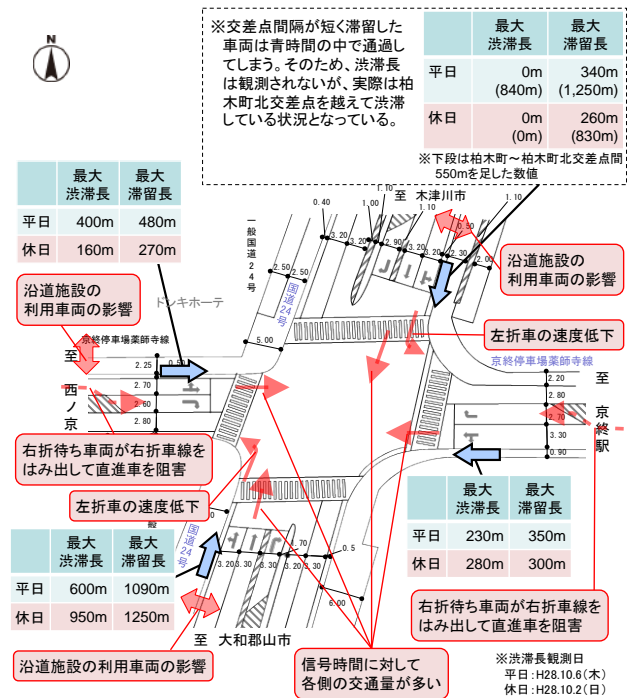
図-8 柏木町交差点の渋滞長・渋滞要因

柏木町交差点の渋滞要因を整理したものを図-8に示す。こちらも幹線道路同士の交差点であり、各側の交通量が交通容量を超過し信号時間の青時間内で交通が捌けないことが根本的な要因である。

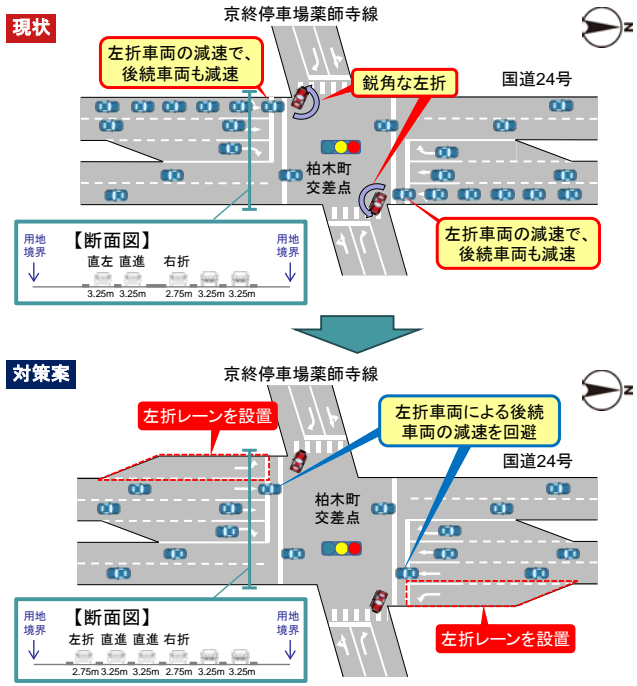
図-11 柏木町交差点の渋滞対策案（1）

以上より柏木町交差点の渋滞対策案は、暫定案として南北方向に左折レーンを設置し（図-11）、その後南行を3車線化するものとした（図-12）。なお、柏木町交差点

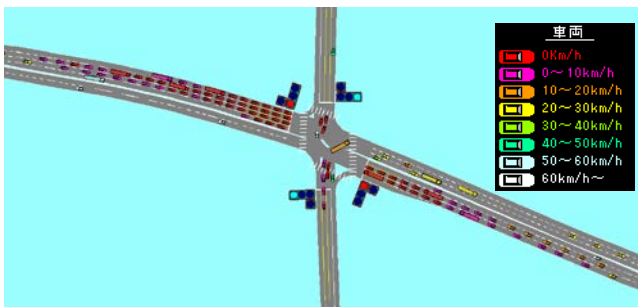
図-13 交通流シミュレーションの実施状況

対策案の効果や影響を検証するため、交通流シミュレーションを実施した(図-13)。なお、南行3車線化については柏木町交差点の流れが良くなる一方で、南側(下流)の杏町交差点での先詰まりが懸念されたため、杏町交差点までを含めた範囲で検討を行った。結果は以下の通りであり、一定の効果があることが認められた。

- ・南行では完成形(奈良県の対策含む)の場合、ピーク時(7:30~7:45平均)の奈良高架橋~杏町交差点間のトータルの所要時間が現況の907秒から756秒へと約150秒(2割)短縮。
- ・北行では、ピーク時(8:15~8:30)の杏町~三条大路二丁目交差点間のトータルの所要時間が現況の476秒から433秒へと約40秒(1割)短縮。

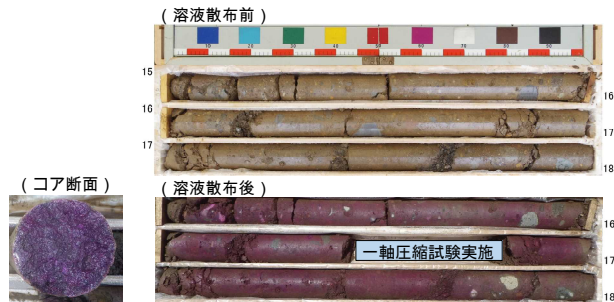
図-2 フェノールフタレイン試験結果の一例 (深度15~18m)

採取した試料(ボーリングコア)は比較的硬質で、全体に棒状を呈する固結状態であった。ボーリングに伴う亀裂を除き、潜在的な亀裂は認められなかった。累計29種類の発生土を利用してのことから、部分的に土質(礫径、マトリクス等)や色が異なっていた。図-2にフェノールフタレイン溶液散布前後の代表写真(深度15~18m間)を示す。採取試料全体にフェノールフタレイン反応による色の変化が見られたことから、約9年経過後も固化材混合によるアルカリ性を保持していること、顕著なムラがなく固化材が全体に混合されていたことを確認した。

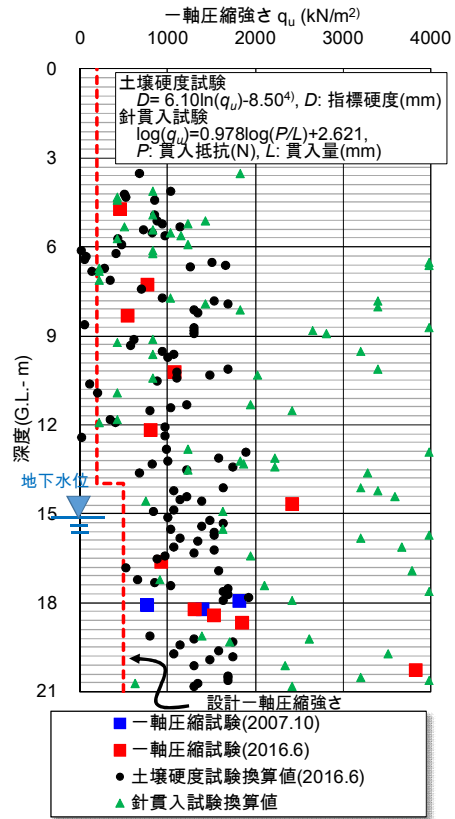
図-3 一軸圧縮強さの深度分布

土壌硬度試験の硬度指標と針貫入試験の針貫入勾配はそれぞれ地盤工学会基準⁴⁾、試験器メーカーのマニュアル(丸東製作所, SH-70)で提案されている式を用いて一軸圧縮強さに換算した。図-3に土壌硬度試験及び針貫入試験の換算一軸圧縮強さ(以下それぞれ $q_{u,D}$ 、 $q_{u,NP}$)を含めた一軸圧縮強さの深度分布を示す。 $q_{u,NP}$ は礫が点在する影響からばらつきが大きい、 $q_{u,D}$ 、 $q_{u,NP}$ 共に一軸圧縮試験と概ね同程度の値を示した。設計一軸圧縮強さを下回る強度も見られたが局所的であったため、施工から9年後も深度方向全体において設計一軸圧縮強さを超える強度を有しているものと判断した。

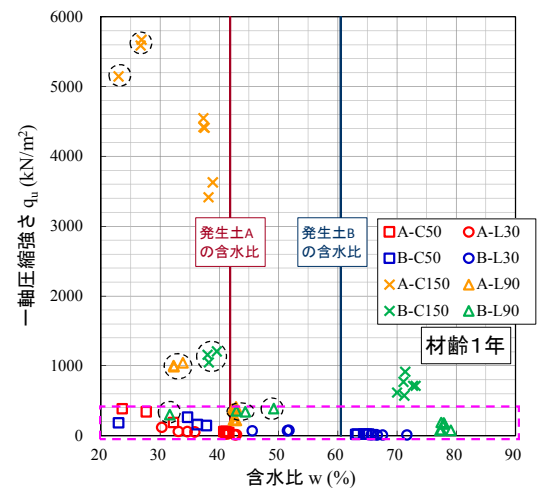
図-9 一軸圧縮強さと含水比の関係

材齢 1 年における封緘、水浸、繰り返し養生供試体の一軸圧縮強さと含水比との関係を図-9 に示す。配合量の小さいケースのみを拡大表示した図を、ピンクの点線の四角枠で囲んで挿入している。また、封緘養生供試体のデータは黒い点線の丸印で囲んで示している。それぞれ

の発生土で同一の乾燥密度，含水比を目標に作製された供試体は，1年間異なる条件で養生された結果，封緘養生の供試体の含水比が最も低かった．このような物理的性質の影響により，含水比が低いほど一軸圧縮強さは大きかったものと考えられる．

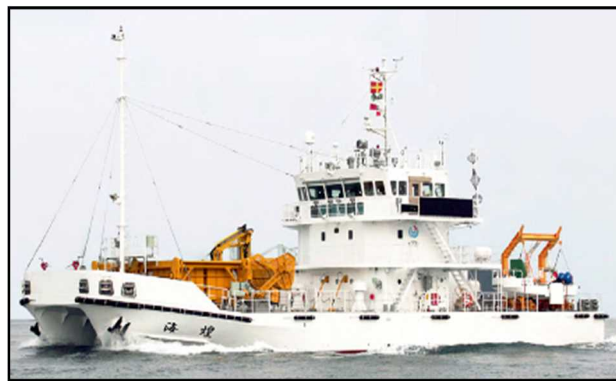
写真-1 調査観測兼清掃船「海煌」

海煌には漂流ごみを回収するための塵芥回収装置と多関節クレーングラブ（以下、多関節クレーン）を装備しており、葦・萱等の小さなごみから、流木等の長大ごみまで回収可能となっている。

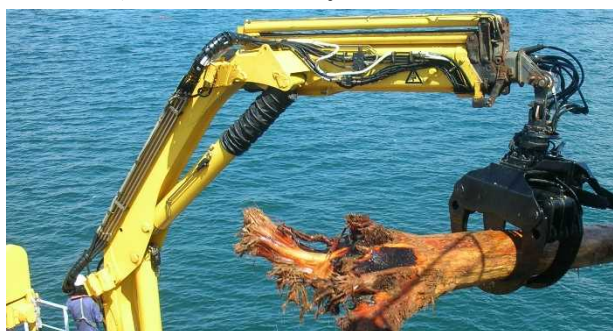
写真-7 油圧ホース応急復旧後(白ホース部分)

緊急出動してから5日目の27日(火)、活躍してきた多関節クレーンの油圧ホースが作業中に断裂し、回収作業が続けられない事態となった。

そこで、持参していた延長の異なる油圧ホースを応急的に使用し、幸いにも1時間程度で回収作業を再開することが出来た。

海煌は多関節クレーンを使用し流木回収業務に当たっているが、全て油圧で動かしているため油圧ホース断裂ともなれば装置は動かない。クレーンは海外メーカー製品で、緊急に発注しても調達に期間を要することから、油圧ホース等の消耗部品は常に一式を準備しておく必要があると考える。

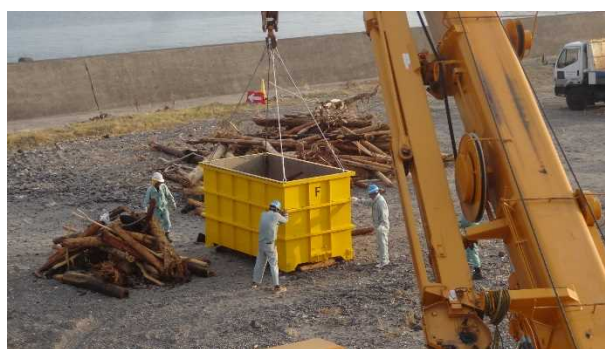
写真-8 回収コンテナの陸揚げ状況(不陸地)

しかし「鹿児島湾にはまだ危険な流木が漂流しており、こんな所で時間は掛けられない！」と、とっさに手頃な流木を枕木にして、何とか水平を保ち対応した。

平時は基地港の平坦地で陸揚げを行っており、こうした事態を想定していなかった。

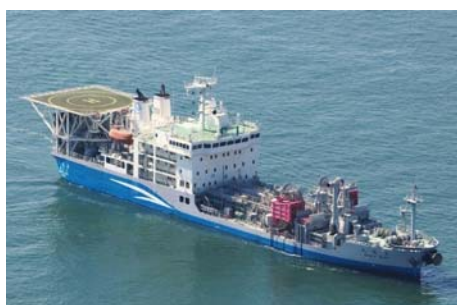
写真-1 清龍丸

「清龍丸」は、名古屋港内において一般船舶が輻輳する航路や泊地での浚渫を行うほか、タンカー事故などによる大量の油流出事故が発生した場合、現場に向かい油の回収を実施する。また、東日本大震災や熊本地震では、緊急支援物資を輸送する等の支援活動を実施した。

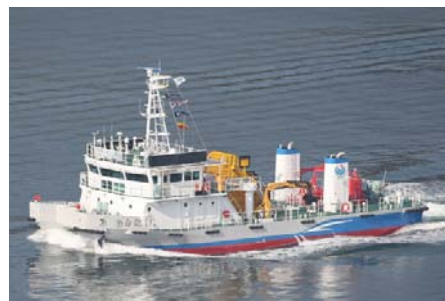
写真-2 白龍

「白龍」は、航行船舶の安全確保及び海域環境の保全のため、伊勢湾・三河湾の担務海域（約1,800km²）において、流木やゴミなど漂流物の回収を行うほか、定期的に海域の水質及び底質調査を実施している。なお、同海

域において油の流出事故があれば、現場に向かい油の回収を実施する。また、東日本大震災では、仙台塩釜港に出向き、津波により流出した漂流物の回収作業を実施した。

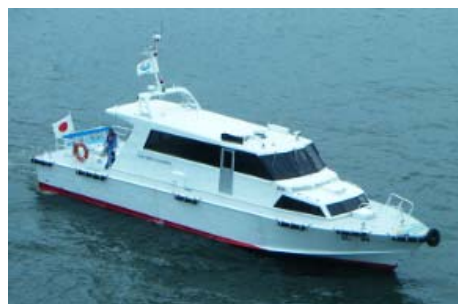
写真-3 翔龍

「翔龍」は、港湾工事の監督や検査、測量・調査等に使用している。また、災害時には施設の点検業務や「清龍丸」及び「白龍」の活動支援を行う。

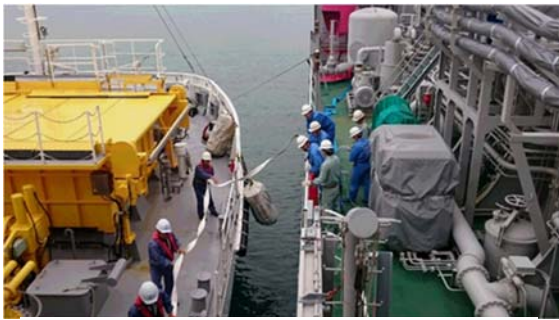
写真-10 給水支援

三角港では、清龍丸の清水タンクより九州地方整備局所属の海洋環境整備船「海煌」へ約2トンの給水を行い、熊本港で陸揚げされ、被災者の飲料水として提供された。

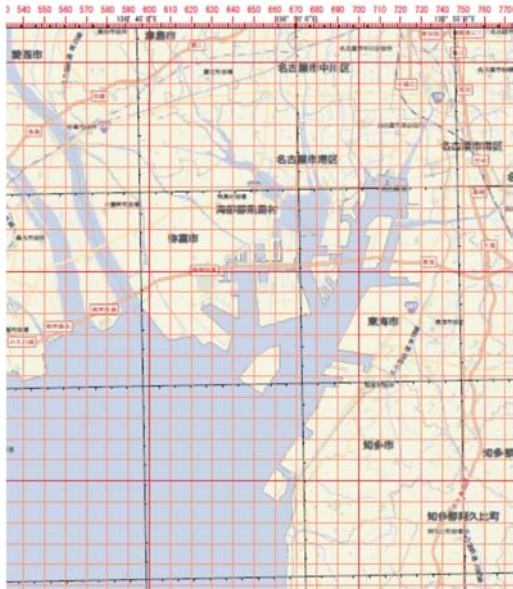
図-6 UTMグリッドマップ（伊勢湾）

※UTMグリッドマップは、UTM（ユニバーサル横メルカトル）座標により任意の場所を特定する手法であり、世界的にも一般的に用いられている。

の限られた情報となるため、海上保安部等関係機関や管内直轄事務所との連携強化を図り、ドローンやヘリコプターなど上空からのリアルタイム情報の入手方法の検討とともにUTMグリッドマップを用いて、相互提供を行うことが必要である。

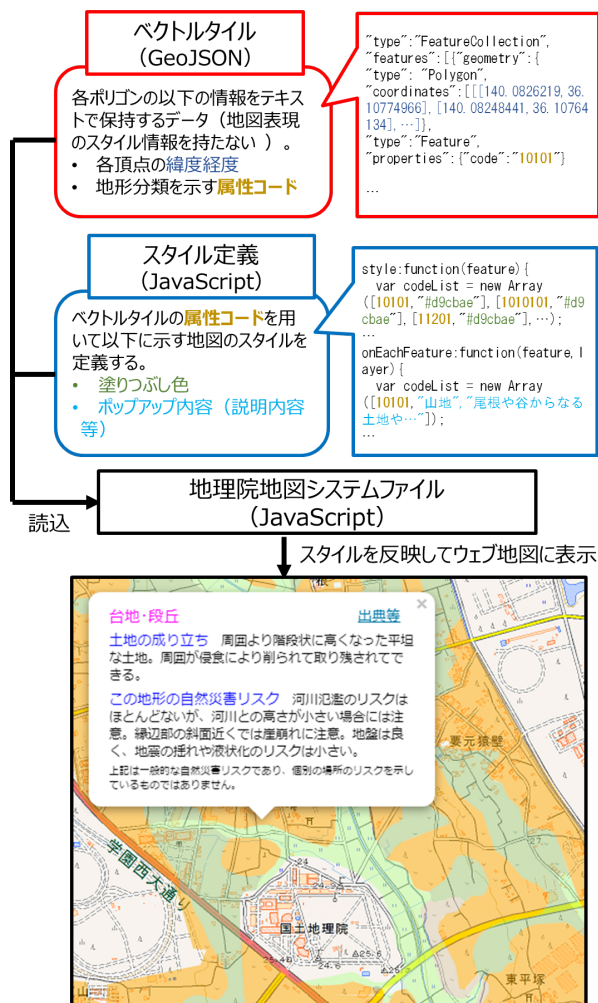
図4 ベクトルタイルをウェブ地図で表現する仕組み

ベクトルタイルは、地形分類が色の情報としてメッシュ状に並ぶ画像と異なり、各ポリゴンの緯度経度や属性コードの情報をテキスト(GeoJSON)で記述している。ベクトルタイルそのものは、各地形分類の色や内容の情報を持たないため、地理院地図上に表示する際の色やポップアップの内容を設定する「スタイル定義」を別途準備する。スタイル定義はJavaScriptであるため、その設定の自由度が高く、かつ容易に変更できる(図-4)。

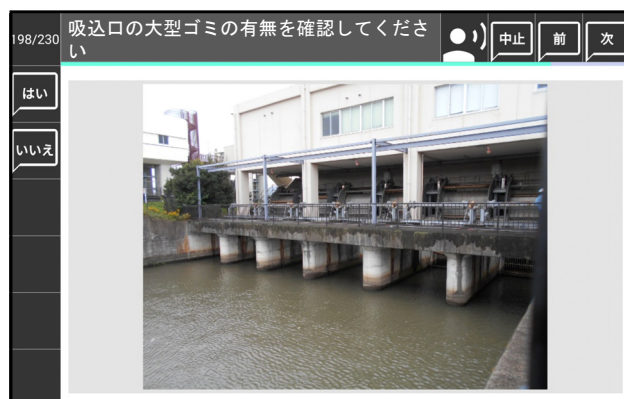
写真1 現場状況確認シナリオ

運転支援システムは、排水機場の運転操作に必要な作業手順が1作業1シナリオのミッションカード形式でタブレット画面に表示される（写真1）。

現場では、タブレット端末の画面に表示される作業シナリオに従い、現場状況の確認や各機器の電源投入等を行う（写真1・3）。

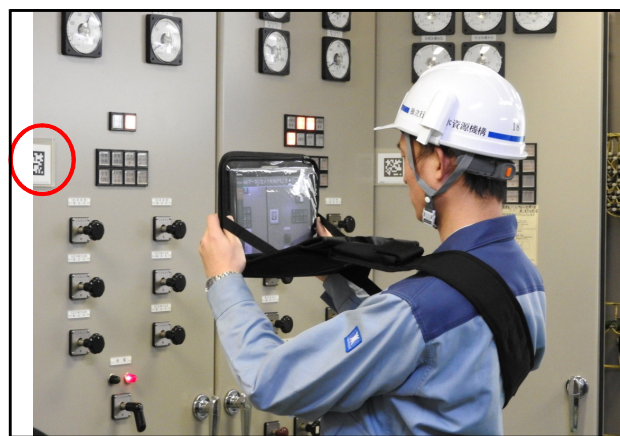
写真2 ARマーカ貼付・読込状況

職員は、写真2のように貼付されたARマーカをタブレット端末のカメラで読み込み、作業場所に間違いがないかを確認しながら作業を進めることで、迅速かつ安全・確実に排水機場を運転操作することが可能となる。

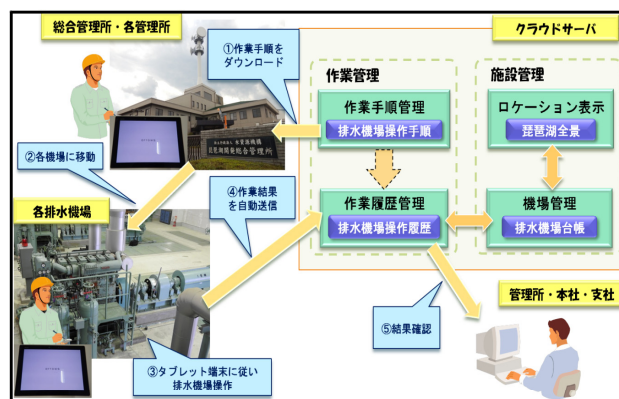
図2 システム利用イメージ

図2にシステムの利用イメージを示す。シナリオ化した操作要領は、あらかじめクラウドサーバに登録しておく。職員は、クラウドサーバにアクセスし操作要領をダウンロードすることでシステムの利用が可能となる。

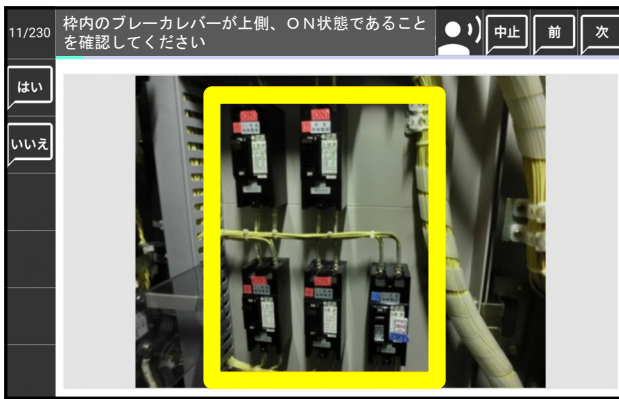
写真3 電源状態確認シナリオ

- 作業対象機器までの移動ナビゲーション
 - ARマーカの読み込み
 - 機器の操作・状態確認ナビゲーション
 - 機器の操作・状態確認後の写真撮影
- で構成されており、上記4作業を排水機場内に設置されている各機器に対して行うことにより運転可能な状態となる。

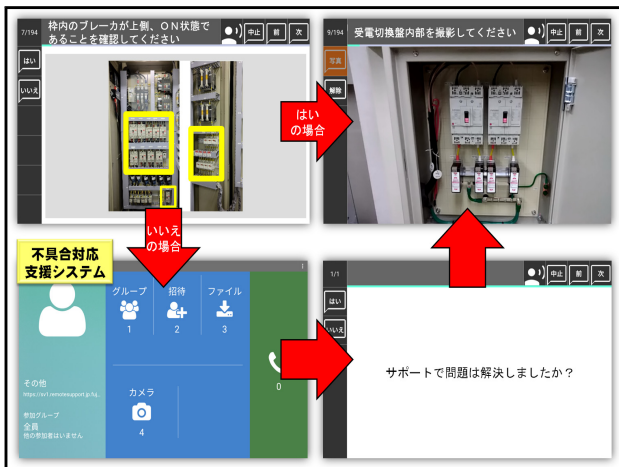
図3 作業シナリオ分岐イメージ

各作業シナリオの画面左端には、「はい」、「いいえ」の選択肢が表示されており、現場状況に即した選択肢を選ぶことで作業シナリオが分岐する。

「いいえ」を選択した場合、ON状態へ復旧するための作業手順が表示される。手順に従い復旧作業を実施し、ON状態となれば機器状態確認後の写真撮影の手順に進むが、復旧しない場合は、不具合対応支援システムへと移行し、機械職の支援を受けながら復旧作業を行うこととなる。

復旧完了後は、機器状態確認後の写真撮影の手順へと復帰し、手順に従い作業を継続することで排水ポンプ設備が運転可能となる。

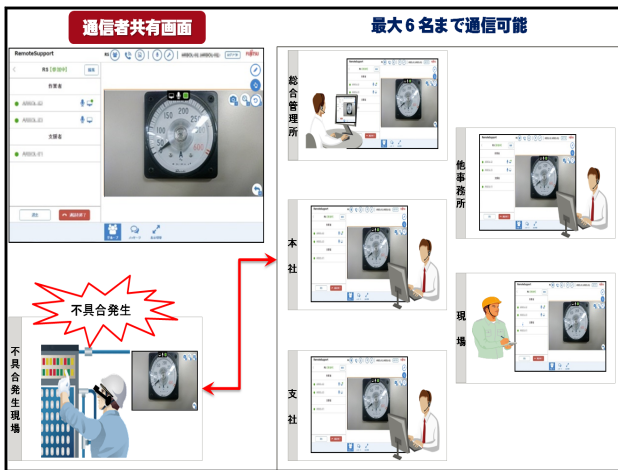
図 4 システム通信状況

不具合対応支援システムは、インターネット回線を利用し、映像と音声による双方向通信を行うことにより不具合発生現場の状況をリアルタイムで確認できるシステムである。ヘッドマウントディスプレイ (以下「HMD」) のカメラで捉えた映像・音声は、図4のように遠隔地のPC・タブレット端末と共有しており、今まで専門知識を有する職員やメーカーの熟練技術者などを現場に派遣せざるを得なかった不具合内容も、映像・音声から得られる情報により遠隔地からの作業指示で対応可能となる。

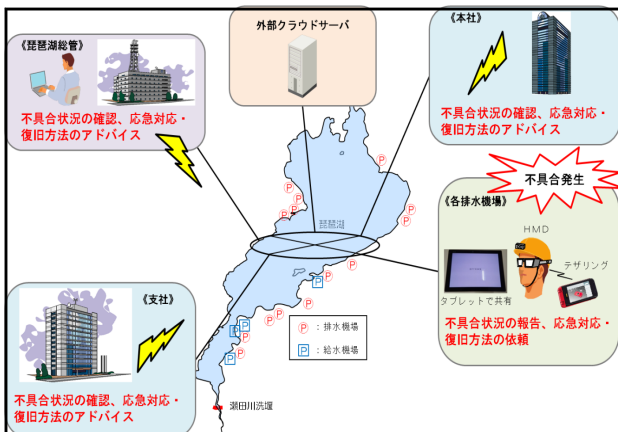
図 5 システム構成

図 5 にシステム構成を示す。本システムは、最大 6 名での同時通信を行うことができ、通信用のアプリケーションがインストールされた PC またはタブレット端末があれば、不具合発生現場、琵琶湖総管のみならず、本社・支社・他事務所からも不具合対応支援が可能となる。

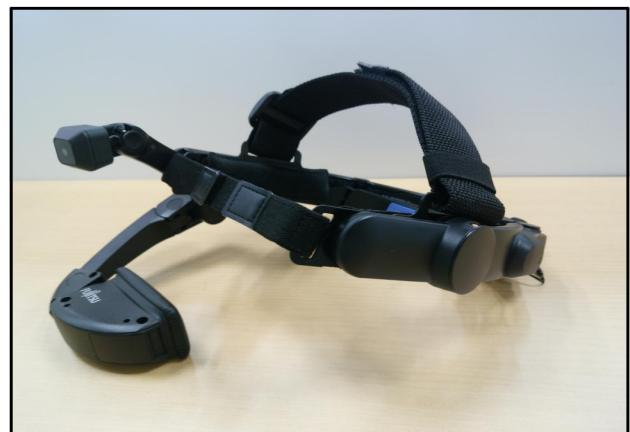
写真 6 HMD 外観

HMD の外観を写真 6 に、諸元を表 3 に示す。HMD はヘルメットに装着可能な構造であり、通信中でも両手を使つての作業が可能となる。

また、ディスプレイ部は可動式になっているため、移動時等は跳ね上げておくことにより、視界をささげることなく作業が可能である。

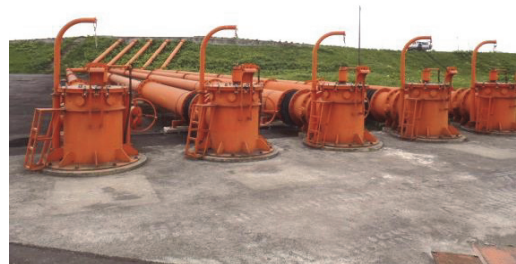
写真-1 救急排水機場外観

写真-1に救急排水機場の外観を、写真-2にコラム形水中ポンプを示す。

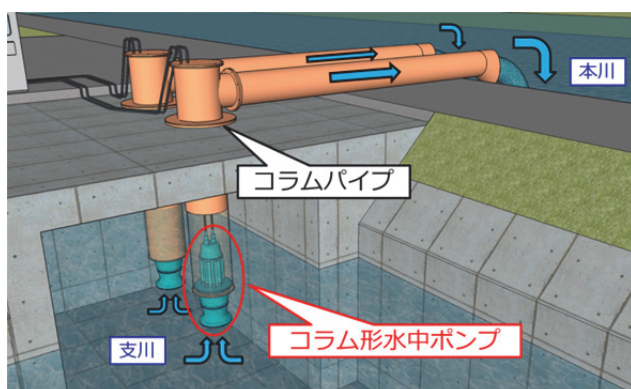
図-1 コラム形水中ポンプ設置概要図

図-1にコラム形水中ポンプの設置概要図を示す。

救急排水機場のポンプユニットは、常設されたコラムパイプ、および可搬式のコラム形水中ポンプで構成されており²⁾、コラム形水中ポンプはクレーン等によりコラムパイプ上部からパイプ内に挿入し設置する。

ポンプは稼働中、常にコラムパイプ内にあり、目視や触診はできない。またポンプを引き上げた状態での空回転もできないため、ポンプの稼働状態を確認することは極めて難しい。

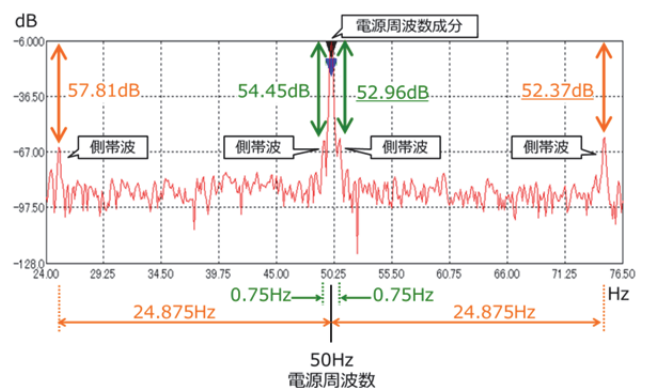
図-8 周波数分析結果 (拡大)

図-7を拡大したものを図-8に示す。側帯波は、電源周波数の $\pm 0.75\text{Hz}$ 、および $\pm 24.875\text{Hz}$ に確認することができた。この誤差は、周波数分解能が 0.125Hz であるために生じたものである。

図-8より、側帯波の大きさは、 $\pm 0.75\text{Hz}$ で 54.45dB と 52.96dB 、 $\pm 24.875\text{Hz}$ で 57.81dB と 52.37dB となった。側帯波は、大きくなるほど電源周波数成分との差が小さくなるため、デシベル値は小さく表される。電流情報診断では、それぞれデシベル値が小さい方で解析を行うため、 $\pm 0.75\text{Hz}$ では 52.96dB 、 $\pm 24.875\text{Hz}$ では 52.37dB が解析値となった。

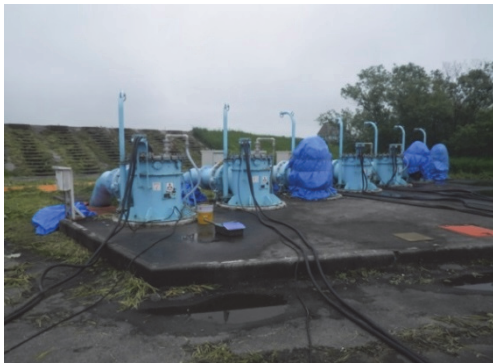
写真-5 救急排水機場外観（上段）、計測用クランプ取付状況（下段）

写真-5に救急排水機場外観および計測用のクランプ取付状況を示す。電流波形は機側操作盤にて計測した。ポンプは高揚程型であり²⁾、電源は3相交流400V、定格電流は230A、極数は6、出力は140kWである。電源は発動発電機であり、設定周波数は50Hzである。計測試験は、定期点検の試運転にあわせて実施した。

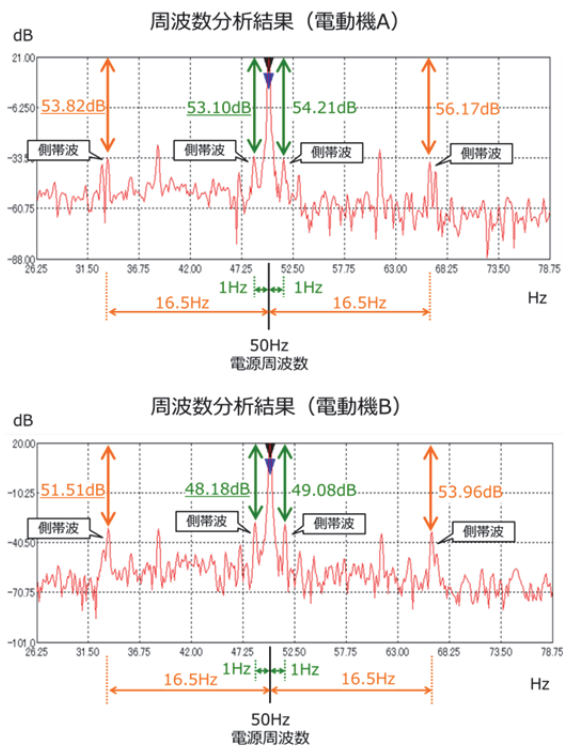
図-10 周波数分析結果（ダム予備ゲート用電動機）

図-10に周波数分析結果を示す。コラム形水中ポンプと比較すると、側帯波が明確であることが確認できた。

また、表-3に側帯波のデシベル値を示す。今回の計測では、電動機Bの方が側帯波が大きい結果となった。これらの電動機は同時期に設置されたものであるが、電動機Aは、接続している減速機を1年前に修理した実績があるため、修理実績が側帯波の大きさに影響している可能性がある。

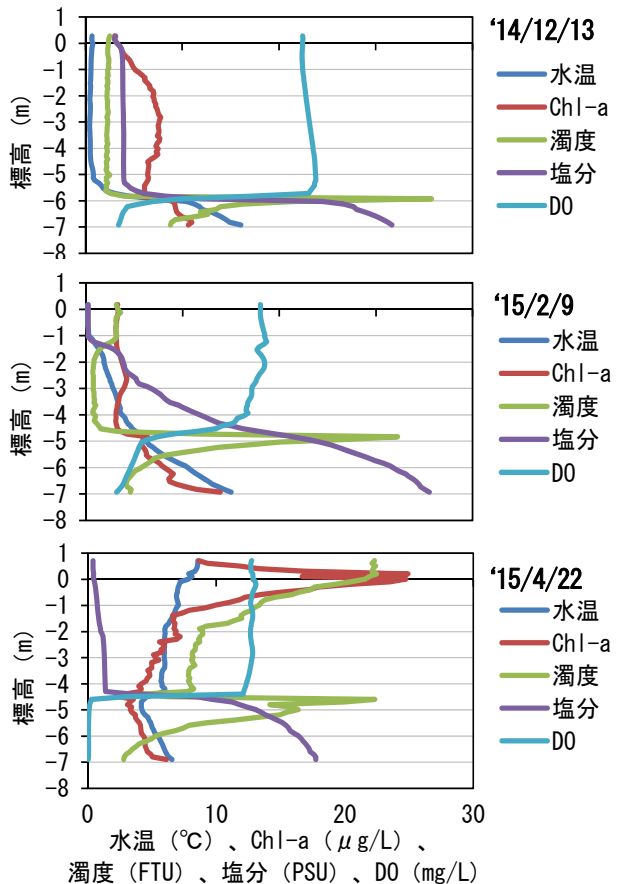
図-5 鉛直機器観測データ

図-5に2014年12月13日、2015年2月9日、4月22日の鉛直機器観測結果を示す。各観測日の氷厚は2cm、74cm、0cmであった。12月13日にはChl-a以外の項目で標高-6mに明瞭な躍層がみられる。淡水域となる標高0～-6mにおいては、各々の項目が鉛直方向に均一に分布していた。

標高-6m以下の貧酸素塩水は水温が8℃ほどあり、躍層位置の標高-6m付近に濁度のピークが観測された。Chl-aは淡水域では標高-3m付近に極値をもつ山型に分布し、塩淡水境界面で不連続となり、標高-6m以深では下層ほど濃度が高くなる分布であった。2月9日には水温と塩分は連続的な勾配を有する分布となっている。このとき、12月13日と比べて下層の水温はほぼ変化しないが、塩分値は26PSUまで増加していた。一方で、濁度とDOは標高-5m付近にピークと躍層を形成していた。このとき、標高0～-5mのDOは12月13日の結氷初期と比較すると12mg/Lから8mg/Lへと減少していた。Chl-aは12月13日と同様に淡水層と塩水層で挙動が異なっていたが、分布形状は12月とほぼ同じであった。

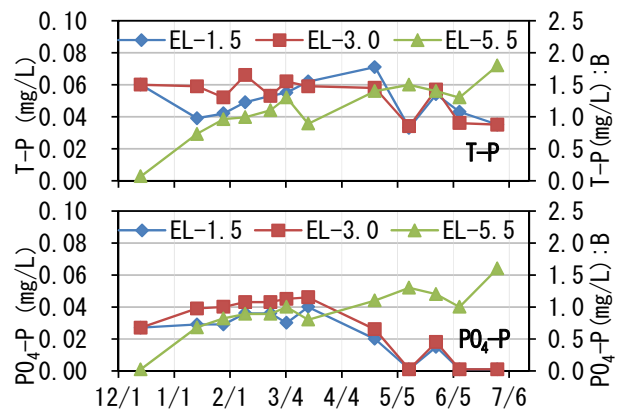
図-7 水質分析結果(T-P, PO₄-P)

図-7にT-PとPO₄-Pの分析結果を示す。なお、EL-5.5については右軸を目盛りとする。T-Pは12月13日には全層で0.06mg/Lであり、EL-1.5とEL-3.0は0.04～0.06mg/Lの間で変動している。一方で、EL-5.5では無酸素層となった1月13日以降はEL-1.5、EL-3.0と比べて濃度が10倍以上高くなり、解氷した後も継続的に増加する傾向であった。次に、EL-1.5、EL-3.0のPO₄-Pをみると、結氷期間中(1月13日～3月13日の観測結果)では濃度の増加を続けていた。解氷後の4月22日には急激に濃度が低下し、6月以降はゼロで推移していた。一方、EL-5.5では解氷を含めて観測期間中は増加傾向を示している。

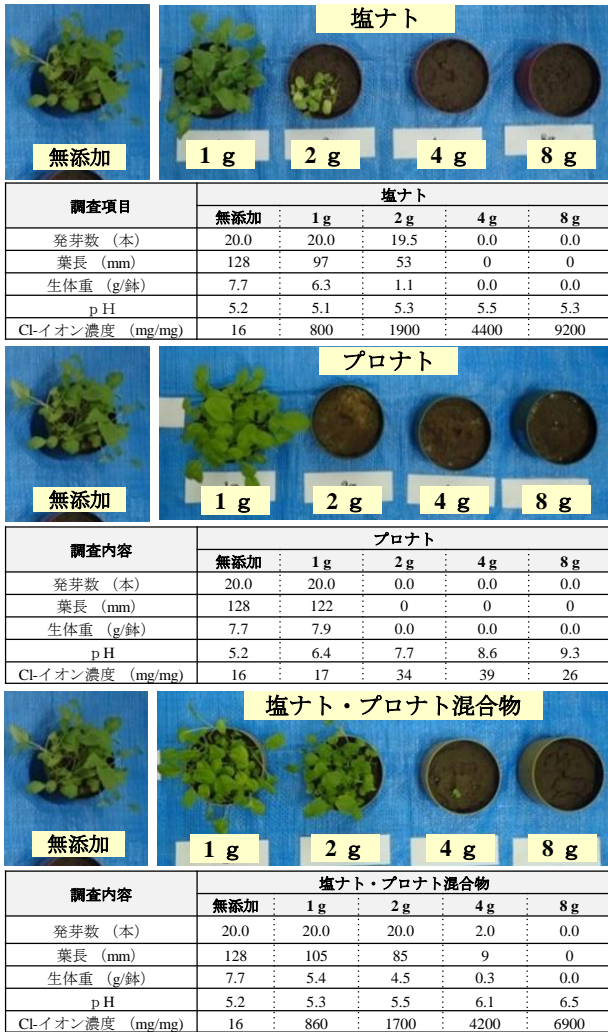
図-2 21日目の生育状況および最終調査結果

ロナト混合物の1gおよび2gでは、塩ナトの同添加量と比べて、一部を除き葉長および生体重が良好だったことや、わずかであるが4gで発芽したのは塩ナト・プロナト混合物のみであることから、塩ナトの添加量が少ない塩ナト・プロナト混合物の方がこまつなの生育に与える影響が小さかったと考えられる。

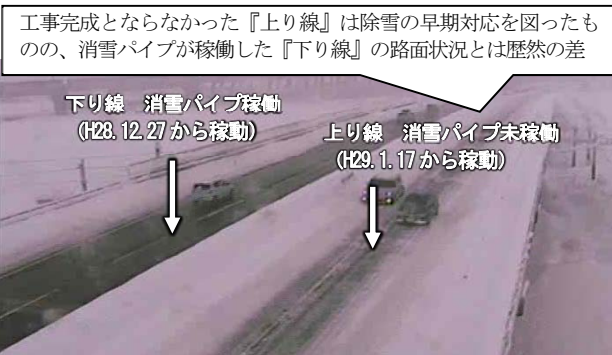
H28. 1. 14(木) 場所：国道8号 新組跨線橋
写真-1 完成した消雪パイプの稼働状況

上り勾配のスタック車多発地点（3地点：見附大橋、池之島高架橋、新組跨線橋の6区間）に消雪パイプを設置した。平成28年6月から設計、10月から工事に着手し、平成28年12月に5区間の工事を完成し稼働を開始した。残る1区間も平成29年1月に工事を完成し稼働を開始した。

通常であれば計画開始から約2年を要する工程を9～10ヶ月に短縮し、平成28年度の冬期シーズン内の稼働を実現した。（写真-1 参照）

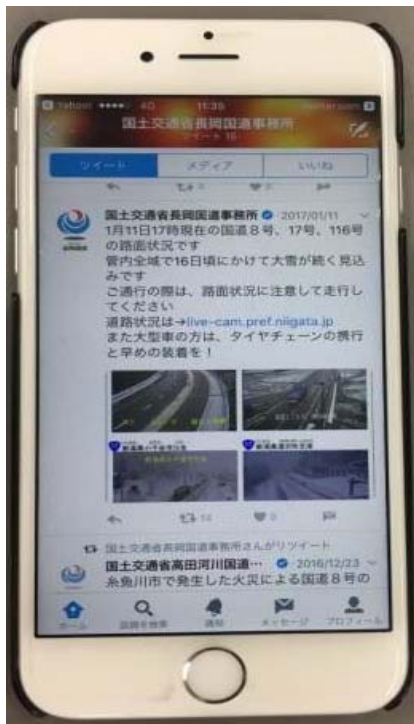
1月11日国道8号、17号、116号の混雑状況
写真-5 Twitterによる道路情報を提供

道路情報板の他、長岡国道事務所Twitterを開設し道路情報を提供した。(写真-5 参照)
