航空機搭載型合成開口レーダ（航空機SAR）の 常設化改修

国土地理院では、災害発生時に測量用航空機「くにかぜⅢ」を用いて、災害の種類や被災状況に合わせたセンサを活用した観測を行っており、火山噴火時には地形変化の把握を目的として、雲や噴煙を透過するマイクロ波を用いたセンサである航空機SARによる観測を行っている。迅速な災害対応を可能とするため、2019年度には航空機SARの常設化改修を行った。改修前後の航空機SARの仕様比較や精度検証結果を報告する。

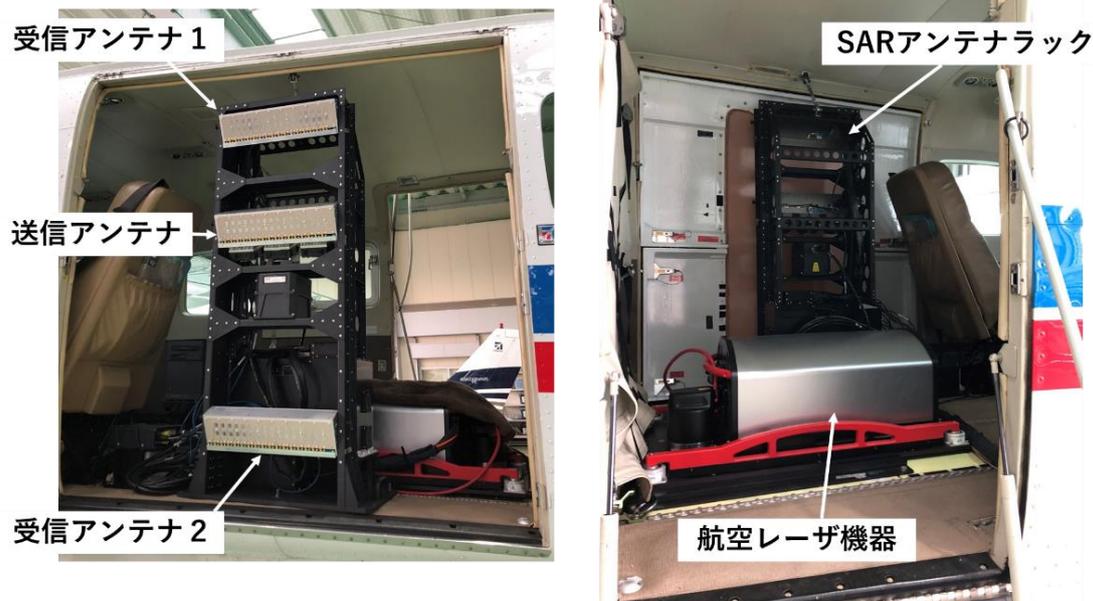
図-1 改修後の航空機 SAR 機器の外観及びくにかぜⅢ機内への搭載状態

行場まで戻って機器の積替えをする必要があり、これが迅速な災害対応の妨げとなっていた。そこで、2019年度に構成機材を小さくし、他機器との同時搭載が可能となるような航空機SAR常設化改修を行った（図-1）。

従来の機器では、くにかぜⅢの姿勢変化に応じてアンテナ架台が回転することで電波照射方向を調整していたが、今回の改修で電波照射方向を電氣的に制御する方式（フェーズドアレイ方式）に変更したことで、アンテナ架台の回転機構が不要となり、機器性能を維持したまま省スペース化を実現できた。照射する電波の帯域幅や中心周波数等は変更していないため、従来の SAR 観測と同様のデータが取得できる（表-1）。

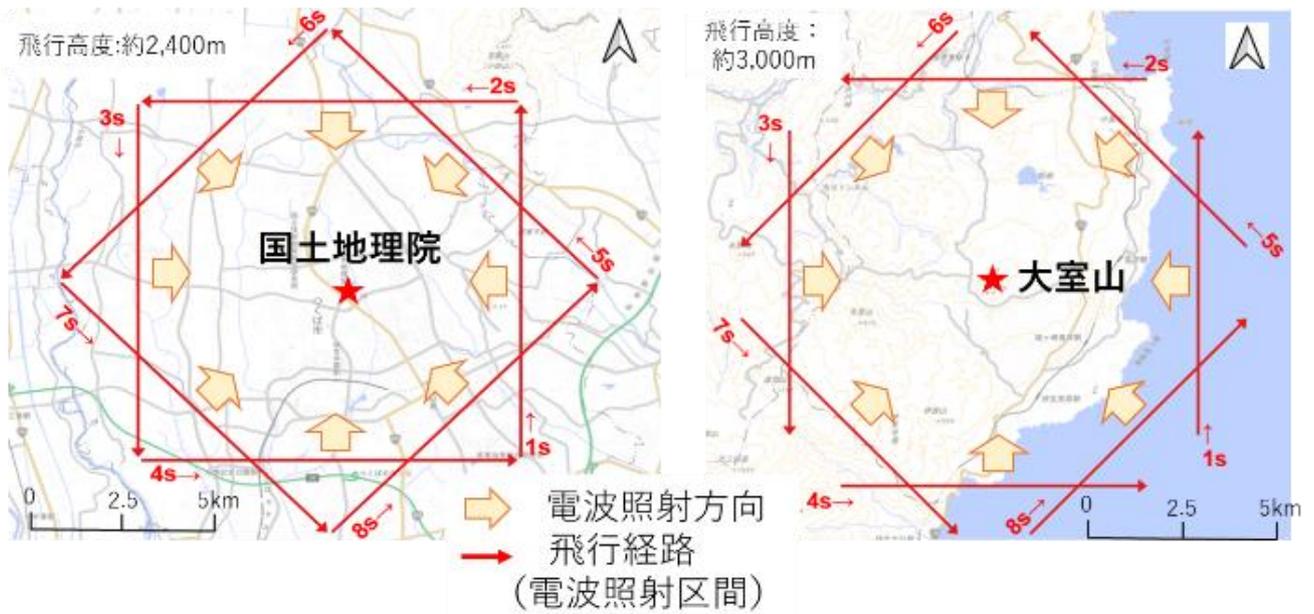
図-2 つくば地区(左)・大室山地区(右)飛行コース

茨城県つくば市国土地理院周辺と静岡県伊東市大室山近辺の観測を実施し、取得データの解析により得られる再生画像の水平位置精度検証を行った。観測諸元を表-2に、くにかぜⅢの飛行経路と電波照射方向を図-2に示す。飛行高度、また、観測対象の違いから、両地区での飛行経路長は異なる。

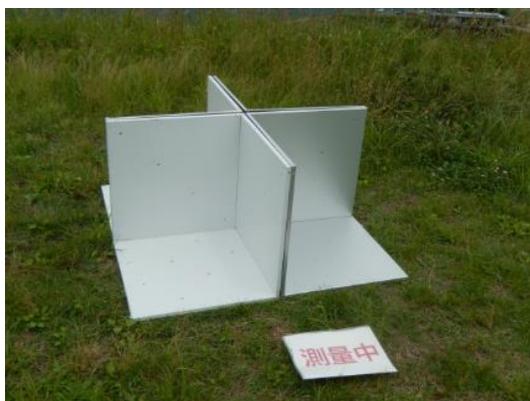
図-3 4方向に設置した4枚のコーナーリフレクタ

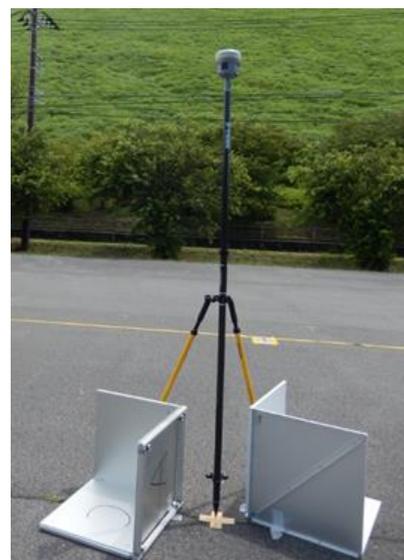
図-4 VRSを用いた位置情報取得の様子

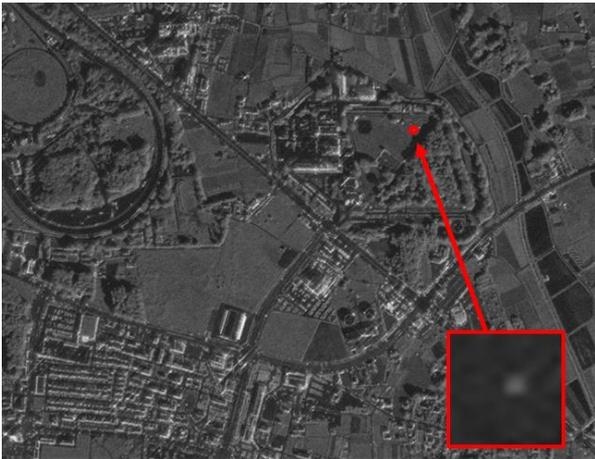
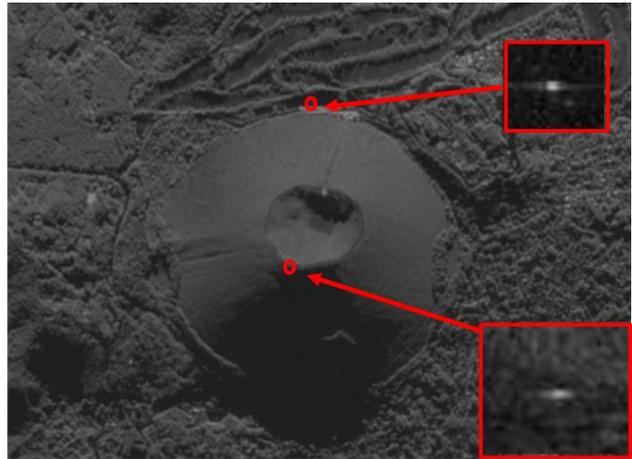
図5 つくば地区（左）・大室山地区（右）でのコーナーリフレクタ設置箇所と反射の様子

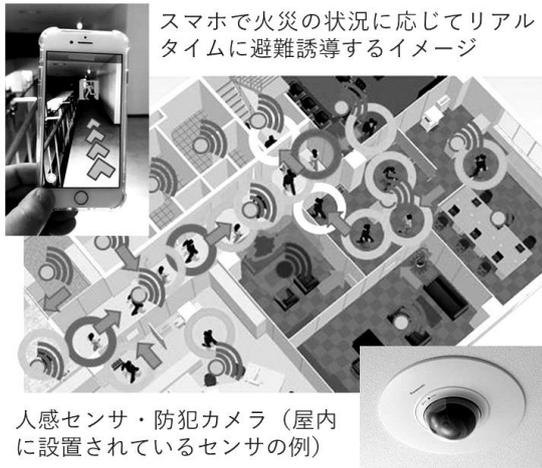
スマホで火災の状況に応じてリアルタイムに避難誘導するイメージ

人感センサ・防犯カメラ（屋内に設置されているセンサの例）

超高層建築物群や都心の駅、地下街等の大規模施設において、火災感知器に空調・防犯センサ等を連携させて、火災時に火災による熱や煙の影響を受けている範囲などを即座にかつきめ細かく把握して、在館者のスマホやデ

デジタルサイネージ（電子看板）等にリアルタイムで有効な避難経路等の情報を提供する技術（図-2）である。

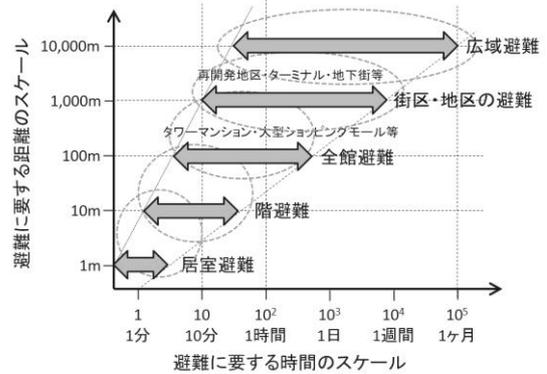
図-4 避難に関する時間と空間のスケール³⁾

そこで目的に応じた要求性能を明確にするための試みとして避難に要する時間と空間（移動距離）を整理したもの³⁾を図-4に示す。また、建築物単体を越えた避難にあたって避難誘導のスケールに応じて自助・共助・公助の位置づけの整理も必要である。

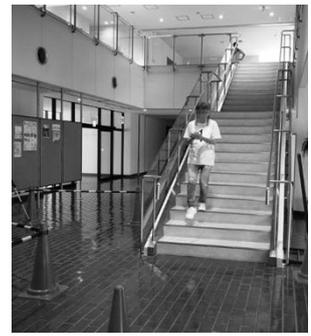
図-6 階段の歩行実験の様子

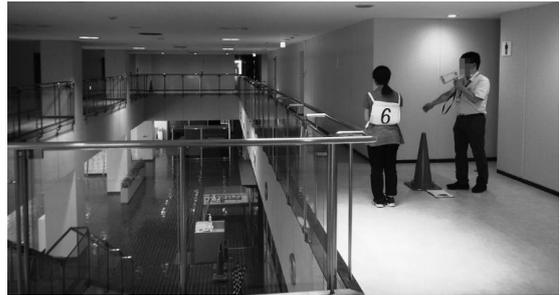
図-7 廊下の歩行実験の様子

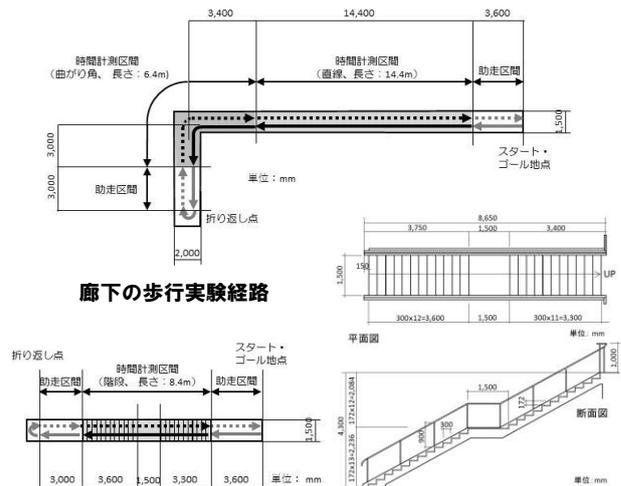
廊下の歩行実験経路

階段の詳細図

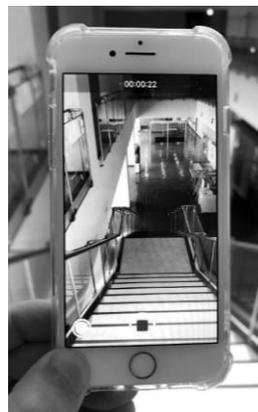
図-9 「視野付きながら」の画面

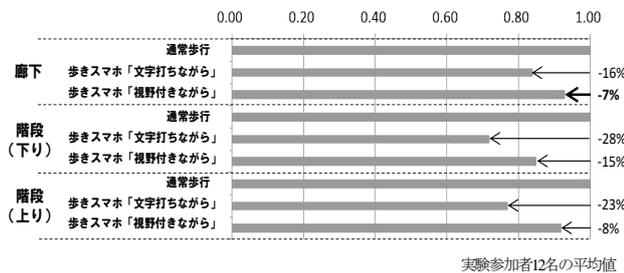
図-10 通常歩行に対する歩きスマホの歩行速度の割合

その結果、例えば「文字打ちながら」の場合の歩行速度は、通常の歩行速度より約15～30%低下したが、「視野付きながら」の場合、廊下を歩く速度については7%の低下であり、通常歩行に対して速度低下の幅が最も小さいことがわかった（図-10）。

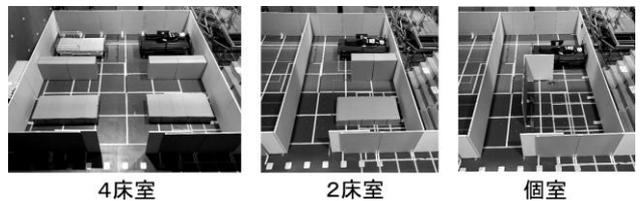
図-14 避難実験に使用した様々なベッド数の居室（病室）

実験の方法は、離床支援ロボットのベッドに横たわる要介護者（介護訓練用人形、図-12）を、介助者役の20歳代の男女と40歳代の女性（計8名）それぞれがベッドを車いすにリモコンで分離・変形させて、部屋の出口を通して廊下に搬送するまでに要する時間を測定した。部屋は高齢者福祉施設の介護居室や病院の病室を模擬したベッド数の異なる部屋を再現（図-14）して測定した。

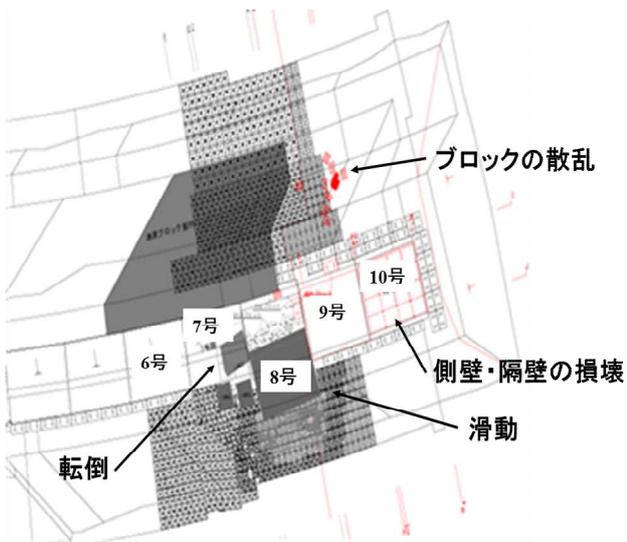
図-3 被災後の状況図

被災範囲は浦添第一防波堤の7号函から10号函までの堤体を含む基礎マウンド周辺である。防波堤の被災状況は上部斜面堤ケーソンの滑動・損傷、上部コンクリート転倒・破損。8号函については、堤体が港内側に最大12.4mの滑動。7号函は8号函の滑動衝突による側壁の損傷、側壁損傷による中詰材流出、上部コンクリート転倒・破損。消波ブロックおよび港内外の被覆・根固ブロックが飛散した。9号函及び10号函はケーソンが港内側に最大2.6m滑動。ケーソン側壁・隔壁の一部欠損・損壊。基礎マウンドの乱れ。根固ブロック及び被覆ブロックが散乱した。

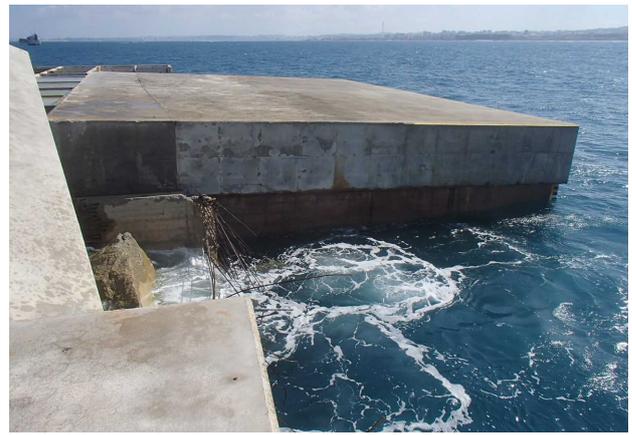
図-6 8号函ケーソンの滑動状況

8号函は厚さ2mの上部工と消波ブロックが一部の状態で施工時に想定以上の波浪が作用したため、安定性が確保できず滑動するとともに転倒する挙動となり、基礎マウンド内にケーソンがめり込んだものと推測される。

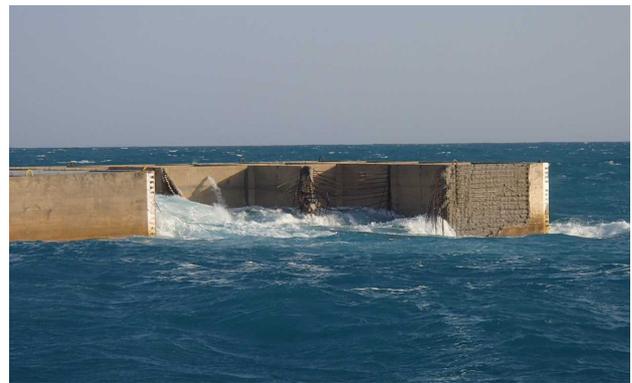
図-7 10号函ケーソンの損壊状況

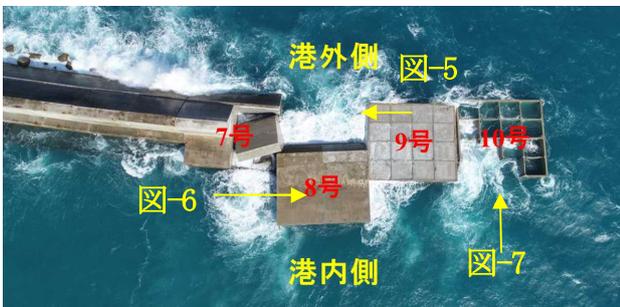
図-4 被災箇所（平成30年10月）

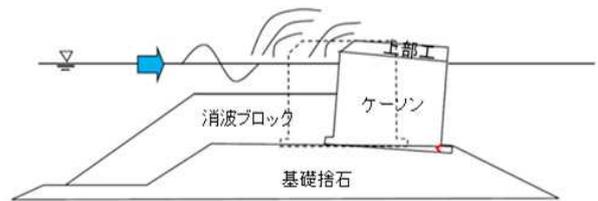
図-8 8号函の被災パターン

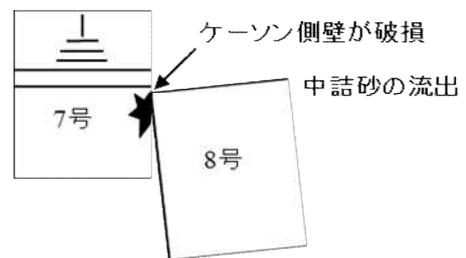
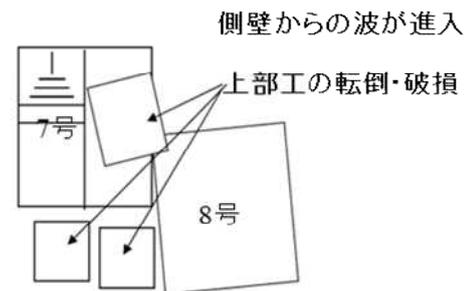
図-9 7号函の被災パターン

7号函は完成断面となっていたが、高波浪により直接被災したのではなく隣接する8号函が滑動し、衝突したことにより、7号函の側壁が破損、中詰砂が流出し、隔壁内に波の流入が繰り返されることで上部工を支えることができずに落下したものと推測される。

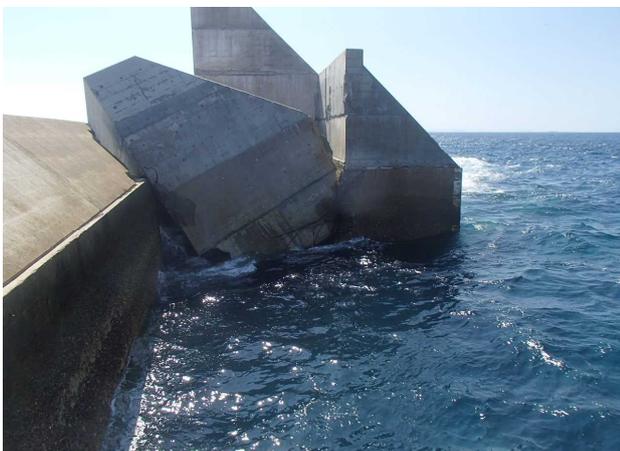
図-5 7号函ケーソンの損壊状況

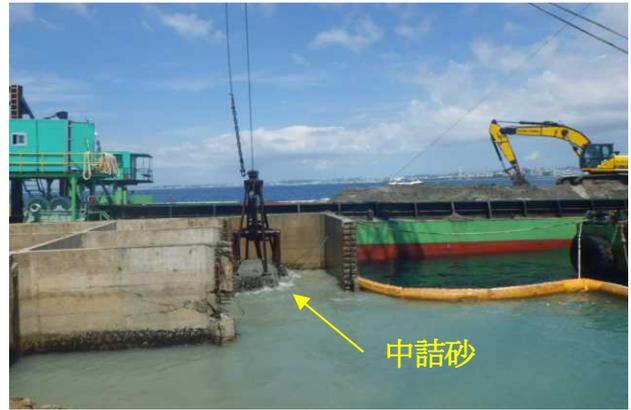
図-10 ケーソン中詰材撤去状況

型枠設置に支障となるような側壁破損箇所の露出した鉄筋は切断した。中詰コンクリートが流出しないように側壁損壊箇所には型枠を設置した。残留した中詰砂を撤去し中詰コンクリートを充填した。ミキサ船により現場で製造したコンクリートを台船に搭載したポンプ車を中継してケーソン内に打設し、型枠を支えた井桁受けを隔室内に残し、上部工と一体化を図ることで、より強固な形状に復旧した。

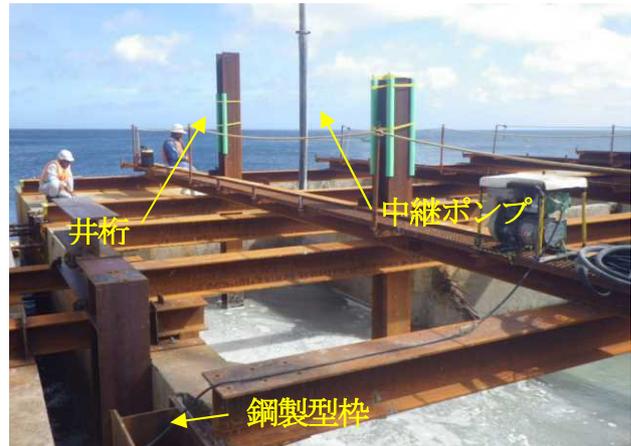
図-11 水中コンクリート打設状況

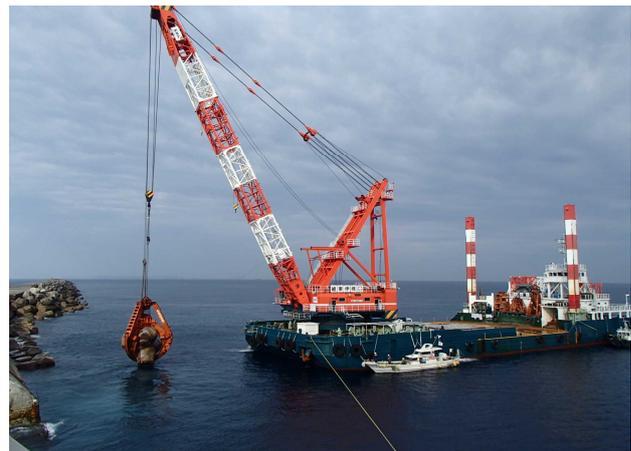
図-12 100t 消波ブロック撤去状況

ケーソン撤去の支障及び飛散した被覆・根固、消波ブロックを一時撤去した。

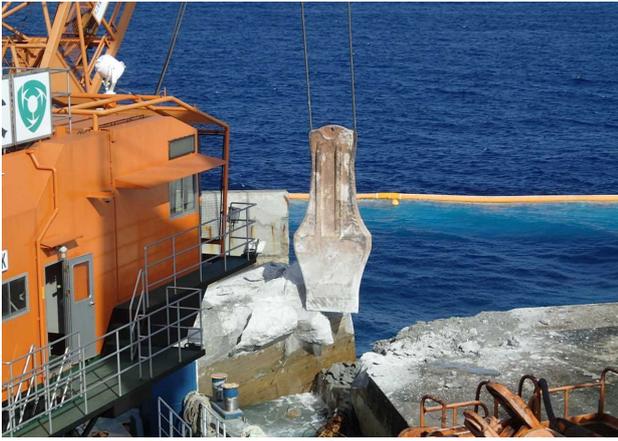
図-13 砕岩棒によるケーソン破砕状況

起重機船に砕岩棒を装着して破砕を行い、発生したコンクリート殻と中詰砂はグラブ浚渫船にて台船に積み込み、陸揚げした。

コンクリートの破砕は吊り上げた砕岩棒を上から海面に向かって落とす方法で破砕作業を行った。7号函の上部工は転倒して斜面状況のため、狙った場所になかなか当たらず、当たっても斜面によって滑ってしまい衝撃が直接船体にかかり船が損傷するリスクがあった。そのため先に小さい砕岩棒を用いてケーソンを削りなるべく斜面を平らにして的を増やしてから破砕を行った。また砕岩棒を吊り上げるワイヤーの長さを管理し、一定以上の深さに落ちないように調節をした。

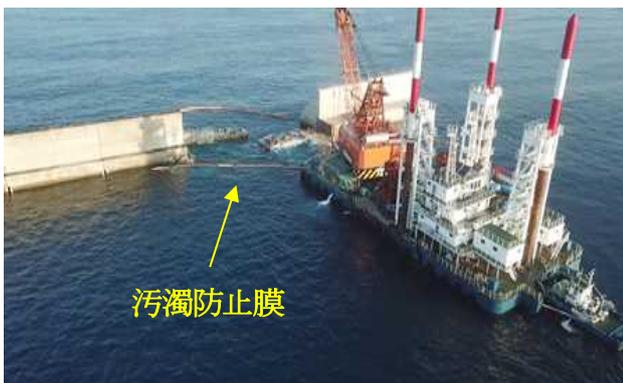
図-14 汚濁防止膜設置状況

本箇所は沖合のため、潮流が速く、高波浪が発生する非常に厳しい海象条件であり、汚濁防止膜を常時設置しておく、膜の損傷により汚濁の流出や他の船舶に影響を与える懸念があった。そのため、海象予報から危険な場合は膜を撤去することとした。しかし、膜の全長は 220m と長いので撤去設置に各 1 日近くかかる。工事の進捗を遅らせないように膜を船に取付けることで膜の長さを短くしても汚濁防止対策ができる形状に切り替え進捗を良くした。

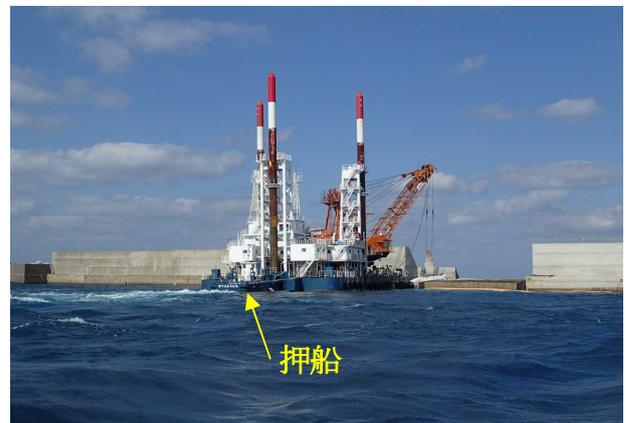
図-15 施工中の作業船状況

また、現場の潮流が早く波高も高いため、砕岩棒での正確に破砕させるためにはグラブ浚渫船を安定化させることが重要であり、既設ケーソンからロープをとって船を安定させることは既設構造物を損傷する恐れがあった。そのため既設構造物からロープをとるのではなく、船の後方 4 箇所にアンカーを落とし、且つ常時押船で押すことで船体の安定化を図った。

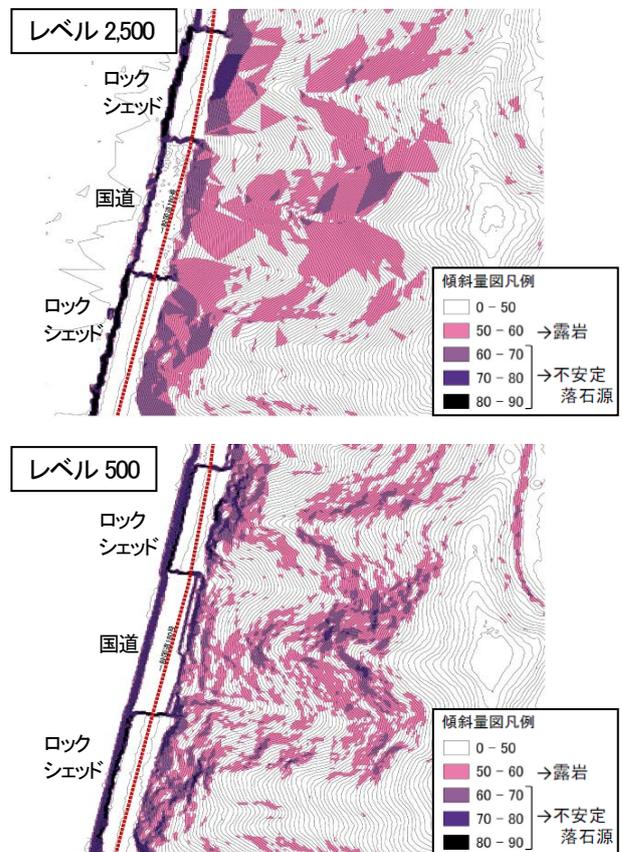
図-1 LPデータの精度による傾斜量図の表示の違い（60°以上が不安定落石源、コンターは1.0m間隔）

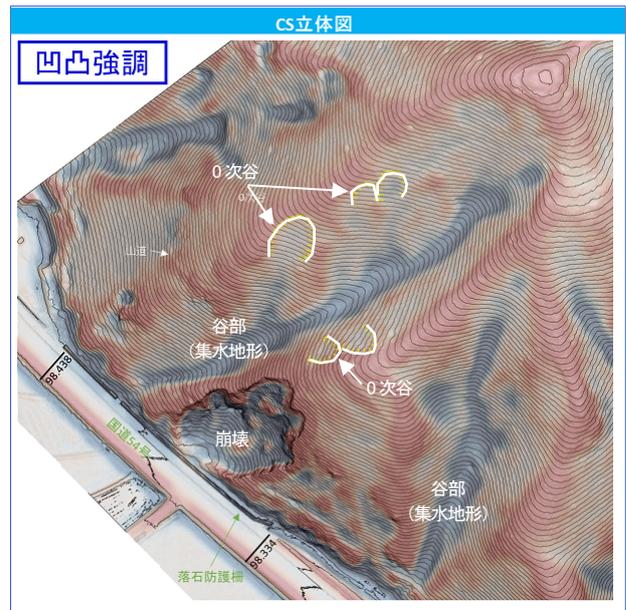
図-3 CS立体図による水の集積箇所抽出事例

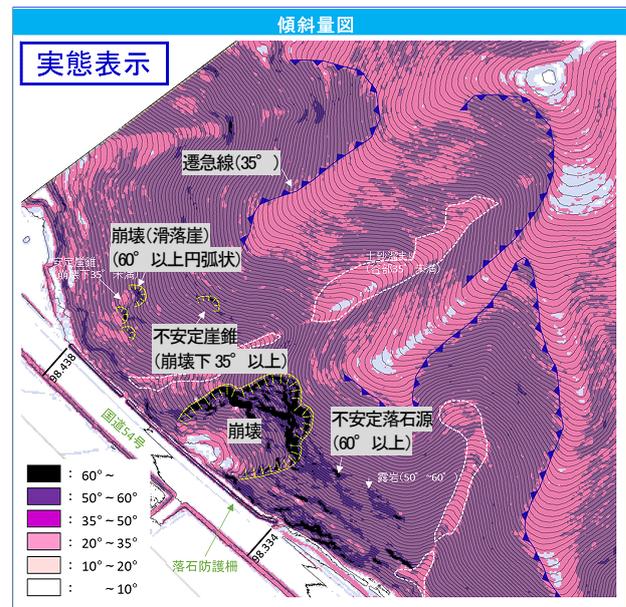
図-4 傾斜量図による危険箇所抽出事例（図-3同地点）

傾斜量図に関しては、前回報告と同様に傾斜量に応じた6段階表記を基本とした（図-4）。また、落石と岩盤崩壊リスクが顕著な斜面に対しては、傾斜50°以上の急傾斜箇所に着目（50°以上を着色）した傾斜量図も併せて作成した（図-5参照）。

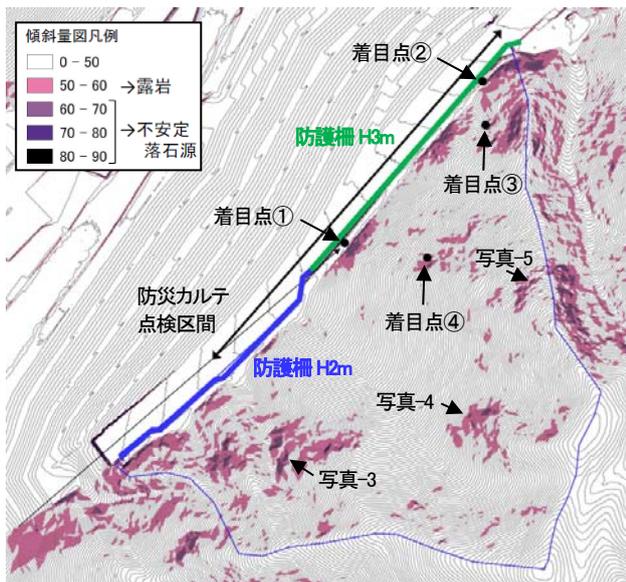
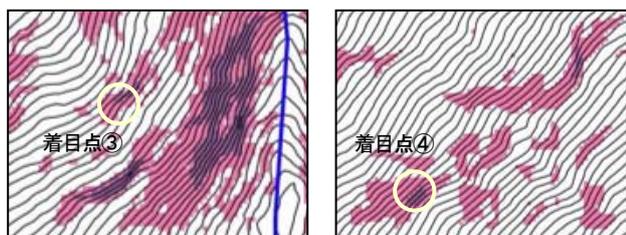
着目点③付近の拡大図 着目点④付近の拡大図

図-5 防災重点診断箇所の傾斜量図
(50°以上を着色、コンターは1.0m間隔)

図-5に、防災重点診断箇所の傾斜量図（50°以上着
色）を示す。ここで、傾斜50-60°は露岩が想定される斜
面⁵⁾、傾斜60°以上は不安定落石源の想定分布域とした。
図中の黒丸印4箇所は防災カルテ点検による着目点であ
り、着目点①,②は防護柵背後の新規落石の有無、着目
点③,④は上部斜面中の落石源の動きが監視されている。
図-5をみると、不安定落石源とされる着目点③,④とも、
“傾斜50°以上の露岩中に存在する傾斜60°以上の不安定
範囲”として机上抽出された。また、防災カルテ点検の
着目点以外にも、不安定落石源として抽出される箇所が
点検区間の上部斜面や点検区間外で多数存在した。現地
踏査の結果、これら各地点にはそのすべてに不安定落石
源が存在することを確認した（写真-3、写真-4、写真-5
に代表写真を示す）。これらはいずれも、高さが1.0mを
超える規模の岩塊であった。また、傾斜60°を超える中
でも傾斜量が90°に向かって急峻となるほど、不安定化
の度合いを増す状況を確認した。

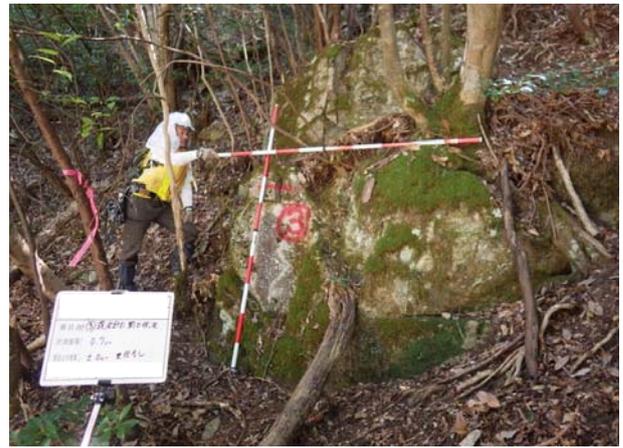
写真-1 着目点③の不安定落石源（防災カルテ点検）

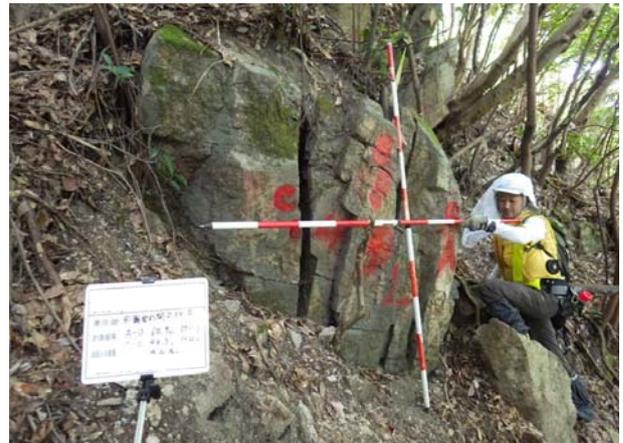
写真-2 着目点④の不安定落石源（防災カルテ点検）

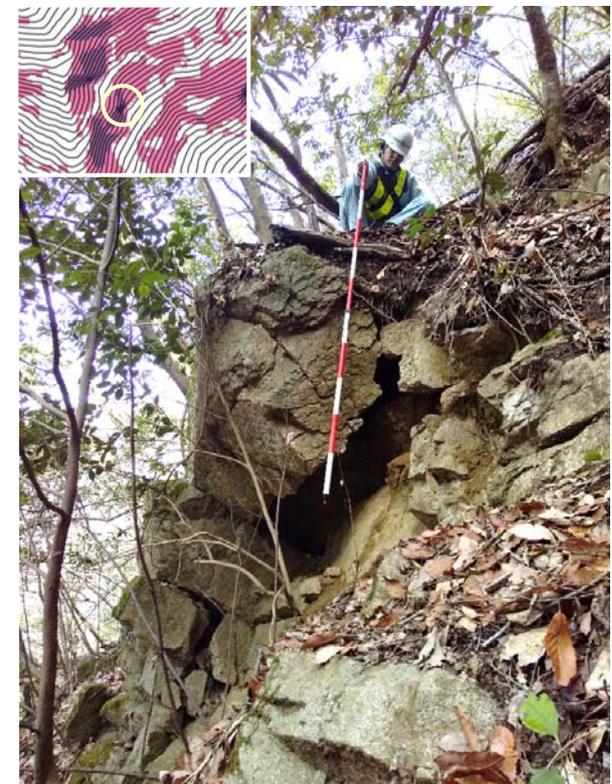
写真-3 不安定落石源（H2.2×1.4×1.0m）傾斜70-80°

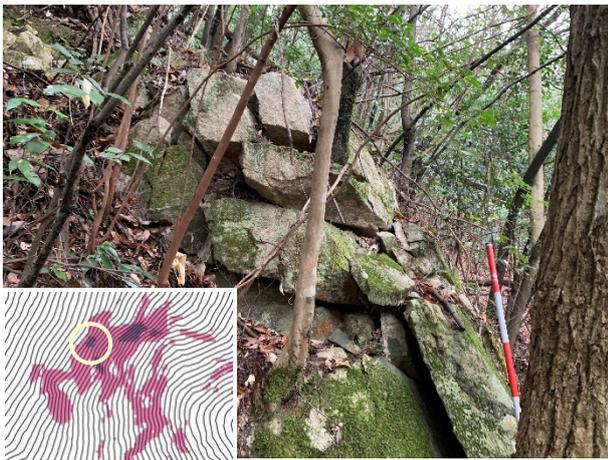
写真4 不安定落石源 (H1.0×0.7×0.5m) 傾斜60-70°

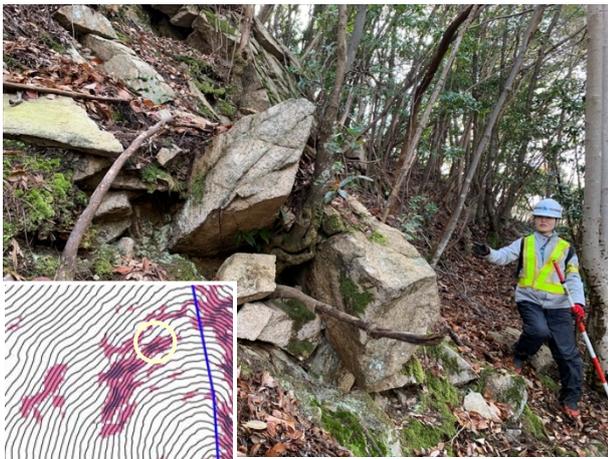
写真5 不安定落石源 (H1.0×0.8×0.5m) 傾斜60-70°

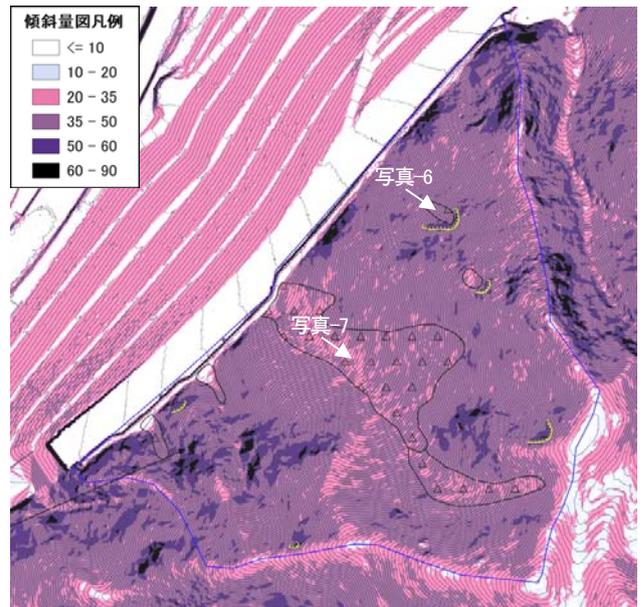
図-6 防災重点診断箇所の傾斜量図 (6段階着色)

結果として、円弧状の滑落崖（傾斜60°以上）を目安にその直下で傾斜35°以上の斜面を不安定崖錐・転石群、傾斜35°未満の場合は安定した崖錐・転石群として机上抽出した。現地において前者は非常に不安定な転石群、後者は苔生して噛み合った（再滑動し難い）安定した転石群として確認できた（写真-6、写真-7）。

以上のように、2種類の傾斜量図を用いることにより、落石危険箇所の大多数を机上抽出段階で把握することが可能となり、その中でも特に危険な落石源の分布も傾斜量の度合いで推測できるようになった。

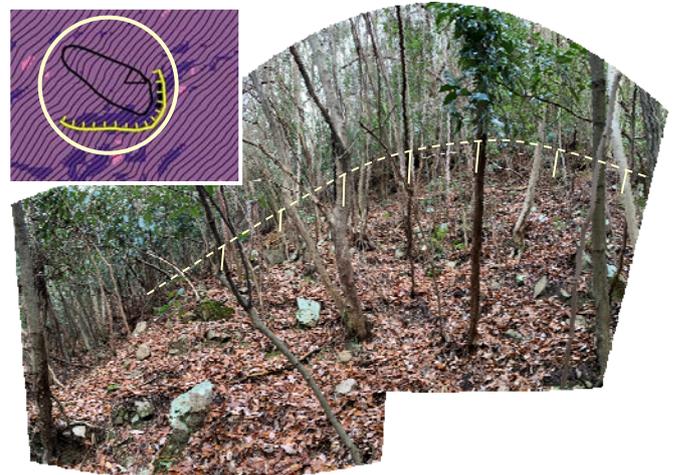
写真-6 崩壊部滑落崖下の不安定崖錐・転石群 (傾斜35-50°の斜面中に不安定転石が散在)

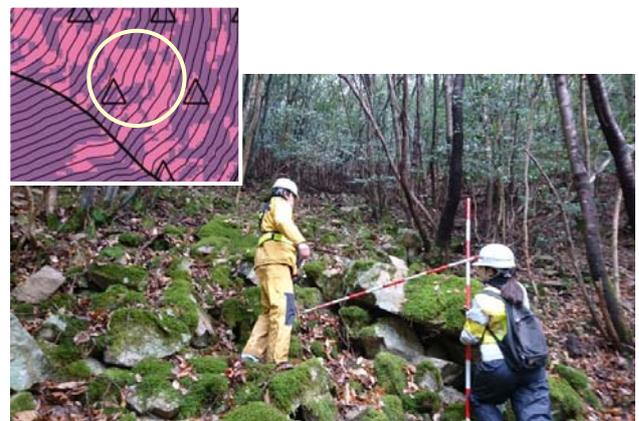
写真-7 中央谷地形内の安定崖錐・転石群 (傾斜20-35°の谷部に苔生した転石が堆積)

最後に、道路防災診断業務内で撮影したUAV-LPデータ（精度600点/m²、0.25mメッシュ）から傾斜量図を作成し（傾斜60°以上着色）、レベル500航測データによる危険箇所抽出とどの程度の差異があるかを検証した（図-7）。結果として、レベル500による不安定落石源抽出結果（図-5）とUAV-LPによる抽出結果は多くの地点で同様の結果が得られた。ただし、谷地形内で広葉樹が密に繁茂する範囲においては、レベル500航測データでは大規模露頭でも見え難い箇所があった（写真-7）。

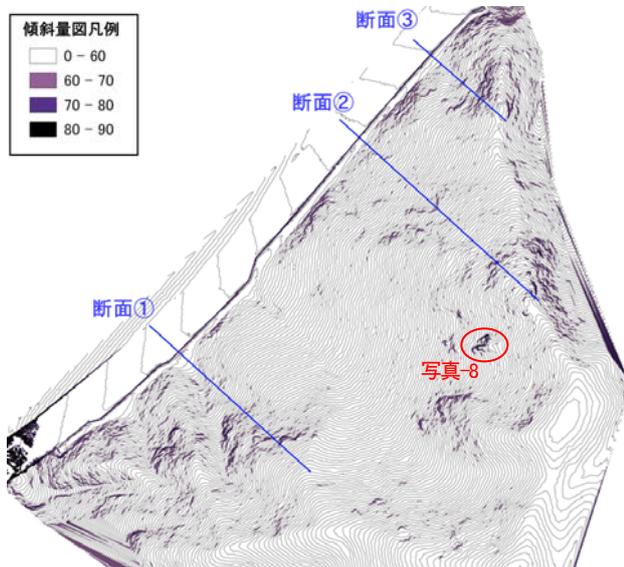
図-7 UAV-LPデータによる傾斜量図（60°以上着色）

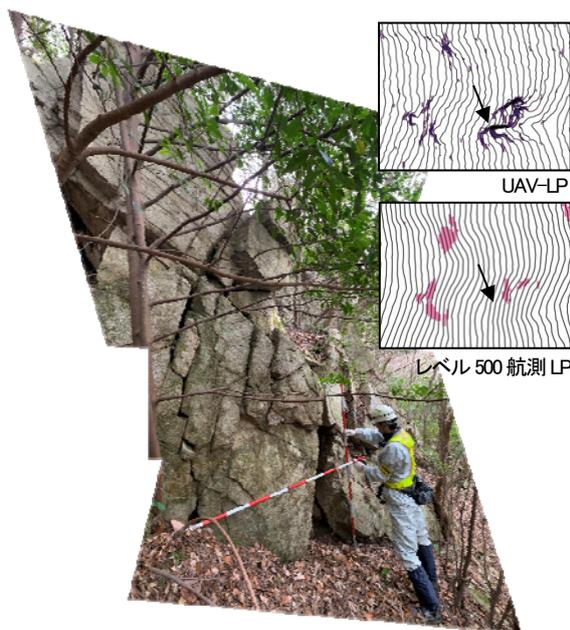
写真-8 谷部広葉樹繁茂下の露頭状況（図-7赤丸部）

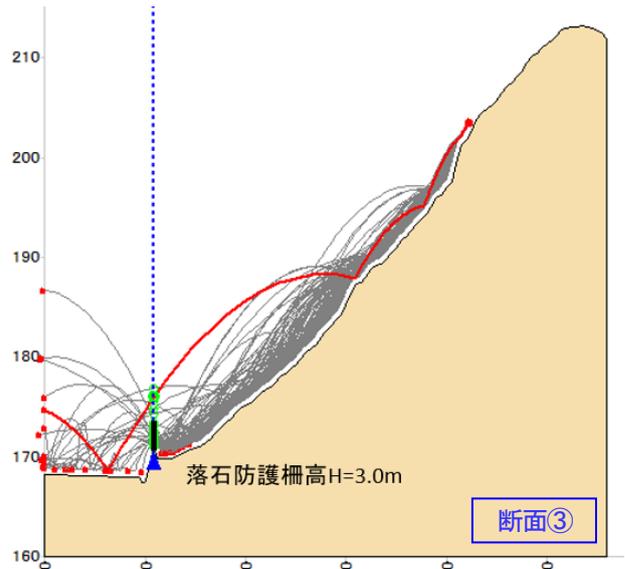
落石防護柵衝突個数	落石防護柵上方通過個数	擁壁天端からの最大通過高 (m)	最大エネルギー (kJ)
25	5	6.3	463

図-8 LPデータを活用した落石シミュレーション（図-7の断面③）

なお、LPデータは三次元点群座標として得られるため、任意の断面図作成も容易である。ここでは、主要な落石源のある3断面を選定して落石シミュレーションに供した（図-8）。結果、いずれの断面においても防護柵の高さ・捕捉エネルギーとも不足しており、対策が必要であることを示す裏付けとなった。また、防災重点診断の際には、3Dプリンターで作成した落石危険斜面の実体モデルによる説明を行うことで、危険箇所に対する既存対策状況等の診断のポイントを全員で共有できた（図-9）。いずれも、LPデータの活用利点である。

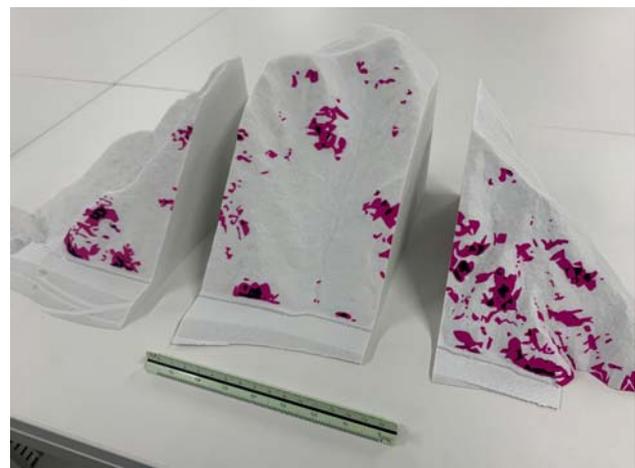
図-9 3Dプリンターによる落石危険斜面のモデル化（防災重点診断箇所、モデル切断面：落石シミュレーション実施断面、着色部：不安定落石源を含む露岩部）

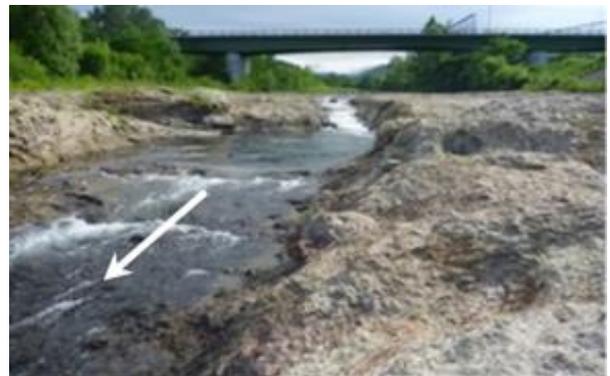
図-1 豊平川直轄区間上流(五輪大橋付近)の露岩状況

豊平川上流区間は河床勾配1/160の急流区間となっているが、床止めのような横断工作物による縦断規制は実施していない。また、直轄区間より上流の河道では、かつては砂礫に覆われていたが、現在は一部の河床表層に砂礫が残存しているものの、露岩している状況となっている(図-1)。

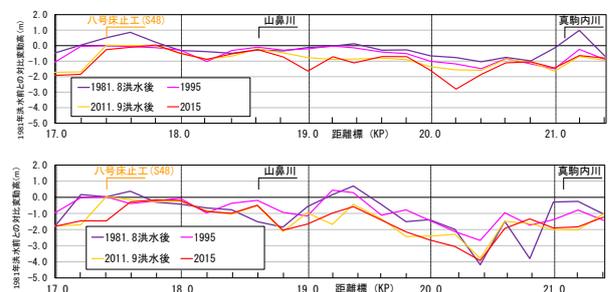
図-2 1981年洪水前との対比変動高(平均河床高変動量縦断図(上)、最深河床高変動量縦断図(下))

拡大し、河床低下が進行(以降、二極化と称す)した。図-2に1981年洪水前の河床高に対して、河川縦断における平均及び最深河床高を経年的に整理した。平均及び最深河床高共に経年的に低下傾向を示し、さらに最深河床高は平均河床高よりも低下傾向が大きく、二極化が進行していることがわかる。

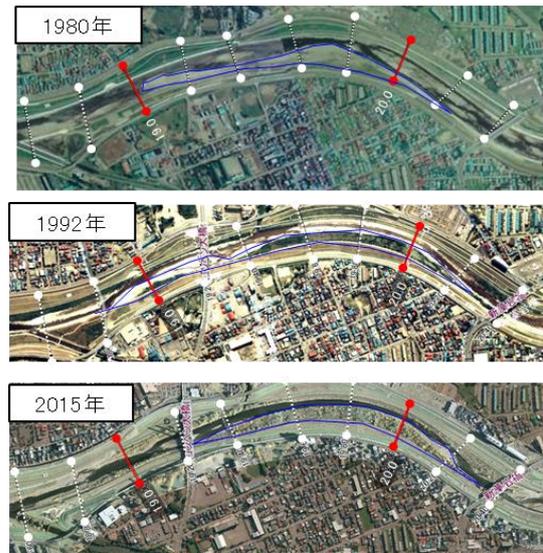
図-3 航空写真による変遷図（中州樹林の変化）

二極化の進行により流路が固定され、砂州上への冠水頻度も低下し砂州上の樹林化を促進させている(図-3)。

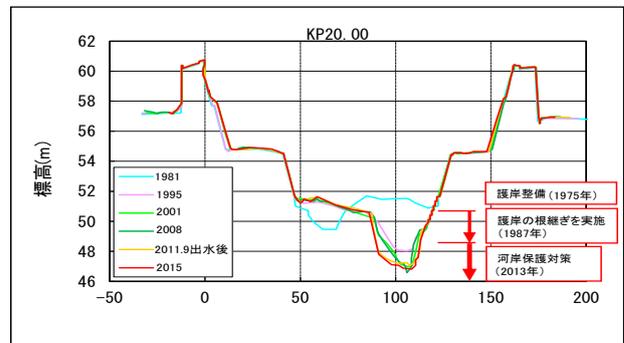
図-4 根継ぎ護岸対策図 (KP20.0)

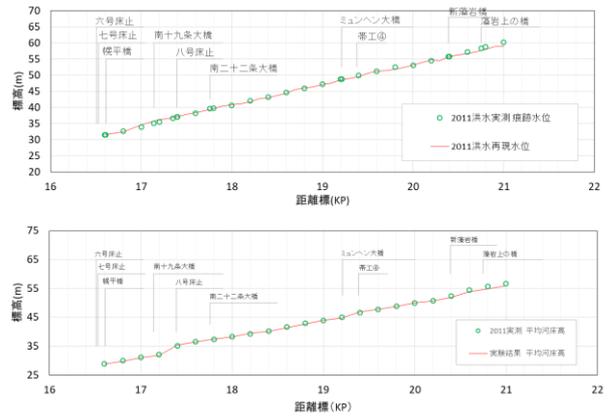
図-8 現地実測と実験結果(痕跡水位縦断面図(上) 平均河床高縦断面図(下))

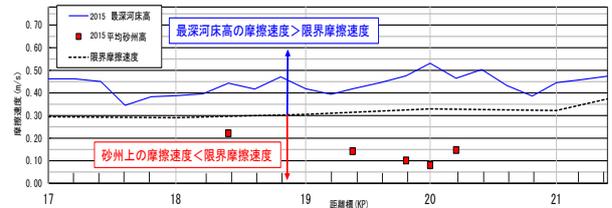
図-10 平均年最大流量流下時の最深河床高及び砂州上の摩擦速度

また、豊平川上流区間の最深河床高と砂州上において、平均年最大流量流下時における摩擦速度を算出した結果を図-10に示す。最深河床高の摩擦速度は、限界摩擦速

度よりも大きく、砂州上の摩擦速度は、限界摩擦速度よりも小さい値となったことから平均年最大流量規模で二極化が進行することが予想される。KP19.4上流においては河道湾曲部で河川横断上比高差が顕著であり、二極化が進行しているため、河川横断上での摩擦速度を平滑化するため、帯工設置と合わせて砂州を切り下げ平均河床高に河道を修正し、その効果を確認した。

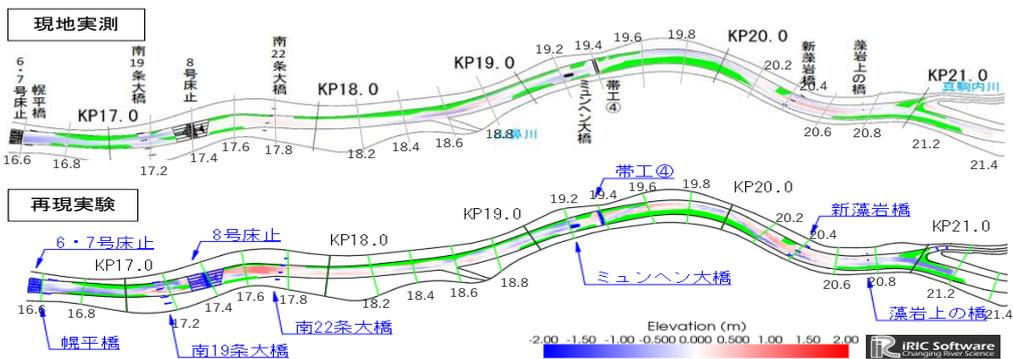
図-7 現地実測と再現実験結果

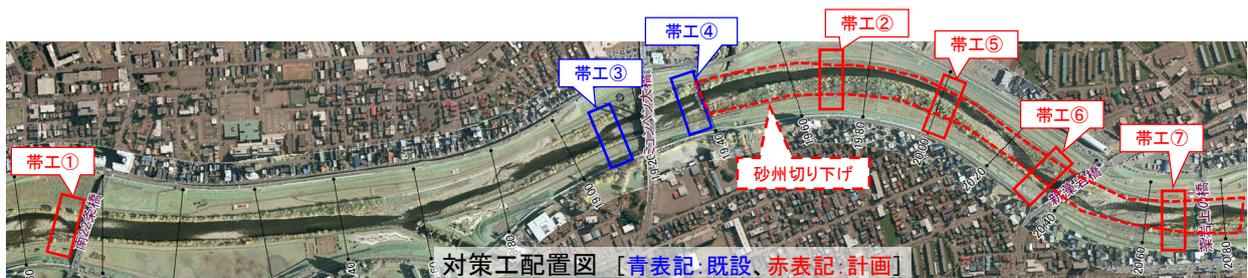
図-9 対策工配置図

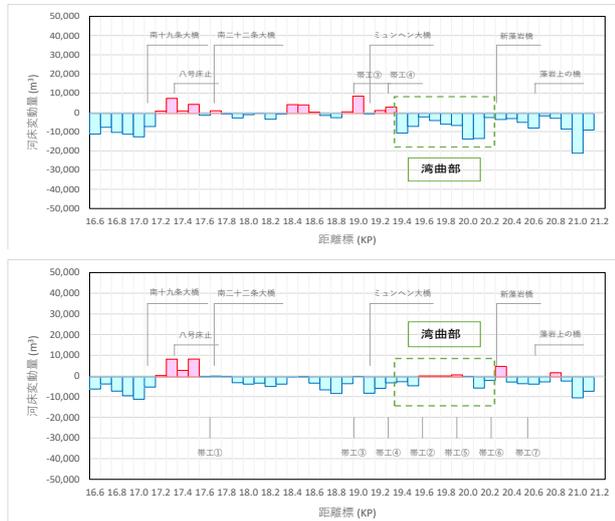
図-11 平均年最大流量（30年相当）流下後河床変動量（無対策実験（上）、対策工検証実験（下））

平均年最大流量（30年相当）流下後及び整備計画目標流量流下後の河床変動予測実験を行った。現況施設での平均年最大流量（30年相当）流下後では二極化が進行している湾曲部（KP19.4~KP20.2）及び上流からの給砂が少ない上流部（KP20.2~KP21.2）について一連で河床低下し、KP20.1~20.4では土砂が堆積し砂州が生じる結果となった（図-11, 13, 14）。

二極化が進行し経年的に河床低下が進行している湾曲部について、河床変動量をみると、対策工は無対策に比べ、52,000m³程度河床低下を抑制することを確認した（図-11）。また、上流部でも同様に河床低下が抑制され、帯工⑥上流の新藻岩橋及び帯工⑦上流の藻岩上の橋において河床低下を抑制し対策工としての有効性を確認した。

一方で上流の給砂を抑制した結果、下流の河床低下が無対策に比べ大きくなり、ミュンヘン大橋及び南二十二条大橋付近では河床低下が生じ、対策工として課題がみられたが、検討区間全体では44,000m³程度河床低下を抑制することを確認した（図-11, 13, 14）。

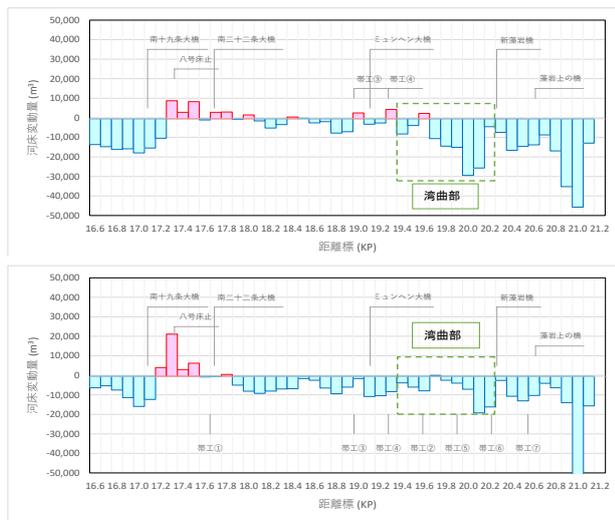
図-12 整備計画目標流量流下後河床変動量（無対策実験（上）、対策工検証実験（下））

一方で整備計画目標流量の外力においても同様に河床低下の傾向がみられ、湾曲部における最大低下量は1.9mとなり、現況施設では河床低下が著しく、河川構造物等への影響が懸念される（図-12, 13, 15）。

検討区間全体では65000m³程度河床低下を抑制し、湾曲部についても43000m³程度河床低下を抑制する結果となった（図-12）。ただし、湾曲部外岸側での洗掘及び内岸側での土砂堆積が生じ、河川横断上比高差が生じる結果となった（図-15）。また、藻岩上の橋上流から真駒内川合流点付近までの帯工対策を実施していない区間において著しい河床低下が生じた。

平均年最大流量（30年相当）流下後と同様に湾曲部より下流のミュンヘン大橋及び南二十二条大橋については河床低下が進行する結果となった（図-12, 13, 15）。

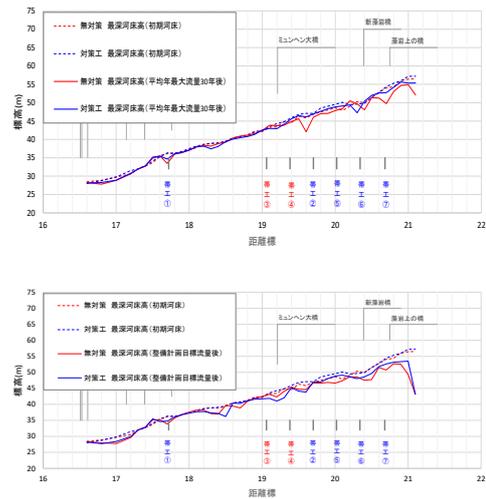
図-13 最深河床高縦断面図（平均年最大流量30年後（上）整備計画目標流量後（下））

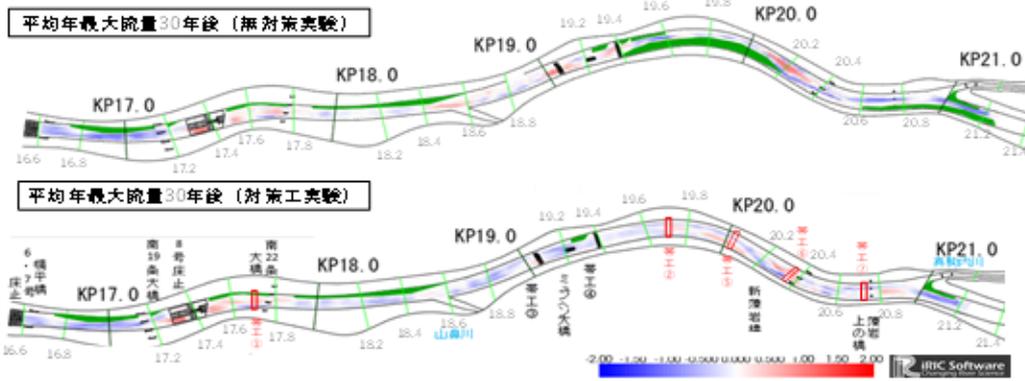
図-14 平均年最大流量30年流下後河床変動高カウンター図（無対策実験（上），対策工検証実験（下））

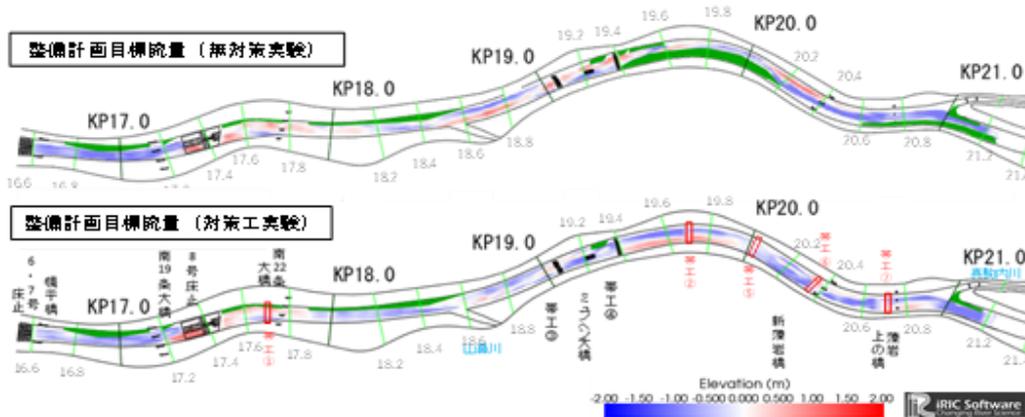
図-15 整備計画目標流量流下後河床変動高カウンター図（無対策実験（上），対策工検証実験（下））

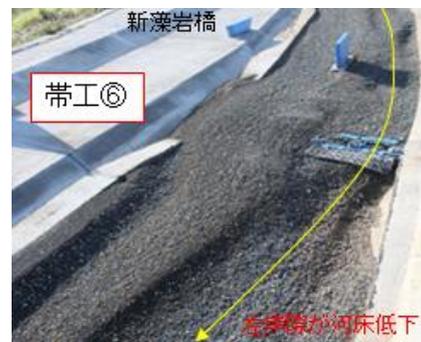
図-17 帯工⑥直下流KP20.3平均年最大流量30年通水後写真（対策工検証実験）

対策工検証実験における帯工⑥下流のKP20.3について、平均年最大流量（30年相当）流下後で下流の砂州の影響を受け滞筋が偏り、流れの集中による深掘れ現象が生じ、低水護岸への影響が懸念され帯工設置に課題が残った（図-16, 17）。

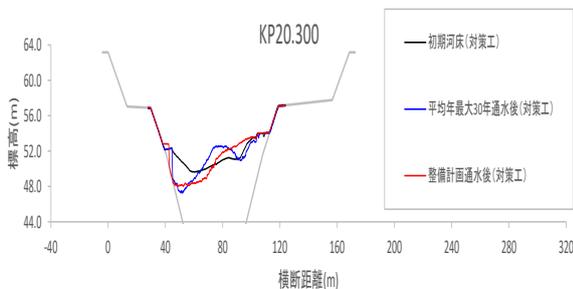
図-16 帯工⑥直下流KP20.3横断面図（対策工検証実験）

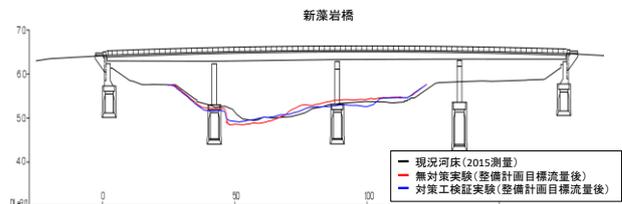
図-18 整備計画目標流量流下後の新藻岩橋横断面図（無対策実験，対策工検証実験）

深河床低下量は無対策に比べ、0.65m河床低下を抑制する効果が見られたが、橋梁橋脚部ではフーチング基礎高（標高53.11m）以下の洗掘が確認され対策工として課題がみられた（図-18）。

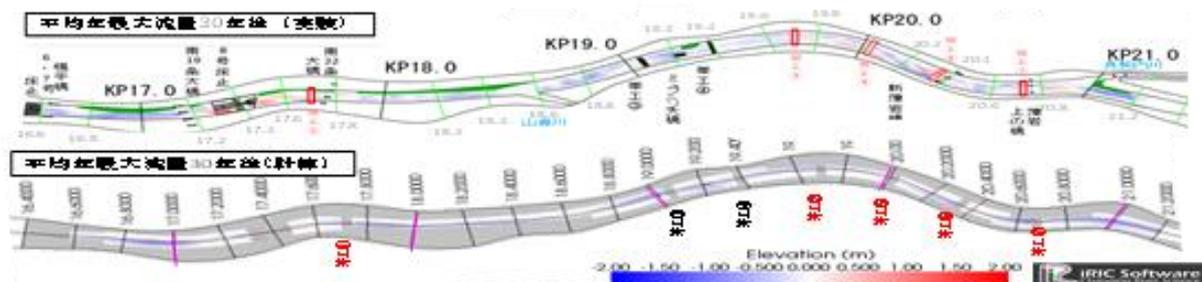
図-19 平均年最大流量（30年相当）流下後の対策工河床変動高コンター図（実験結果（上），計算結果（下））

模型実験で得られた結果について数値計算でも同様の対策における効果を検証し、比較を行った。計算条件を表-3に示す。実験と計算で平均年最大流量（30年相当）流下後の河床低下対策効果を比較した結果、湾曲部外岸側及び上流部の橋梁箇所での洗掘が抑制され、実験結果と概ね同様の傾向となり、数値計算においても河床低下対策工の有効性を確認した（図-19）。

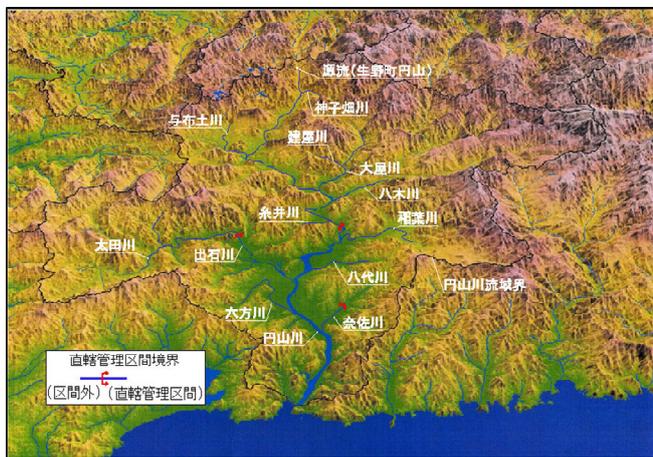
図1 円山川の概要図

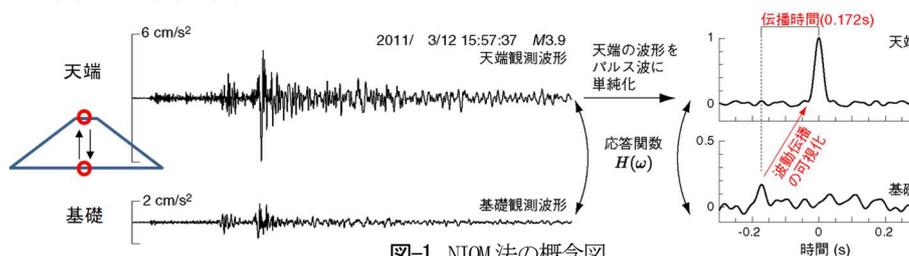
ここで、 Δt は観測記録の時間ステップ、 N はデータ数、 Cx, Cy, kx, ky はNIOM解析のパラメータである。

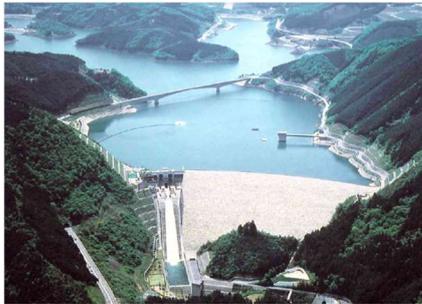
図-2 阿木川ダム（堤高101.5m, 岐阜県恵那市）

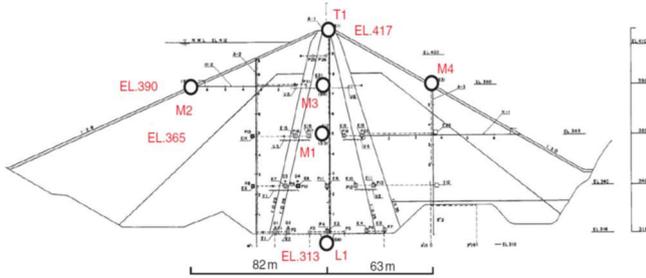
図-3 阿木川ダム地震計設置位置図

阿木川ダム（図-2）の地震計設置位置を図-3に、その地震記録にNIOM解析を適用して得られた入出力モデルの例を図-4に示す。用いた地震記録は2002/9/22 9:36:34、岐阜県南東部 M4.0、深さ49.2 km、震央距離19.4 kmによるもので、堤頂T1-コア内上M3（鉛直距離27 m）の上下流方向成分の結果である。図中、太実線が観測点M3の波形を入力モデル $x(t)$ （図中、細実線）に置き換えたときの観測点T1の出力モデル $y_g(t)$ 、細破線が観測点T1の波形を入力モデル $x(t)$ に置き換えたときの観測点M3の出力モデル $y_f(t)$ を示す。この結果では、コア内上M3に時刻0で単位振幅をもつ入力モデル $x(t)$ （図中細実線）が現れるとき、堤頂T1では太実線のような波形が生じることを示しており、M3からT1までの波動伝播に0.0694 sを要することが読み取れる。

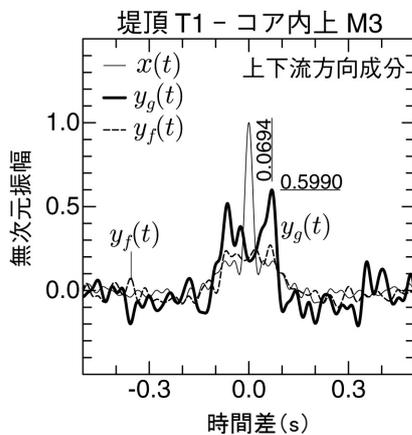
図-4 NIOM解析の入出力モデルの例

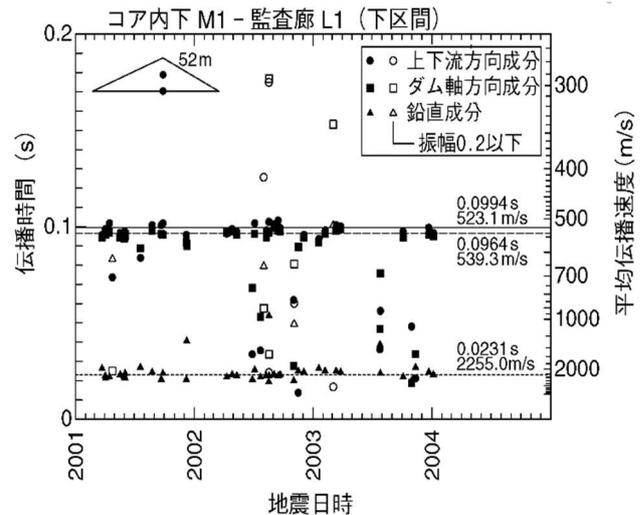
図-5 NIOM解析による阿木川ダム堤体内の地震波の伝播時間と区間平均伝播速度（コア内下M1-監査廊L1）

図-5に、2001年から2004年までの地震記録の解析から得られた伝播時間を示す。この図は堤体中央の鉛直アレー部分の下区間（コア内下M1-監査廊L1）の結果である。図中の横線はM1-L1間に要した伝播時間の平均値で、この平均値から求めた伝播速度は、上下流方向成分523m/s、ダム軸方向成分539m/s、鉛直方向成分2255m/sとなった。

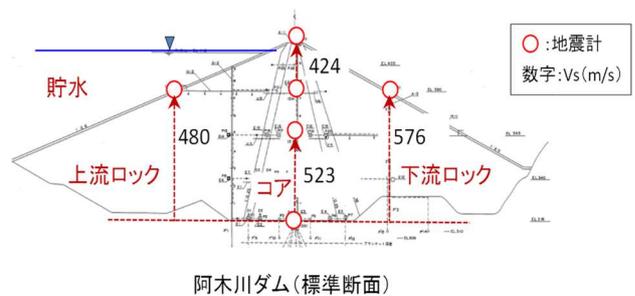
図-6 小地震記録のNIOM解析で得た阿木川ダム堤体の地震波伝播速度（上下流方向成分）

コアゾーンの平均のS波速度は、上区間（T1-M3）で424m/s、下区間（M1-L1）で523m/sを示し、拘束圧の増加に伴うと推定されるS波速度の増加が見られた。

ロックゾーンについては、上流側ロックゾーンの平均のS波速度は480m/sであり、コアゾーン上部より多少大きい。また一方で、下流側ロックゾーンのS波速度は576m/sであり、上流側より大きい値を示した。

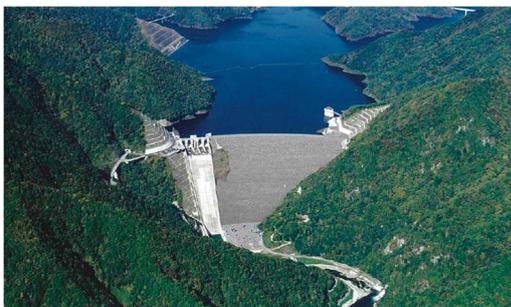
図-7 徳山ダム(堤高161.0m, 岐阜県揖斐川町)

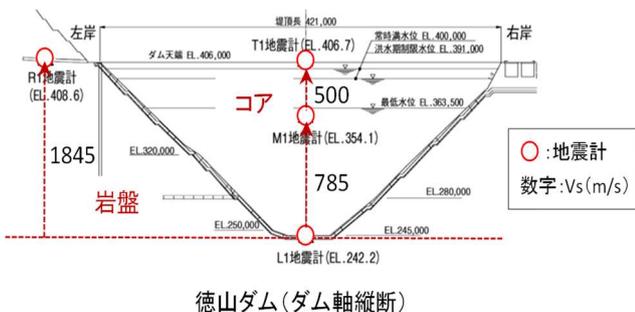
徳山ダム(ダム軸縦断)

図-8 小地震記録のNIOM解析で得た徳山ダム堤体・岩盤の地震波伝播速度(上下流方向成分)

徳山ダム(図-7)の地震観測記録を用いて、阿木川ダムと同様にNIOM解析を行い、堤体および岩盤の伝播速度を推定した結果を図-8に示す。

コアゾーンにおける平均のS波速度は堤体の上部の区間(上区間)で500m/s、堤体の下部の区間(下区間)で785m/sとあり、阿木川ダムのコアゾーンでのS波速度と比較してやや大きい、すなわち、速い結果となった。この伝播速度は、阿木川ダムでの結果と同様に、過去に堤体で実施されたPS検層の結果と概ね整合している³⁾。また、岩盤内に設置された地震計記録からは、岩盤内の伝播速度は1845m/sと推定された。

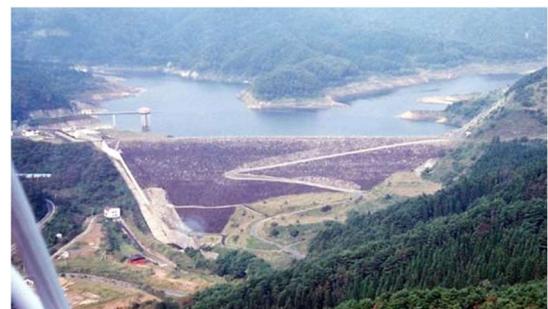
図-9 荒砥沢ダム(堤高74.4m, 宮城県栗原市)

荒砥沢ダム(図-9)は堤高74.4mのロックフィルダムであり、地震計はダム基礎、コアゾーン中段、及び堤頂に配置されている(図-10)。荒砥沢ダムは宮城県に位置するため、これまでに岩手・宮城内陸地震、東北地方太平洋沖地震など複数回の強震動に見舞われている。これらの大地震を含む長期間にわたる地震記録の分析から、強震動を受けた後、堤体の物性値は変化したことが報告されている。

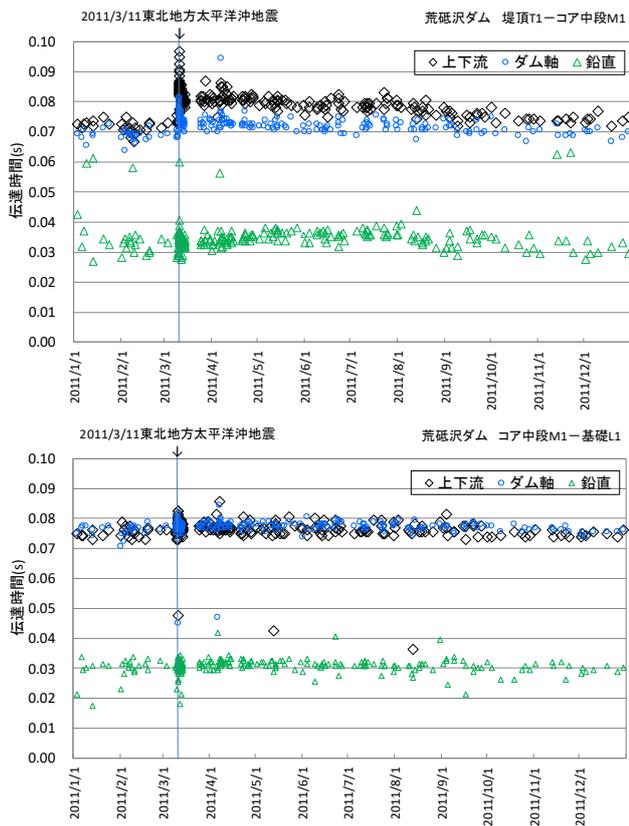
図-11 荒砥沢ダム堤体内の地震波伝達時間の経時変化
(上図：コア中段→堤頂 下図：基礎→コア中段)

荒砥沢ダムの長期にわたる地震観測記録を用いて、NIOM法により堤体内部を伝わる地震波の伝播時間の時系列変化をまとめた結果を図-11に示す。

コアゾーン中段、すなわち堤体中位標高と堤頂との間の伝播時間を示した、図-11の上の図からは、伝播時間が強震動を受けた直後には長くなり(すなわち伝播が遅くなり)、その後、時間をかけて強震動を受ける前のレベルに徐々に回復していることがわかる。また、地震波の伝播時間は、上下流方向成分が、ダム軸方向成分に対して、よりも長い(上下流方向成分の方が伝わるのが遅い)ことも分かる。これは上下流方向の方がダム軸方向に対して、堤体の拘束度が小さいためと推察されている。

一方で、堤体基礎から堤体の中位標高までの伝播時間を示した図-11の下の図では、強震動を受ける前後で伝播時間がほとんど変化していないことがわかる。このように、低位標高部の変化が高位標高部の変化に比べて小さくなった要因は、低位の標高ほど拘束圧が大きいためと推察されている。

筆者らは、図-11に示した堤体中の地震波の伝播時間の経時的な変化がロックフィルダム堤体の健全度評価に活用できるものと考えている。すなわち、小地震の観測記録からNIOM法によって平常時の伝播時間を求めておき、大地震が起こった際には余震記録を用いて伝播時間の変化を把握する。仮に伝播時間が長くなっていけば、地震動によって堤体の物性値が変化した可能性が把握でき、その後、伝播時間が時間の経過とともに短くなっていけば（伝播速度が速くなっていけば）、堤体の物性値が回復しつつあり、元の状態に戻ったことも確認できるものと考えている。また、ダム堤体の圧密が進めば、それによって伝播速度も速くなることが推定されるため、伝播速度の変化を把握することで、ボーリング調査によってコア試料を採取することなく、堤体の強度の変化を定量的に把握できる可能性がある。

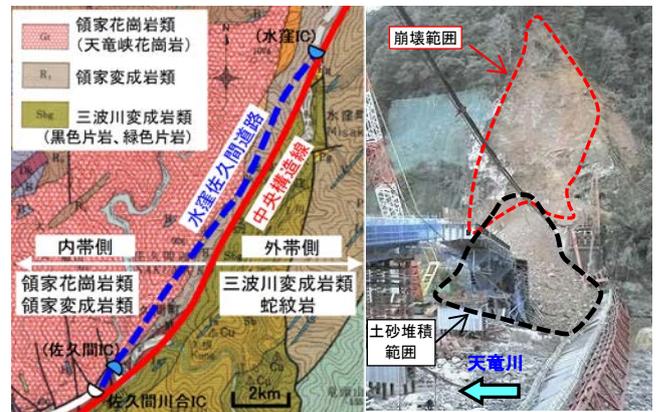
図-2 計画路線沿いの地質と現道沿いの斜面災害
(右写真：H27.1岩盤崩壊による原田橋の崩落)

ル区間で、比較的地質条件の良い内帯側(領家帯)に計画されているが、周辺は天竜峡花崗岩及び領家変成岩類からなる急峻な斜面が形成されており、現道沿いでは地すべりや崩壊、落石等の斜面災害が比較的多く発生している状況にある(図-2)。このため、期待される整備効果発現については、地質リスクへの対応が重要となる。
