航空機搭載型合成開口レーダ（航空機SAR）の 常設化改修

国土地理院では、災害発生時に測量用航空機「くにかぜⅢ」を用いて、災害の種類や被災状況に合わせたセンサを活用した観測を行っており、火山噴火時には地形変化の把握を目的として、雲や噴煙を透過するマイクロ波を用いたセンサである航空機SARによる観測を行っている。迅速な災害対応を可能とするため、2019年度には航空機SARの常設化改修を行った。改修前後の航空機SARの仕様比較や精度検証結果を報告する。

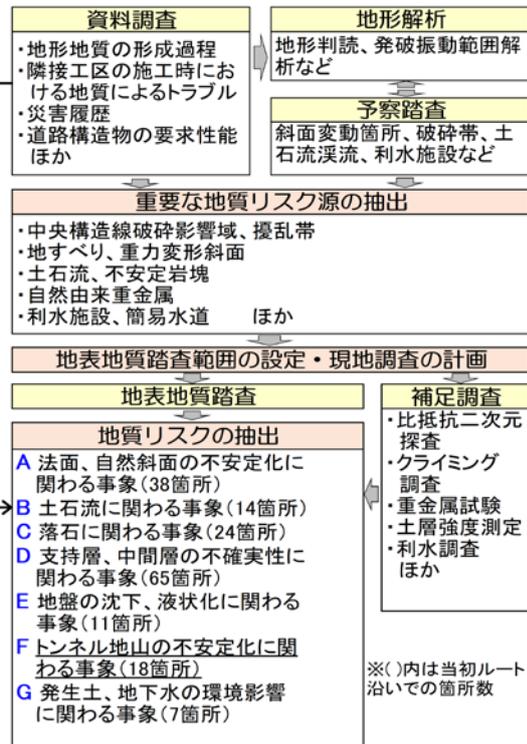
図-3 地質リスク抽出の流れ

要な地質リスク源を抽出した上で詳細な地表地質踏査を実施した（図-3）。また、近接目視困難な急崖におけるリスクの見落としの回避や設計見直しにつながる可能性のある重要なリスク源と計画の関係性を把握するため、広域に適用でき、かつ経済性に優れたクライミング調査や比抵抗二次元探査などの補足調査を実施した。これらの結果と地域の特性（資料調査の結果）を踏まえることで、計画路線沿いに潜在する地質リスクの把握に漏れが無いように留意した。

地質リスク抽出の結果、水窪佐久間道路の当初計画に潜在する地質リスクは100箇所以上に上り、これらを想定される事象ごとに大別して整理を行った（図-3）。

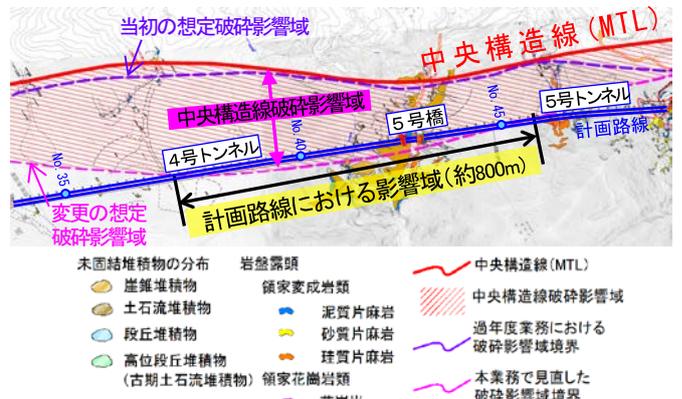
図-4 中央構造線破碎影響域の評価

の結果、中央構造線破碎影響域の分布範囲が当初計画の想定よりも広範囲に分布することが想定され（図-4、図-5）、一部のトンネルにおいて、長区間にわたって施工時の支持力不足や切羽・天端の不安定化、側壁の押し出し等が懸念された。

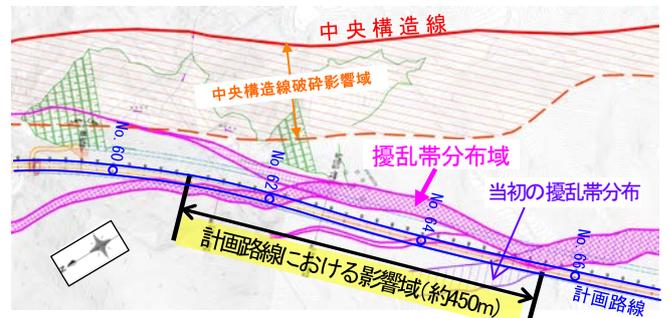
図-5 擾乱帯分布の評価

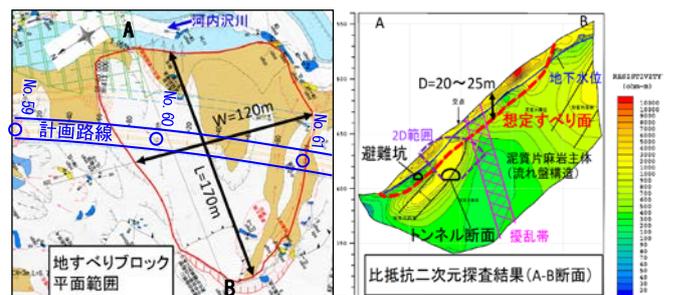
図-6 地すべりの平面範囲と比抵抗二次元探査結果

計画路線周辺の岩盤崩壊は凸型の緩んだ尾根斜面で比較的多く発生していることから（図-2参照）、地形判読や予察踏査を実施し、地すべりに加えて重力変形斜面の抽出を行った。その結果、トンネル坑口付近で大規模な地すべりブロックが確認されたことから、リスク評価に必要な地すべりの規模・安定性を把握するため、詳細踏査に加え比抵抗二次元探査を実施した（図-6）。調査の結果、地すべりブロック層厚は20~25mと想定され、トンネルと地すべりブロックとの位置関係から、トンネル施工による地すべり活動の誘発とこれに伴うトンネルの損壊、隣接する河道閉塞等が懸念された。また、地すべり活動に対する必要抑止力は7,680kN/mと試算され、大規模な対策となることも想定された（図-7）。

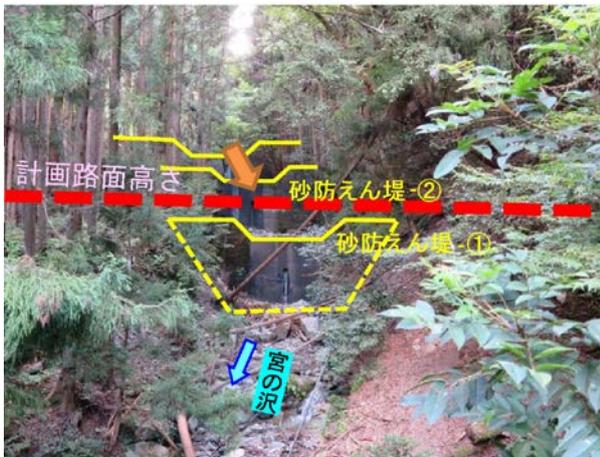
図-8 土石流による土砂流入が懸念される箇所

計画路線は複数の溪流を横断し、特に北部域の溪流の多くが土石流危険溪流等に指定されている。一部のトンネル坑口では、現河床との高さ関係や上・下流部の流出土砂や流木の状況などから、土石流による計画路線への土砂の流入が懸念された（図-8）。

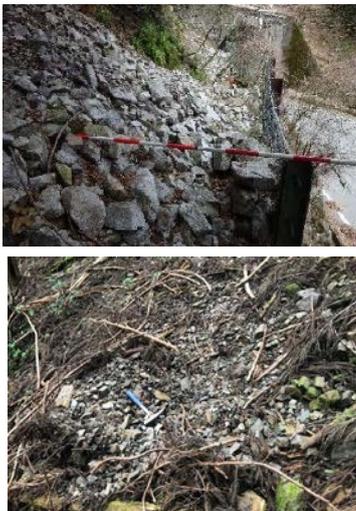
図-9 現道沿い防護柵背後の落石の堆積状況(上)と切土区間の落石堆積物(下)の状況

浮石・転石の安定度調査の結果、多くの坑口や土工区間で落石の発生が懸念される箇所が確認された。また、広範囲の落石堆積物（礫が緩詰め状態で堆積）の分布により、切土法面の不安定化等が懸念される箇所も確認された。花崗岩分布域では落石の発生量が多く、対策施設の維持管理上の課題も挙げられる（図-9）。

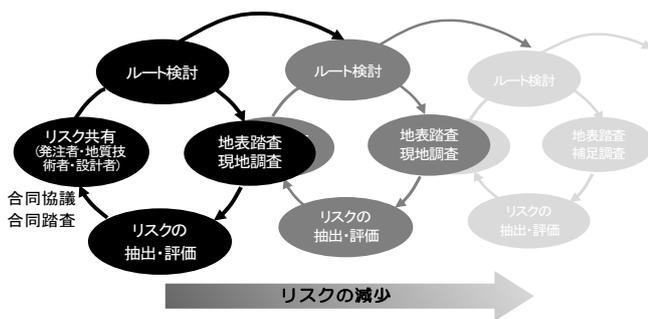
図-9 反復評価によるリスクの低減

施工箇所変更の検討に際しては、発注者、地質技術者、設計者間で設計見直し前後の地質リスクを整理したリスク比較表を用いて施工箇所変更の効果を相互に調整しながら検討を進めるとともに、変更施工箇所に対してもリスク抽出・評価、対応検討を繰り返すことでリスクの低減を図る方針とした(図-9)。

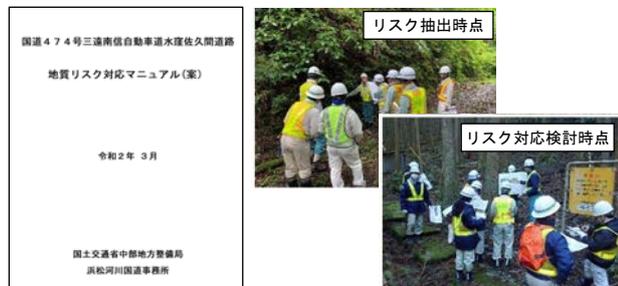
図-10 リスク対応マニュアル（右写真：関係者間でのリスク共有方法（本事例））

本事業の各段階における地質リスクマネジメントを的確かつ継続的に進めるために下記項目を取りまとめたリスク対応マニュアルを策定した(図-10)。

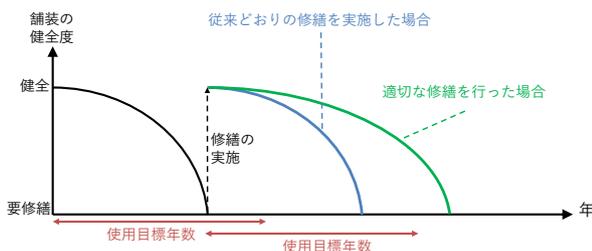
図-1 使用目標年数を用いた舗装管理のイメージ

こうした中、舗装の更新年数を意識した維持管理を行うことで舗装の長寿命化を図ることを目的に、2016年10月に国土交通省道路局より「舗装点検要領」¹⁾が策定された。この要領において、道路管理者は、損傷の進行が早い道路等のアスファルト舗装について、表面の層を供用し続ける期間として使用目標年数を設定し、この期間よりも早期に劣化した区間（以下、「早期劣化区間」という）について、詳細調査を実施し適切な修繕設計を行うことが示された。図-1に使用目標年数を用いた舗装管理のイメージを示す。早期劣化が生じた際、対策を講じずに通常どおりの修繕を行った場合、再度早期劣化が生じるおそれがある。このため、早期劣化が生じた際に詳

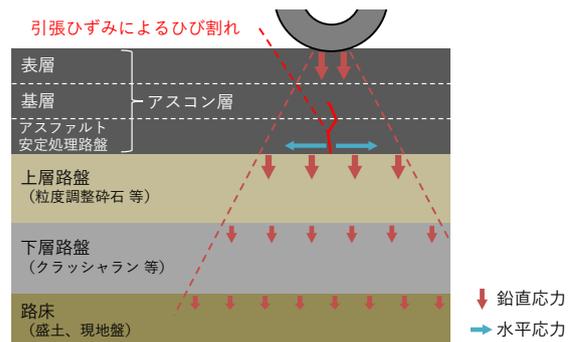
図-2 アスファルト舗装の構造設計における疲労破壊

図-2に従来の構造設計で想定されてきたアスファルト舗装の疲労破壊の考え方を示す。舗装は複数の層が積み重なった構造となっており、交通荷重を各層で分散し、路床で受け持つ構造となっており、表層や基層、瀝青安定処理路盤等からなるアスファルト混合物（以下、「アスコン」という）層の下面に生じる引張ひずみにより下部から上部にかけて疲労ひび割れが発生する。ここでひび割れや施工継目などを通じて雨水等が浸入すると、アスコン層下部の粒状路盤が脆弱化し、荷重分散効果が弱まるため、アスコン層のひび割れが生じやすくなる。このため、従来より早期劣化の主な要因は粒状路盤の脆弱化であると考えられてきた。

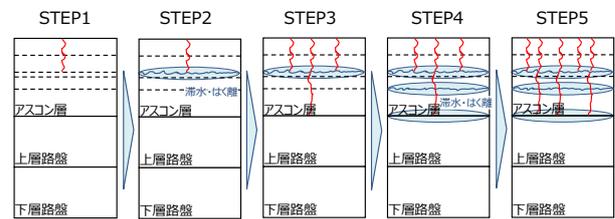
図-4 層間はく離に伴う早期劣化メカニズム

前節の調査結果で確認された損傷形態は、アスコン層の下面からひび割れが生じるという従来の設計の考え方とは異なるものであった。図-4 に、調査結果から推察される、本調査区間における劣化メカニズムを示す。具体的には、以下のとおりと考えられる。

- 施工継目の開きやアスファルトの劣化・老化により路面から入ったひび割れなどを通じてアスコン層内に水が浸入する。(STEP1)
- アスコン層の内部に水が滞留し、層間はく離が発生する。(STEP2)
- 層間はく離によりアスコン層の支持力が低下した結果、アスファルト安定処理層及び路盤までひび割れが進行する。(STEP3)
- アスファルト安定処理層や路盤内への浸水・滞水により、これらの層が細粒化などにより劣化する。(STEP4)
- 舗装全体の支持力不足により、アスコン層のひび割れが急速に拡大する。(STEP5)

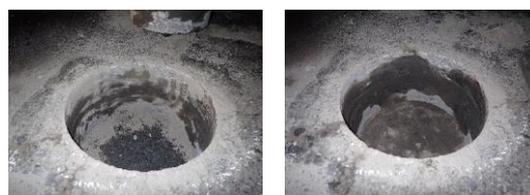
図-5 コア採取孔における水の染み出し (区間 J)
(左: コア採取直後, 右: コア採取 30 分後)

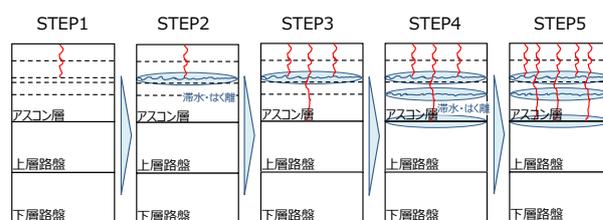
図-6 層間はく離に伴う早期劣化メカニズム (再掲)

本研究では、アスファルト舗装の早期劣化メカニズムを確認するため、実際に早期劣化が生じた複数の区間を対象に、開削調査やコア観察等の調査を実施した。2017年度の調査では、劣化の進行度合いが異なる同一路線内の3つの早期劣化区間を対象に開削調査等を実施し、アスコン層内の滞水や層間はく離が生じていることを確認し、図-6のようにそれらに起因する劣化のメカニズムを推察した。続いて2018年度の調査では、複数の路線の早期劣化区間やその近傍で採取したコアの観察により、ひび割れが生じていないコアにも滞水や層間はく離が確認されたことから、推察された劣化メカニズム同様、アス

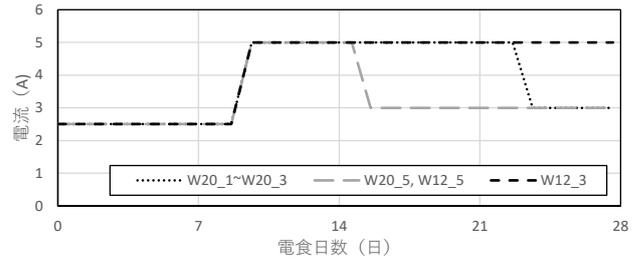
図-3 電食試験中に通電した電流

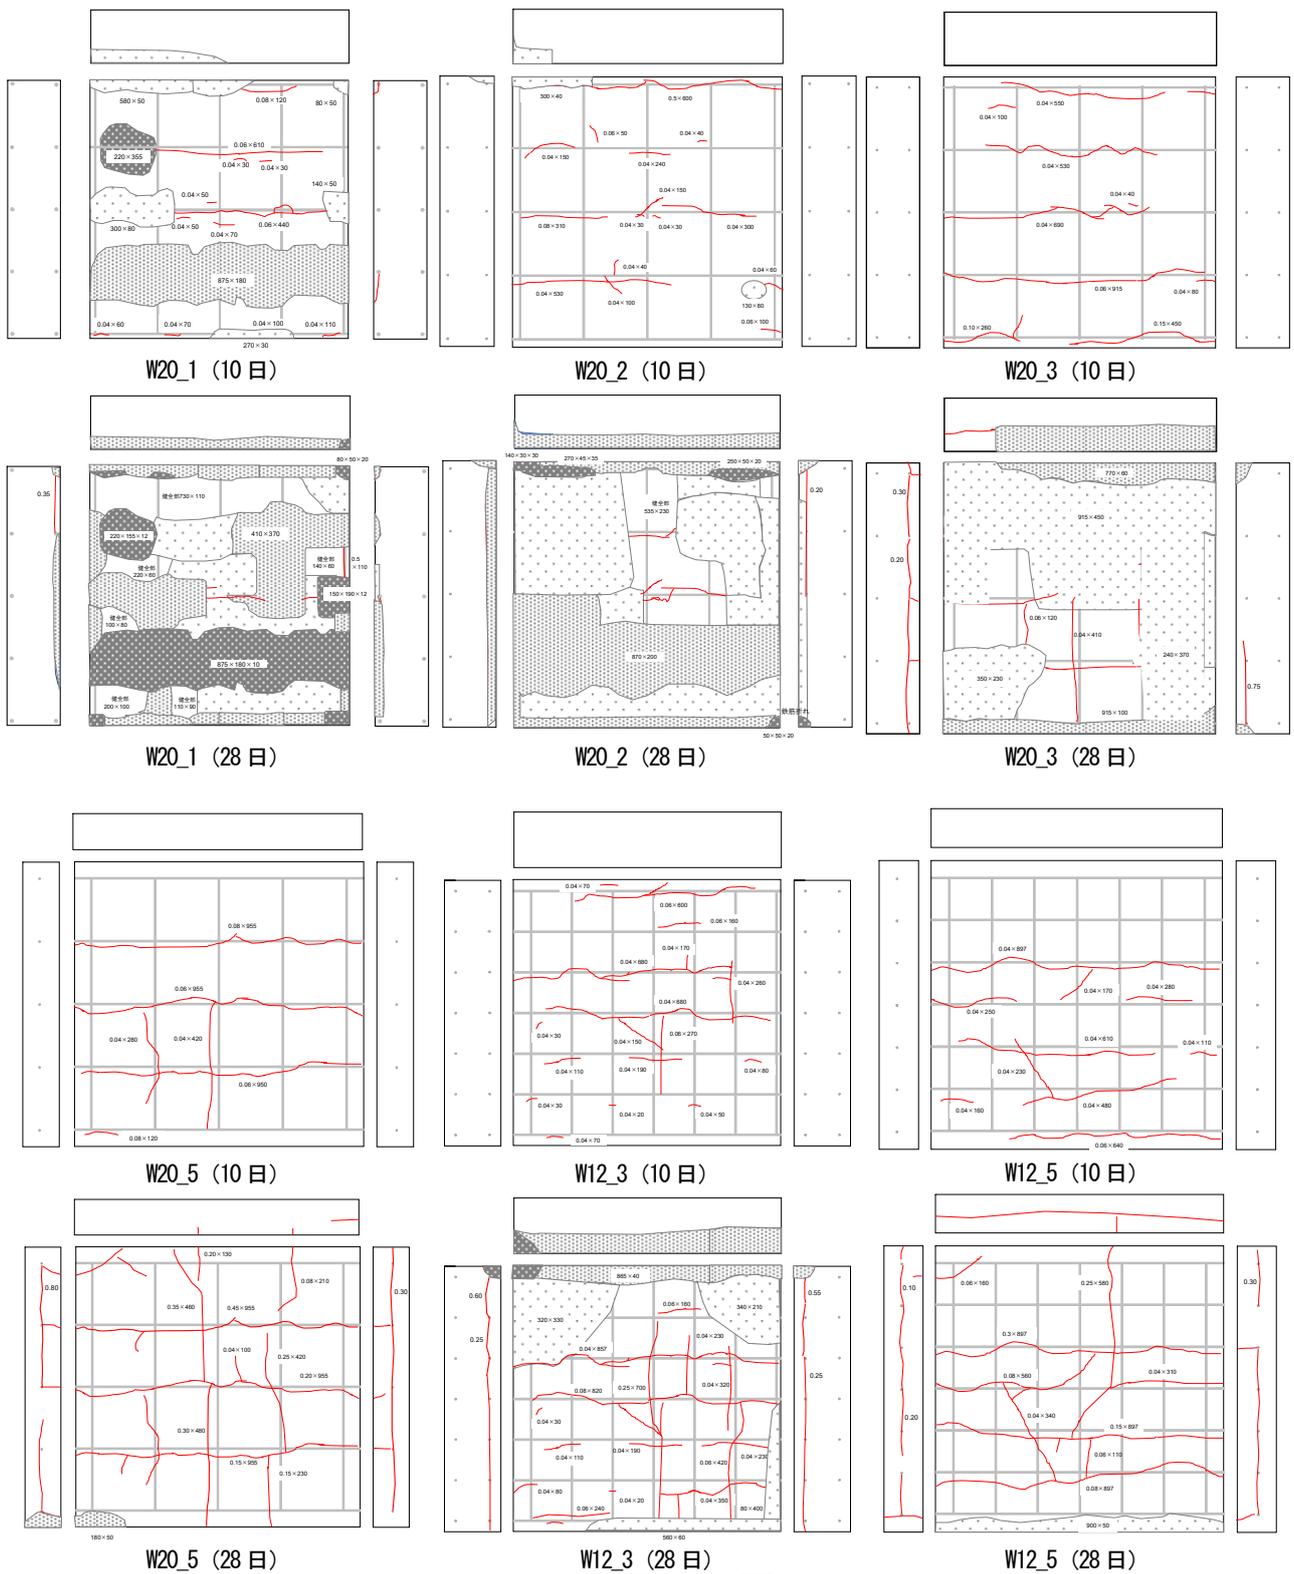
図-4 変状の測定結果の一例 (□ : 浮き, ▨ : 剥離, ■ : 剥落)

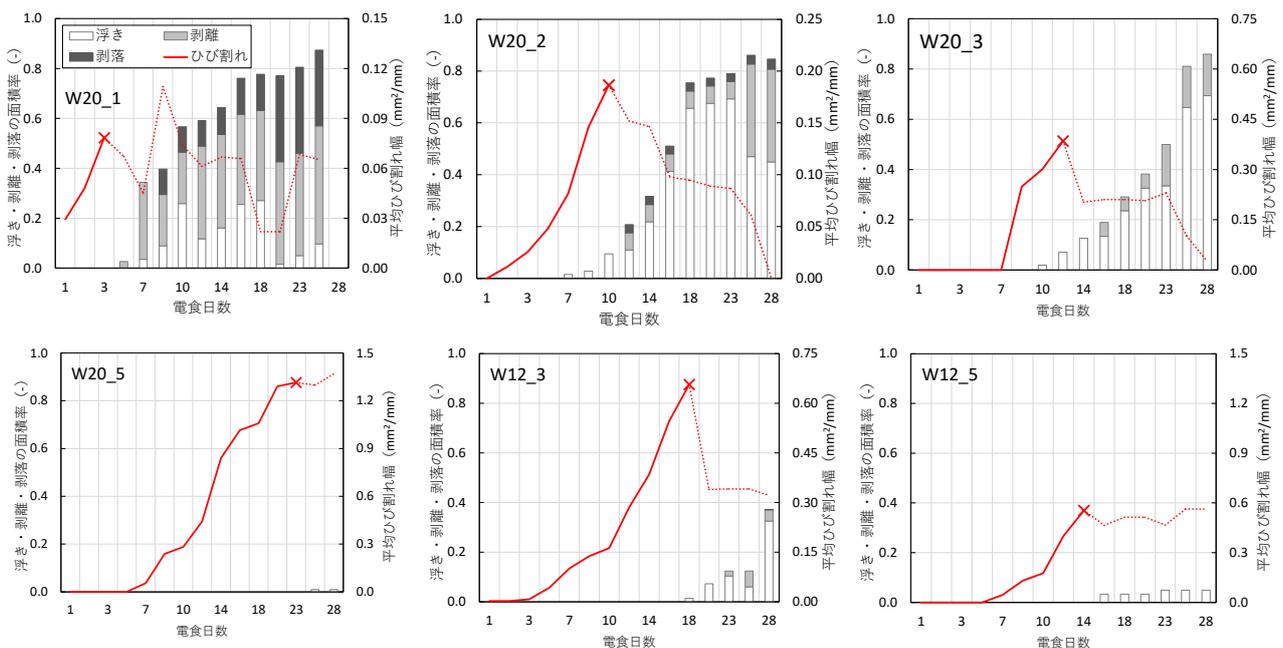
図-5 平均ひび割れ幅（右軸）および浮き、剥離、剥落（左軸）の面積率の推移

明確な浮きや剥離、剥落は検出されておらず、表面ひび割れが生じているのみであり、これは、図-5や前項で指摘した通りである。一方、はつり調査後の写真(図-7右)から、試験体内部では観察面に対して平行な面がほぼ全面さび汁で覆われていることが分かる。このことは、試験体各所で鉄筋軸ひび割れ(図-1右)が生じ、これらが隣り合う鉄筋どうしで連結し、広範囲の剥離に至っていたことを示す結果と考えられる。ここで、W12_5やW20_5で平均ひび割れ幅の増加が停滞している原因について、前項では、試験体観察面に対して平行なひび割れ(図-1右)が発生したためと推察した。上記のようなはつり調査の結果は、これらの推察の妥当性を示すとともに、かぶり厚さの大きい壁面においては、表面に明確な変状が見られないうちに広範囲のコンクリートの剥離、剥落が生じる可能性を示唆するものと考えられる。

前述した通り、かぶりコンクリートの剥離、剥落は、平均ひび割れ幅が見かけ上低下して以降、急速に増加していく(顕在化していく)と考えられる。図-8に、平均ひび割れ幅が低下する直前の点(図-5×印)について、この際の平均ひび割れ幅をかぶり厚さに基づいて整理した結果を示す。この図から、剥離、剥落が顕在化し始め

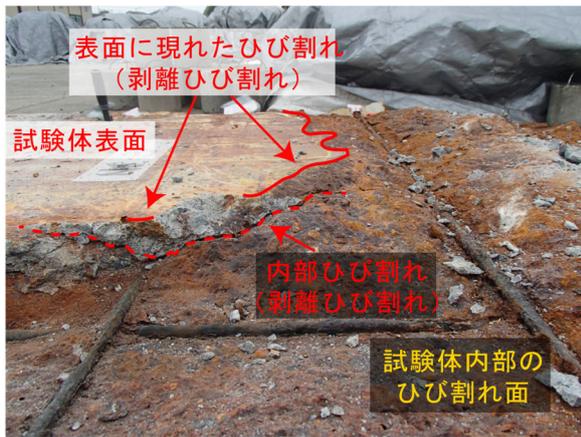
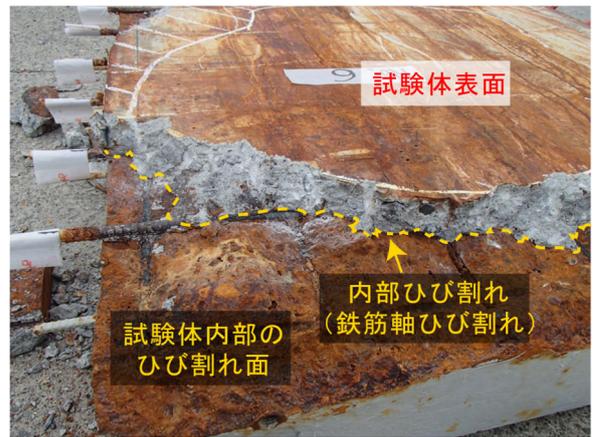
表面および内部に発生したひび割れ (W20_2)

内部に発生したひび割れ (W12_3)

図-6 はつり調査の状況

図-6に、はつり調査の結果を示す。試験体は、長期間にわたって促進腐食試験を行った結果、コンクリート部の表面がさび汁によって覆われていた。特に試験体内部で発生したひび割れ部にはさび汁が充填されており、目視により容易にひび割れの発生状況を観察することができた。まず、かぶり厚さの小さい試験体（図-6左）では鉄筋に対して八の字にひび割れが走っており、剥離ひび割れ（図-1左）が多く発生していることが改めて確認された。一方、かぶり厚さ30mm以上の試験体（図-6右）では、ひび割れは試験体表面に対して直角あるいは平行に走っていることが確認でき、このような試験体では鉄筋軸ひび割れ（図-1右）が多く発生していたものと考えられる。

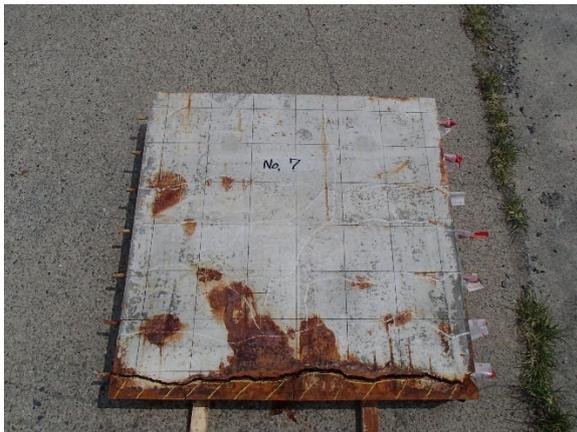
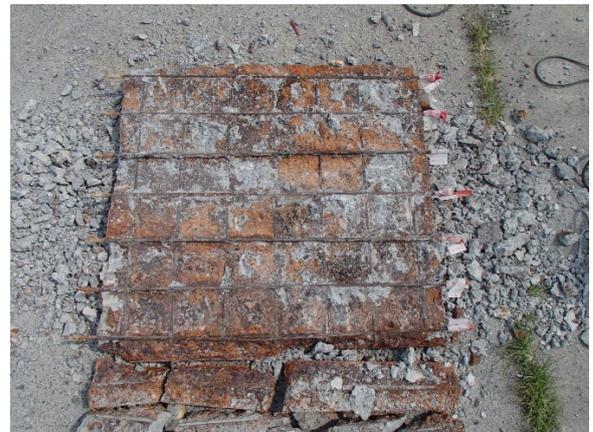
図-7 W12_5の表面 (左) および内部のひび割れ状況 (右)

図-7にW12_5のはつり調査前後の様子を示す。はつり調査前の写真（左）では、一部でさび汁が見られるが、

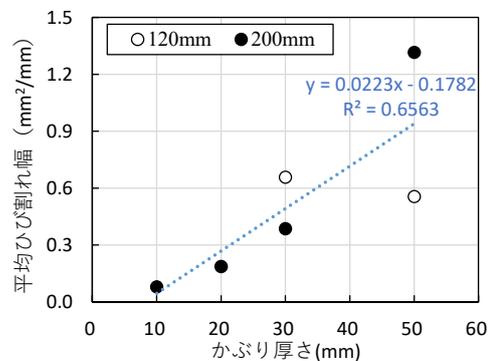
図-8 かぶり厚さと平均ひび割れ幅の関係

る際の平均ひび割れ幅は、かぶり厚さが大きいほど大きいことが分かる。

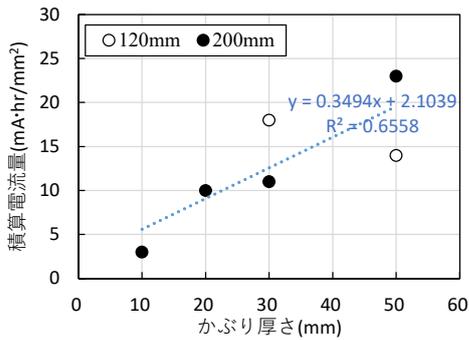
図-9 かぶり厚さと積算単位電流量の関係

図-9に式(3)を用いて算出した積算単位電流量とかぶり厚さの関係を示す。なお、算出した積算単位電流量は、図-5×印時点のものであり、剥離、剥落が顕在化し始めた際の鉄筋の腐食度合を概ね表すものと考えられる。この結果から、かぶり厚さが小さい場合には、鉄筋腐食進行の比較的早い段階で剥離、剥落が生じることが確認できる。一方、かぶり厚さが大きい場合には、十分に鉄筋腐食が進まない限り剥離、剥落は生じないと考えられる。また、かぶり厚さが大きい場合、鉄筋腐食の進行速度も

比較的遅いと考えられ、この点を加味するとかぶり厚さの大きい壁面においては、コンクリート片の剥離、剥落に至るまでに比較的長い時間を要すると考えられる。
