ICT等を活用したトンネル掘削時における安全監視の効率化について

九州地方整備局 大分河川国道事務所 朝長 佑世

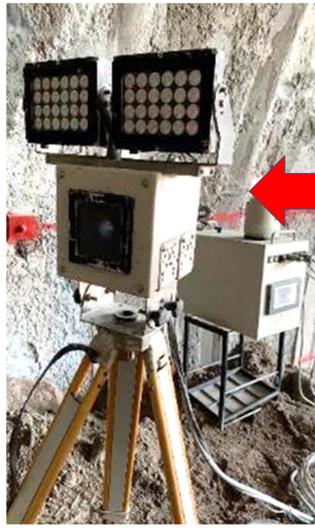
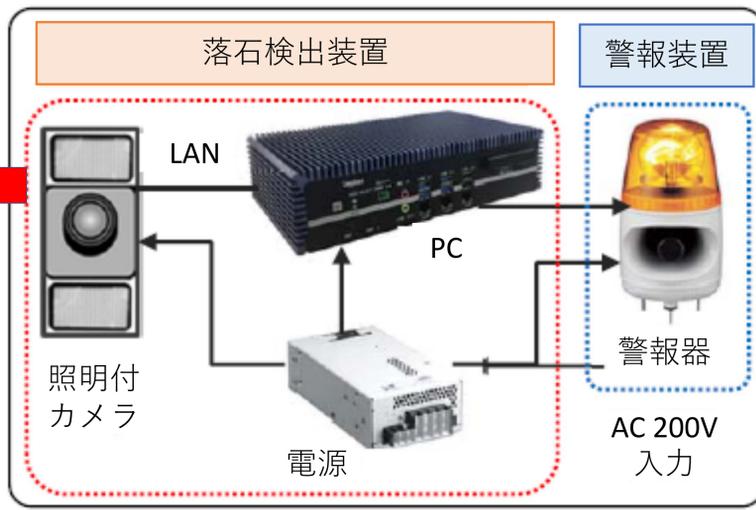
▲落石検知警報装置の構成

- ▶ 切羽作業における切羽からの落下物を監視する。
- ▶ 落石等が発生してから0.1秒以内に検知し、警報を鳴らす。
- ▶ 近赤外線域で落下物を監視するため、重機・車両の照明やレーザーポインタの影響を受けない仕様となっている。

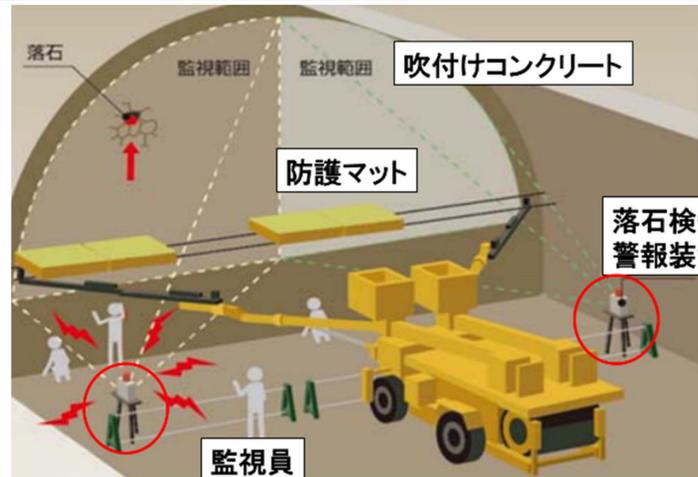
4. 切羽前作業における安全対策

- <現状>
- ▶ 吹付コンクリート → 地山の補強
 - ▶ 防護マット → 作業員の保護
 - ▶ 切羽監視員 → 切羽の監視

- <今回実証>
- ▶ 落石検知警報装置 → 切羽の監視

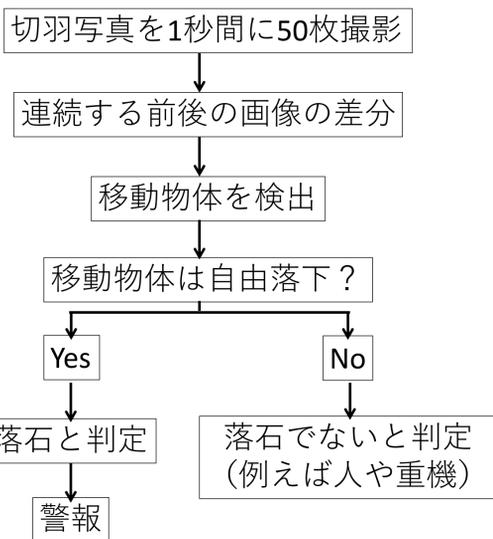
■ 画像の差分のイメージ

5. 落石検知の方法

連続する画像に変化なし → 差は 0

連続する画像に変化あり → 移動物体が浮かび上がる

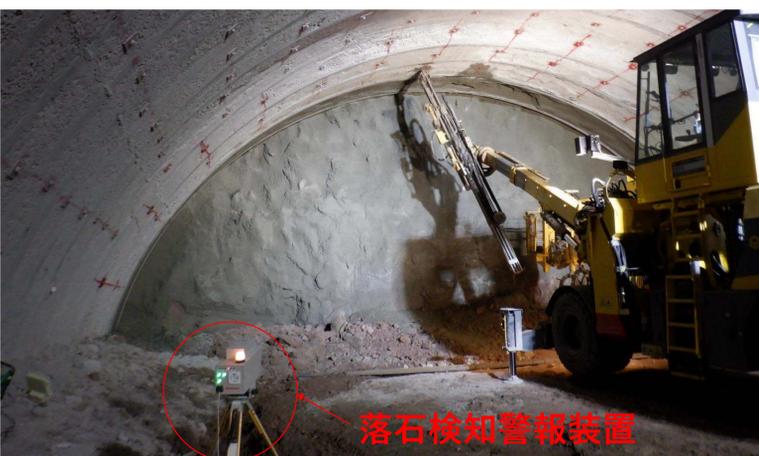
実証実験状況（切羽左側を監視）

- ▶ 切羽前作業中において、落石検知警報装置を切羽から5m以上後方の左右に各1台設置し、上半アーチ部全面を監視。
