中部地整初！！ スマートフォンを使った 路面性状データの取得とその活用事例

^{1, 2} 中部地方整備局 北勢国道事務所 上野維持出張所 (〒518-0842 三重県伊賀市上野桑町 2055)

日々の道路巡回では、数多くのポットホール補修対応に追われている。欠損部補修箇所を、劣化速度が速い箇所から優先して補修することが出来れば、ライフサイクルコストの観点から言えば効率的と考えられる。道路巡回においてスマートフォンを活用して路面性状データを取得し、リアルタイムで舗装の劣化状況や劣化速度が見える化され、視覚的に判断出来るようになった効果事例等を報告する。

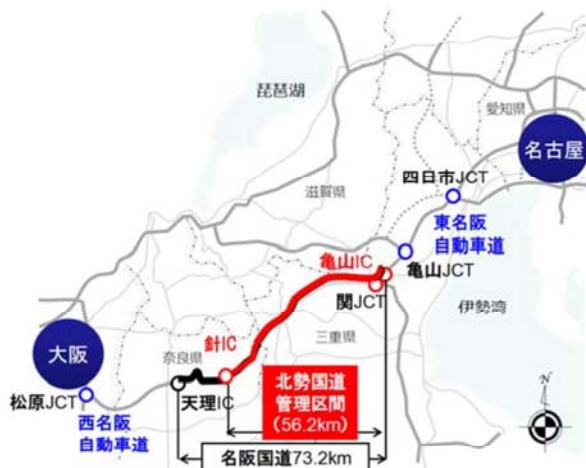
図-1 北勢国道管理区間

一般国道 25 号名阪国道 (以降名阪国道) は、三重県亀山市から奈良県天理市までを結ぶ延長 73.2km (内北勢国道事務所管理 56.2km) の自動車専用道路である (図-1)。高速道路の東名阪自動車道、西名阪自動車道と直結し、名古屋～大阪 (中部圏～関西圏) を結ぶ物流の大動脈であると同時に、29 のインターチェンジがあり地域の生活道路としての機能を持ち合わせている。日交通量は 5 万台を越え、大型車混入率は約 40% 以上と 2 台に 1 台が大型車であるため、舗装は痛みやすく日々ポットホールの対

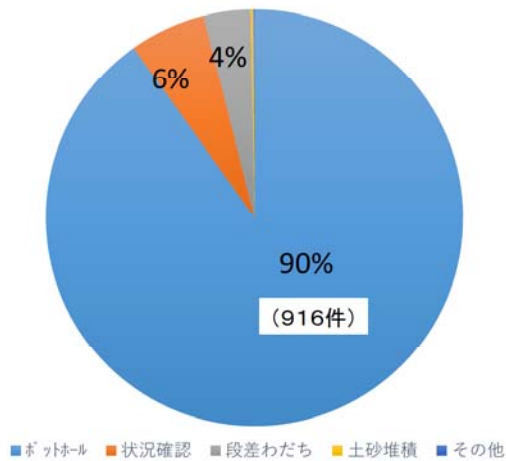
図-2 舗装・路面異常の内訳

北勢国道事務所が管理している路線は、名阪国道の本線 (上下線 4 車線) 及び側道である。先に挙げた名阪国道の特徴から、道路異常発見数は舗装・路面が毎日平均約 5 件あがっている。そのため道路巡回は毎日昼夜の 2 回実施している。昼間巡回は月曜日～土曜日が本線及び側道巡回、日曜日が本線及び各インターチェンジの巡回である。夜間巡回は本線のみである。ここで、舗装・路面の異常の内訳を整理すると、ポットホールが最も多く年間約 900 件発生している (図-2)。

H31d 路面異常の内訳

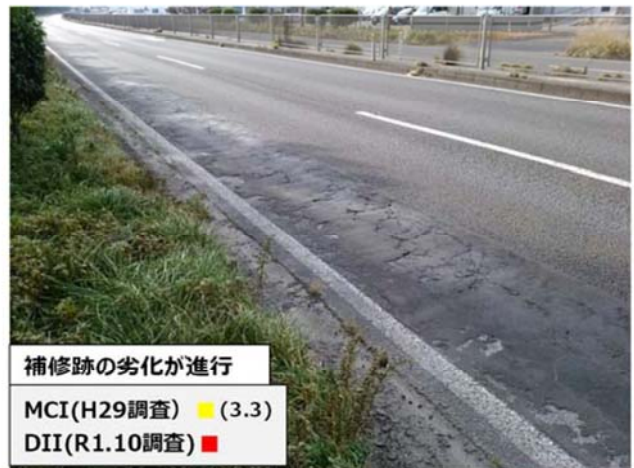
図-6 MCI から進行が進んだ事例

によるものと比較している。路面性状調査は3～5年に1度の頻度であり，また調査にあたっては通常500km（複数事務所）の延長を2～3ヶ月かけて調査し，費用は5万円～/kmが相場である。名阪国道のみの調査であれば高速道路に直結する自動車専用道路のため3年に1度の調査となり，1回あたり1,000万円以上となる。対して，「道路パトロール支援サービス」は1年間約120万円，3年間の場合約380万円となり約60%コスト削減出来る（表-1）。また，3年に1度の調査のため直近の路面性状がつかめなかったり，高い頻度で測定出来なかったりする問題があった（図-6）。対して，毎日データを収集しているため路面性状データは最新のものを見ることが出来，発注計画や欠損部補修計画を練ることが出来るメリットがある。

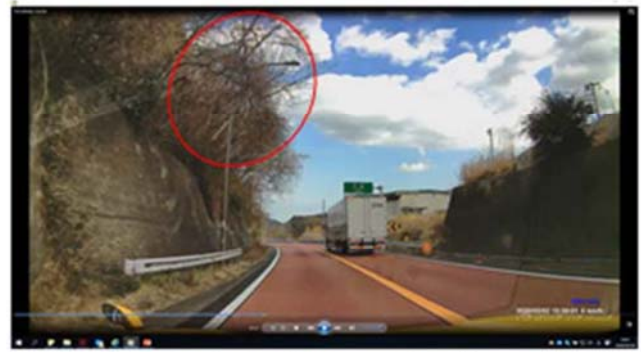
図-9 動画活用ツール活用例

切れていない担当者や着任して間もない係長とも管理路線のイメージを共有することが出来た(図-8)。他にも、路肩の除草、法面の樹木伐採の計画や、夜間の照明灯点検、標識の反射確認にも活用することが出来た(図-9)。

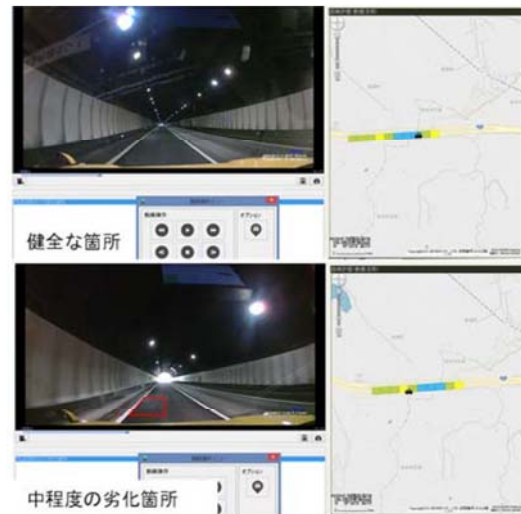
図-10 トンネル内評価の例

路線評価データは、トンネル内も振動データ、動画データ共に取得出来ている。課題の位置情報は、トンネルの入口直前と出口直後のGPSデータにおける時刻と速度をベースとして考えた。トンネル内を一定の速度で走行していると仮定して、トンネル内の評価を割り振り出力することが出来た。評価の妥当性について、ドライブレコーダーの映像で比較すると大幅な不一致は見られなかったため、評価可能であることが検証出来た(図-10)。GPSの届かない範囲においても、一部手作業が必要となるが、対応可能であるといえた。

「道路パトロール支援サービス」はGPSと連動しているが、トンネルのようにGPSが届かないもしくはずれが大きい箇所は、サービスとして路線評価出力は適用されない。しかし、パトロール車の走行速度からトンネル内の大まかな位置は算出されると考えた。今回、名阪国道で試行的にトンネル区間における路線評価出力を行い、その妥当性を検証した。
