### 3 大地震時に盛土の滑動崩落が発生しています

#### 滑動崩落とは？

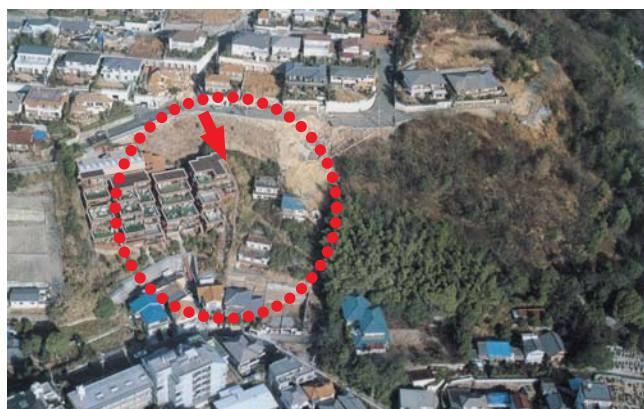
盛土全体が崩れた被害の様子

写真の地区は、盛土造成により宅地となった土地です。地区全域が崩れ、段差、亀裂、崩壊などの現象が見られました。

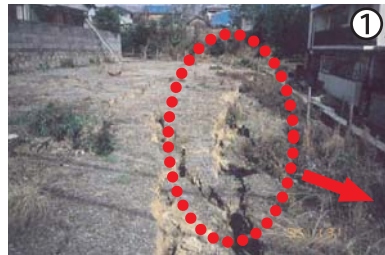
写真の矢印の方向に盛土が滑ったために、盛土上部では、地面が引っ張られて亀裂ができています。

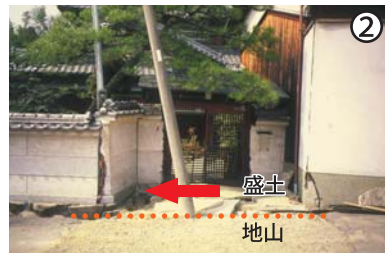
盛土中部では、手前の電柱がある地盤(地山)に対し、奥の家屋のある盛土部分が矢印の方向に滑っています。電柱はもと門の左側にありましたが、住宅が右から左へ移動したため、門の前にきてしまいました。

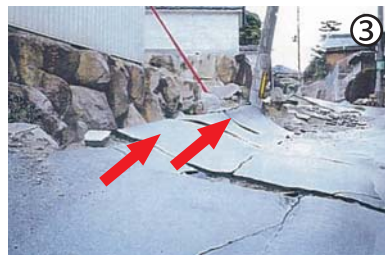
写真の奥から手前に向かって盛土が滑っています。盛土の末端部では、滑った盛土が押し寄せ、地盤が隆起しています。

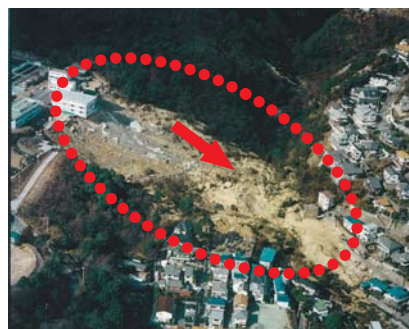
兵庫県南部地震(阪神・淡路大震災)  
 平成7年(1995年)1月17日発生  
 最大震度7

神戸市などを中心に滑動崩落による大きな被害が発生しました。そのうち写真に示す箇所では、崩落した大量の土砂が高速で家屋を襲い、13戸の家屋を押しつぶし34名の尊い命が奪われました。また、周辺の宅地や道路・河川などにも甚大な被害が及びました。

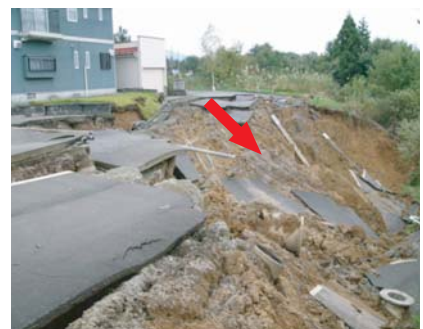
新潟県中越地震  
 平成16年(2004年)10月23日発生  
 最大震度7

丘を削り周辺に盛土した団地で滑動崩落が発生し、全521宅地のうち109宅地が危険な状態と判定されました。一時は全世帯に避難勧告が発令されました。
