第2回 コンビナート港湾における地震・津波対策検討会議資料

大規模石油タンクで講じられている地震・津波対策の概要
及び

国土交通省関東地方整備局の「臨海部の地震被災影響
検討委員会報告書」における前提条件等に関する疑問点

消防庁 危険物保安室

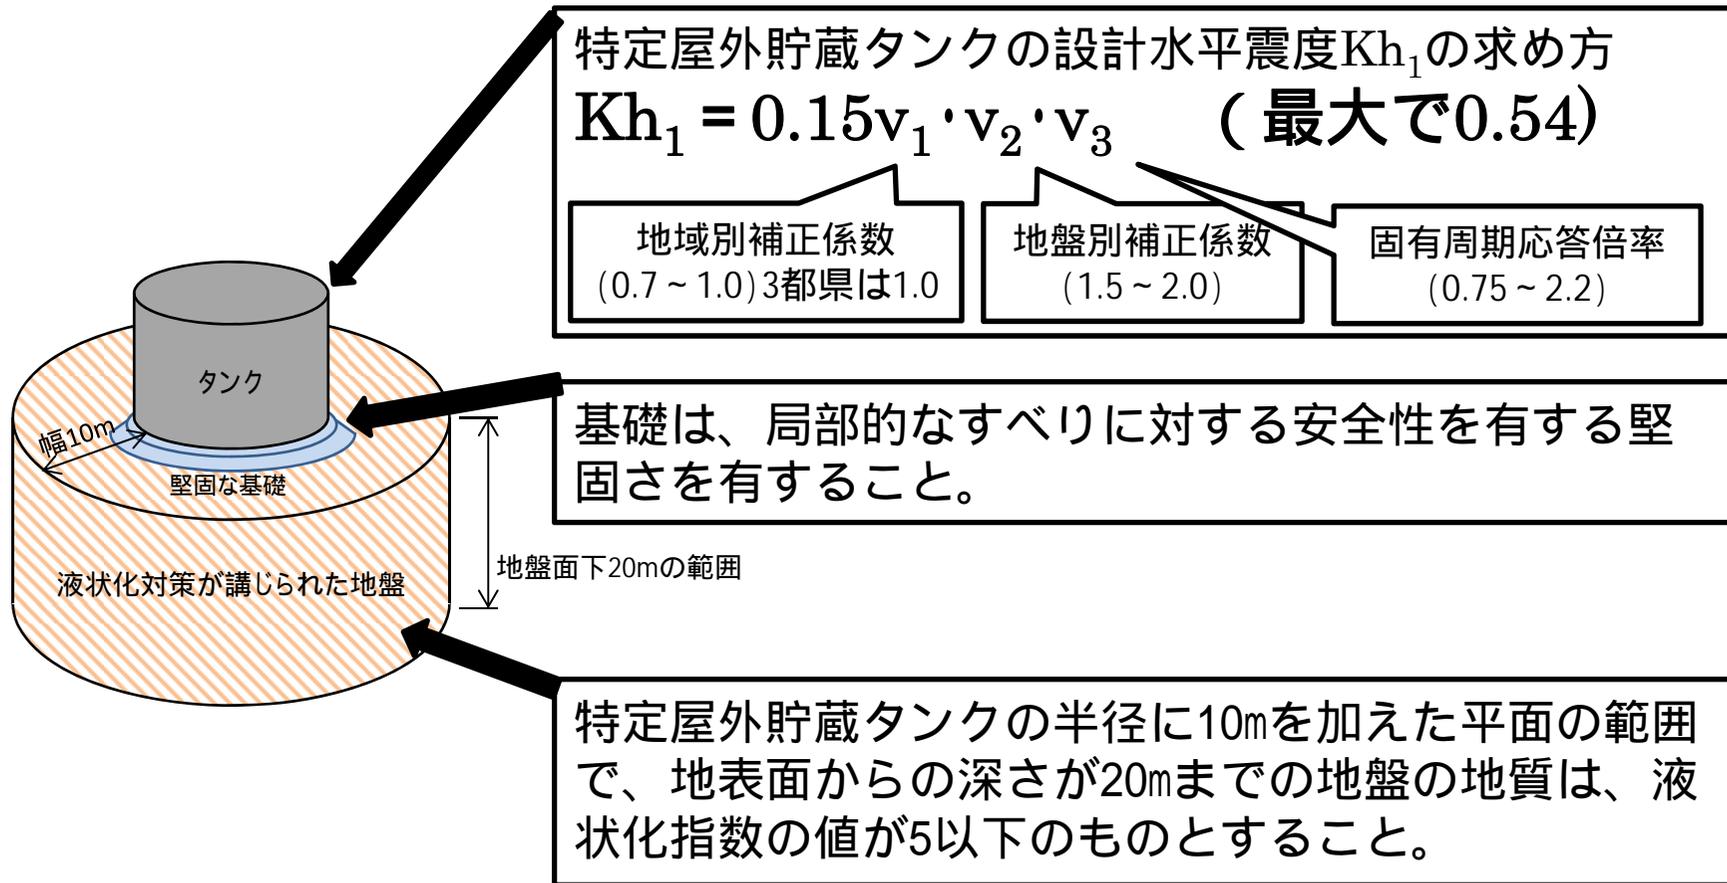
なお、昭和52年以前の旧法タンクが満たすべき新基準の概要は次のとおり

1万kℓ以上の旧法タンクの新基準適合率は100%

1千kℓ以上1万kℓ未満の旧法タンクの新基準適合率は約87% (東京都、神奈川県及び千葉県の平均値は約97%)

また、前述のとおり技術基準は事故の教訓や新たな知見を基に見直しが行われており、昭和52年以前に旧基準に基づき建設された旧法タンクと、昭和52年以降に新しい技術基準に基づき建設された新法タンクに分類することができる。もともと旧法タンクであっても一定期限内に新基準に適合する必要がある、1万kℓ以上の旧法タンクは平成21年12月31日までに、1千kℓ以上1万kℓ未満の旧法タンクは平成25年12月31日までに新基準に適合させる必要がある。

平成24年3月31日時点で新基準に適合させる予定と消防機関に報告があった新基準適合率は、1万kℓ以上の特定屋外タンク貯蔵所で100%、1千kℓ以上1万kℓ未満の特定屋外タンク貯蔵所で約87%（東京都、神奈川県及び千葉県の平均値は約97%）である。

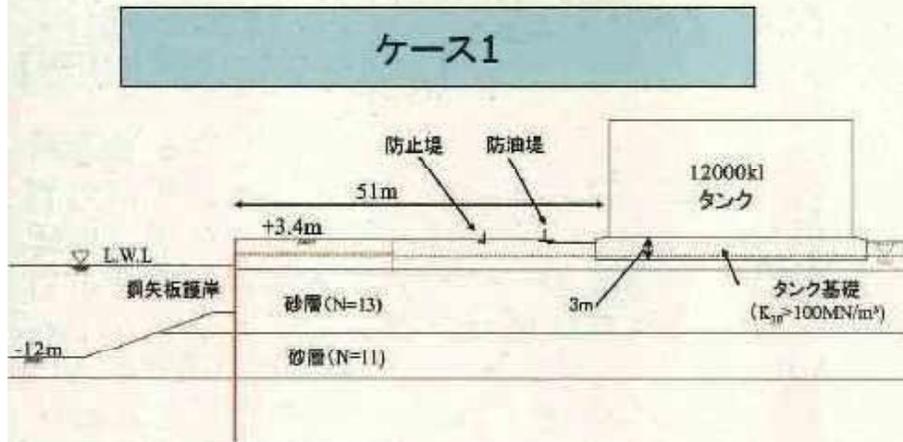
タンク諸元

ケース1及びケース2のタンク地盤の液状化対策はほとんど完了している
実態と異なる条件

タンク直径:32.8m 液深:13.5m 液体の密度:1.00 m^3
 ハルジング周期:0.18s スロッシング周期:6.35s 固定液量率:0.5
 アニュラ板板厚:15mm 側壁板厚: $t_0=22\text{mm}$ $t_{1/3}=18\text{mm}$
 新基準に適合している。

報告書では12,000kℓ及び2,000kℓの特定屋外タンク貯蔵所を仮定して、側方流動に起因する石油タンクの破断の可能性について検証しているが、不適切な前提条件を置いているため、その検討結果の妥当性には大いに疑問があると言わざるを得ない。

報告書では、12,000kl及び2,000klの特定屋外タンク貯蔵所について、地盤崩落なし及び地盤崩落考慮の2ケースで最大応力分布及び最大ひずみを計算して、側方流動に起因する石油タンクの破断の可能性について検証している。

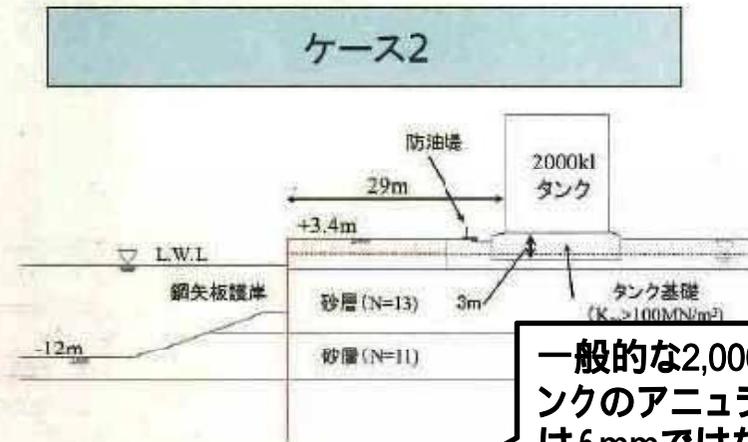
タンク諸元

タンク直径:13.54m 液深:13.5m 液体の密度:1.00 m^3
 ハルジング周期:0.196s スロッシング周期:3.85s 固定液量率:0.77
 アニュラ板板厚:6mm 側壁板厚: $t_0=8\text{mm}$ $t_{1/3}=6\text{mm}$
 兵庫県南部地震時に座屈したタンク。旧基準タンク。
