平成24年度建築基準整備促進事業

調査番号:51

# 昇降機の安全対策に関する検討

報告書

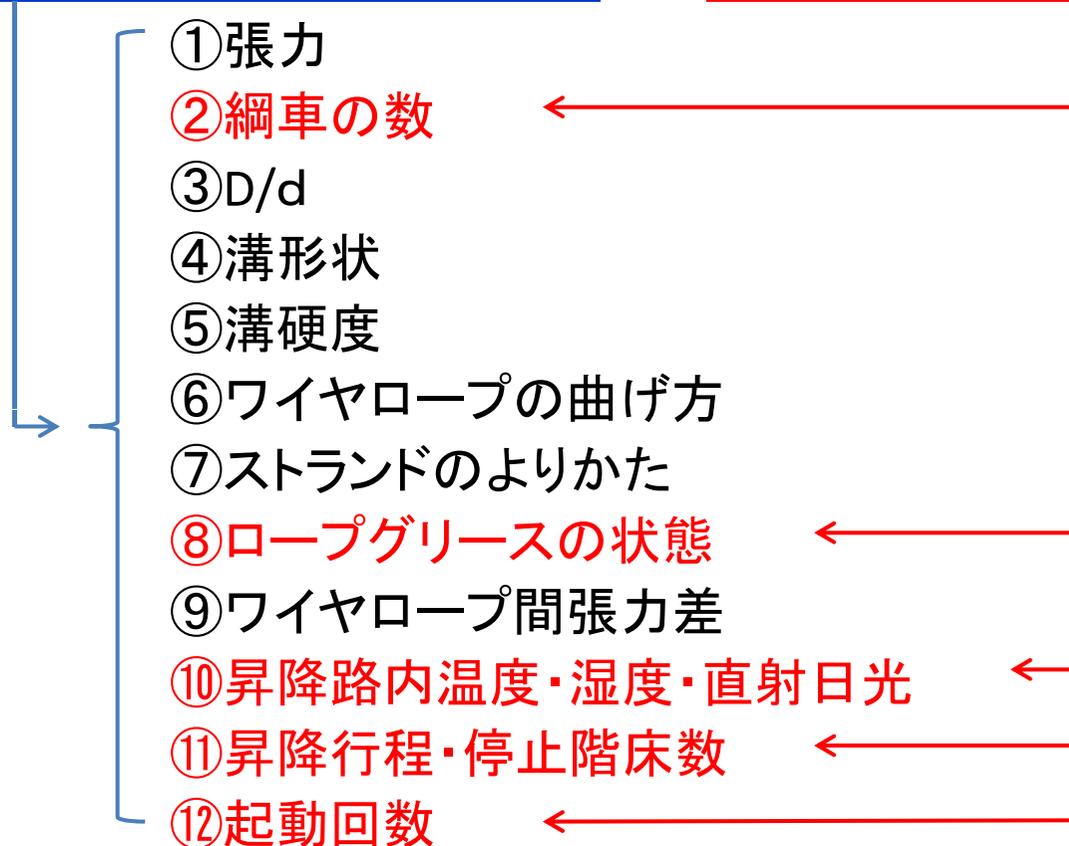
ワイヤロープ劣化要因に言及している、各種文献(書籍、研究報告、学会発表論文、便覧)を参考として、FTA分析により把握した要因は次のとおりである。

FTAの頂上事象: 機械室なしエレベーター用主索破断

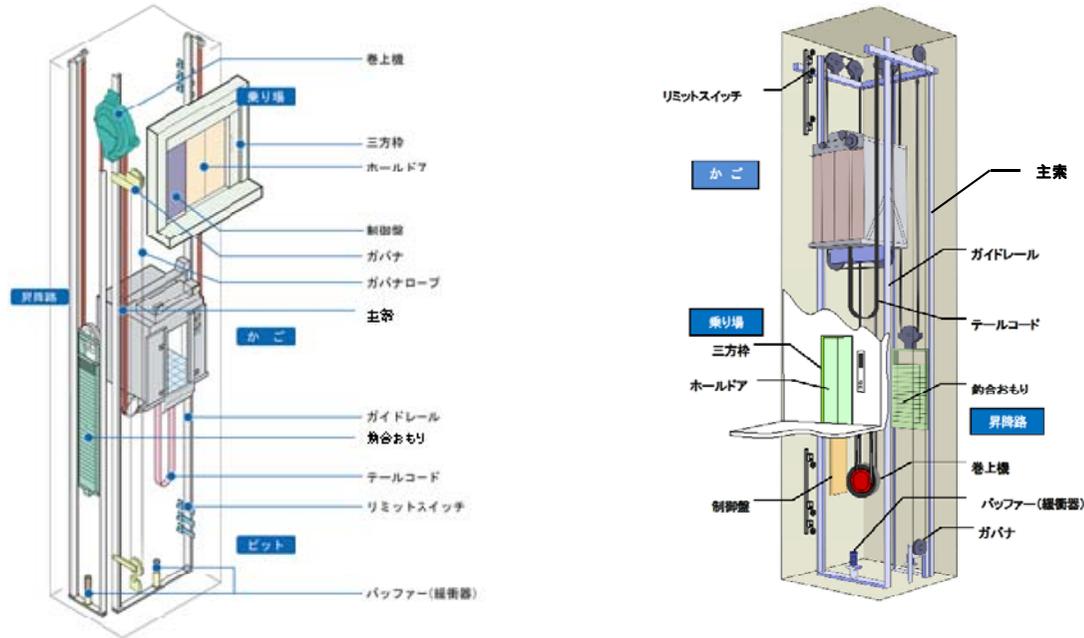
## 1. 構造図

# 機械室なしエレベーター構造

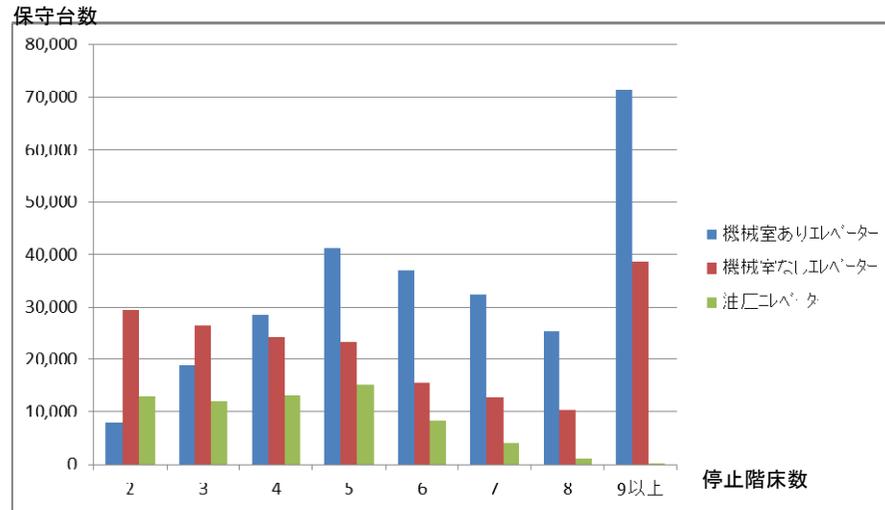
## (1) 停止階床分布

機械室なしエレベーターは  
2停止が最も多い。  
⇒ 主索の同一箇所を繰り返して  
曲げが発生する。

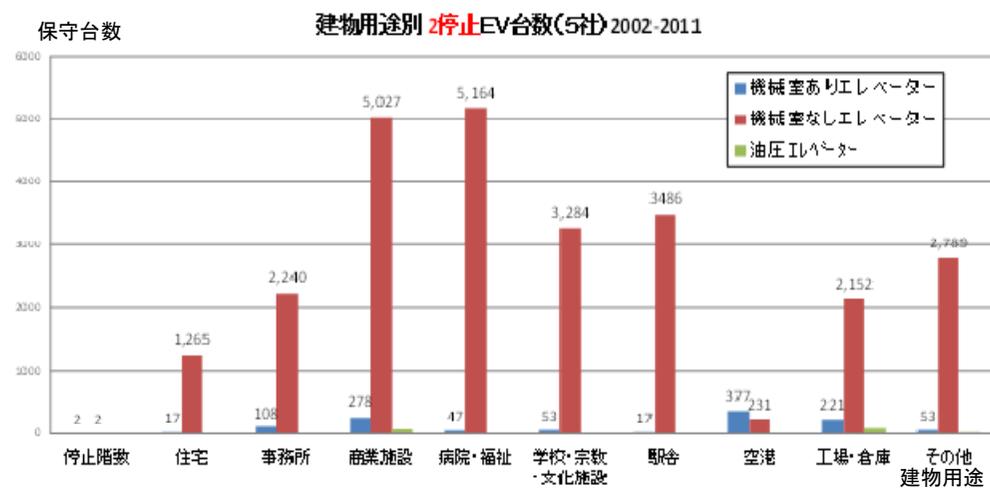
## (2) 2停止のエレベーターでの建物用途分布

2停止のエレベーターの建物用途は、  
多い順で、病院・福祉施設、商業施設、  
駅舎となっている。

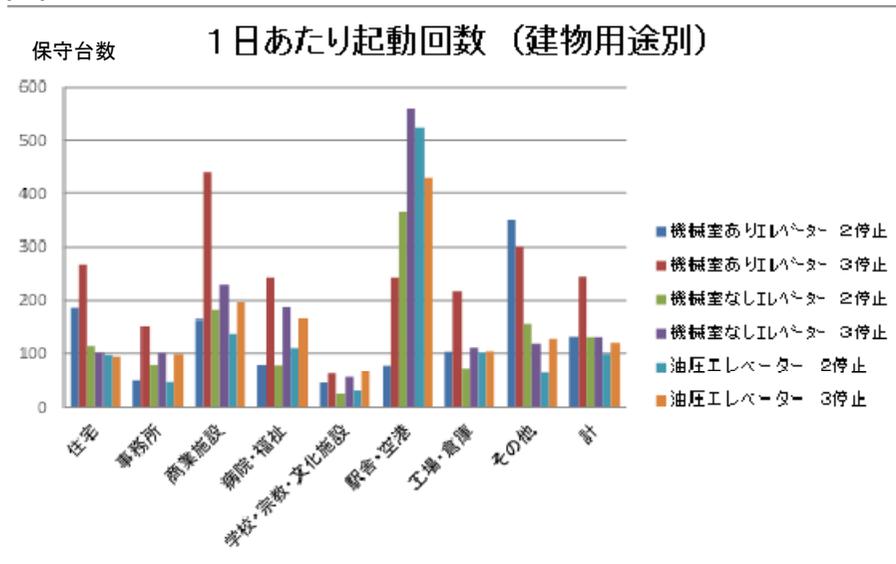
## (3) 起動回数

1日あたりの起動回数は、駅舎・空港に設置されたものが最も多い。

⇒ これらの建物用途に設置されたエレベーターでは主索劣化が進みやすい。

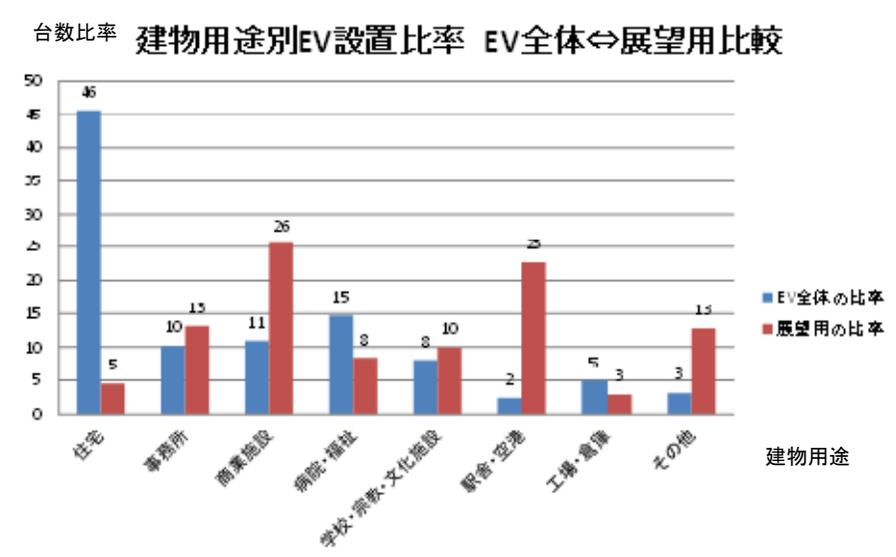
## (4) 建物用途別エレベーター設置台数比率

展望用エレベーターは駅舎・空港での設置比率が高い。

⇒ 展望用エレベーターは設置環境による影響を受ける可能性がある。

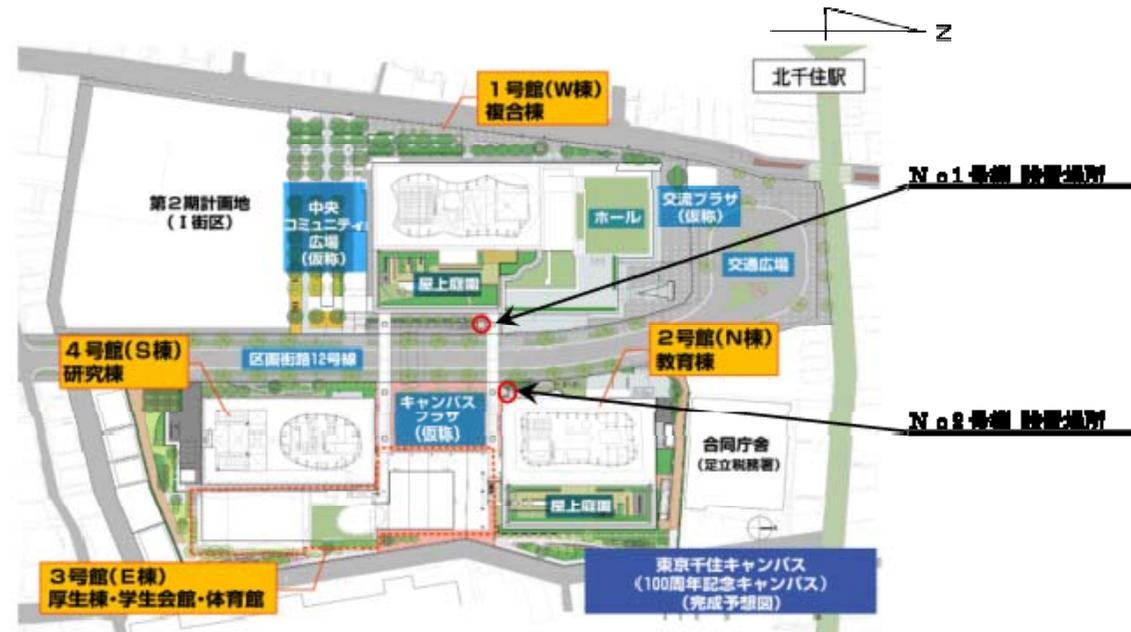
## 4. 測定項目

担当	システム	測定箇所	測定データ
三菱電機 ビルテクノサービス	エレベーター	昇降路頂部	温度・湿度、照度・紫外線量
		昇降路中間部	温度・湿度、
		昇降路ピット部	温度・湿度、
東京電機大学	ビル管理システム	1号館屋上	日射量、外気温、外気湿度、気象

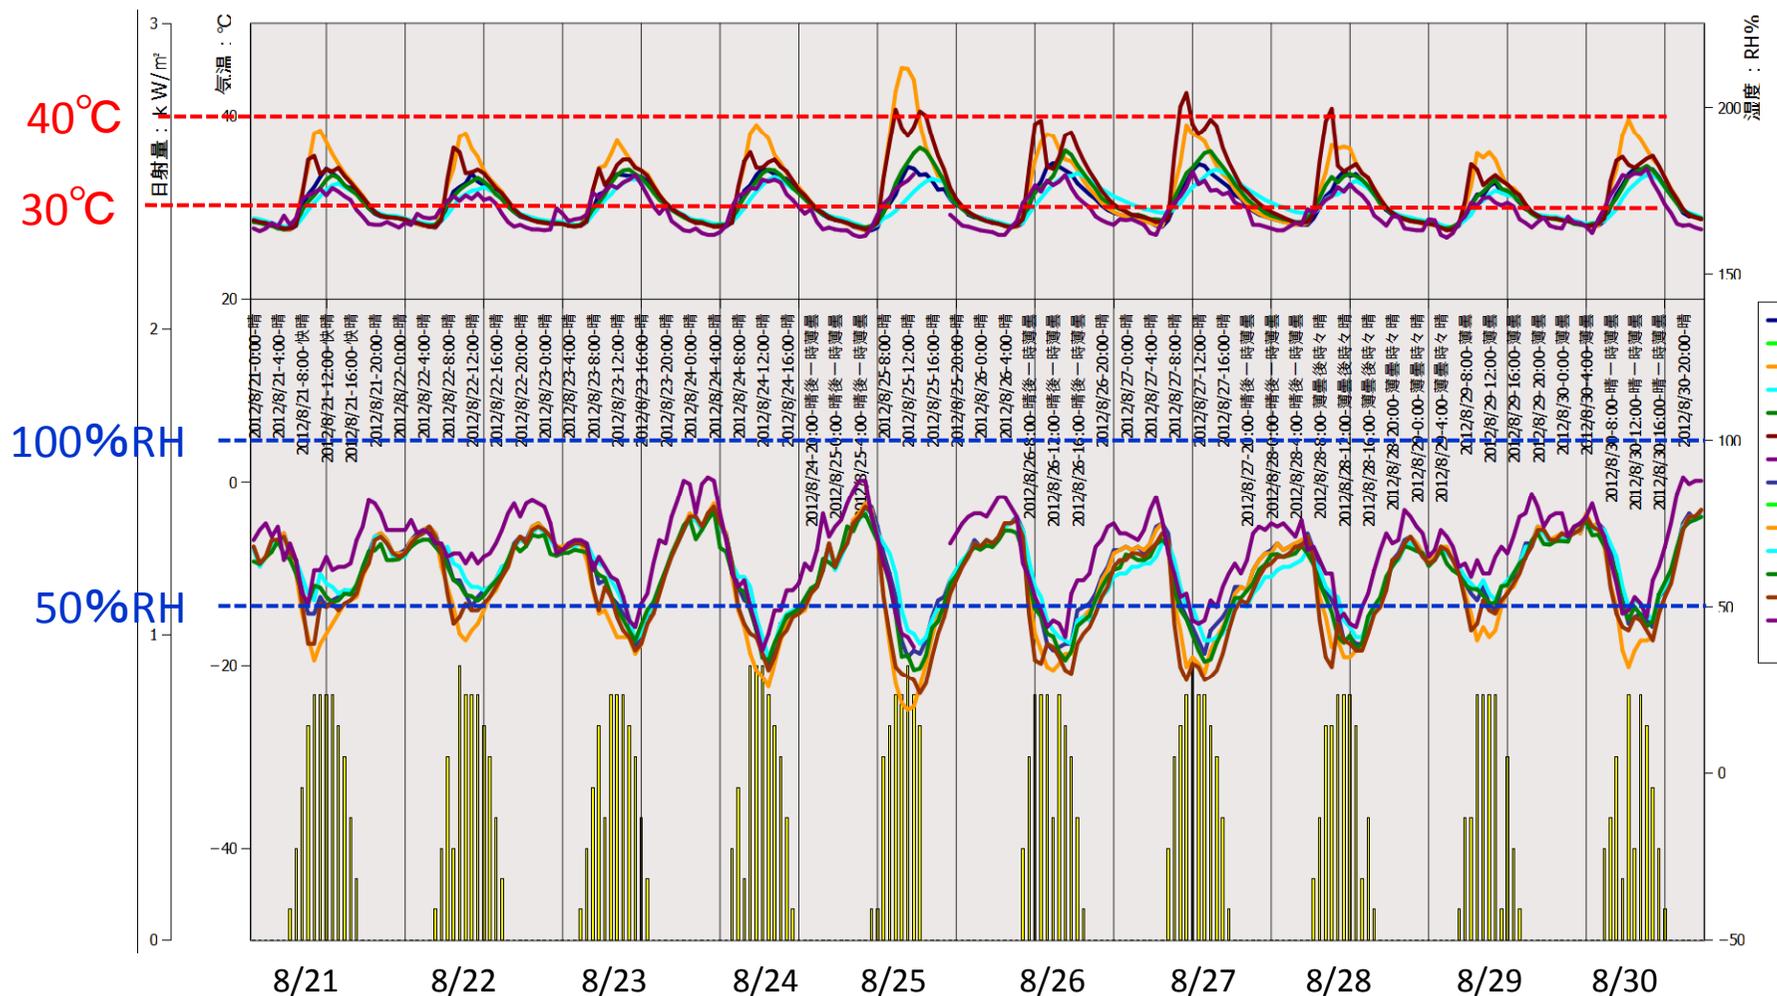
## 8月の測定データ例

昇降路内最大気温：8月25日11時・45.2°C(1号館側頂部)・外気温：32.5°C

昇降路内温度と外気温との最大差：8月25日11時・12.7°C

昇降路内最大湿度：8月25日5時・81%(1号館側頂部・PIT)・外気湿度：88%

昇降路内の最高温度 1号機 45. 2°C(8月25日)外気温32. 5°C  
2号機 42. 5°C(8月27日)

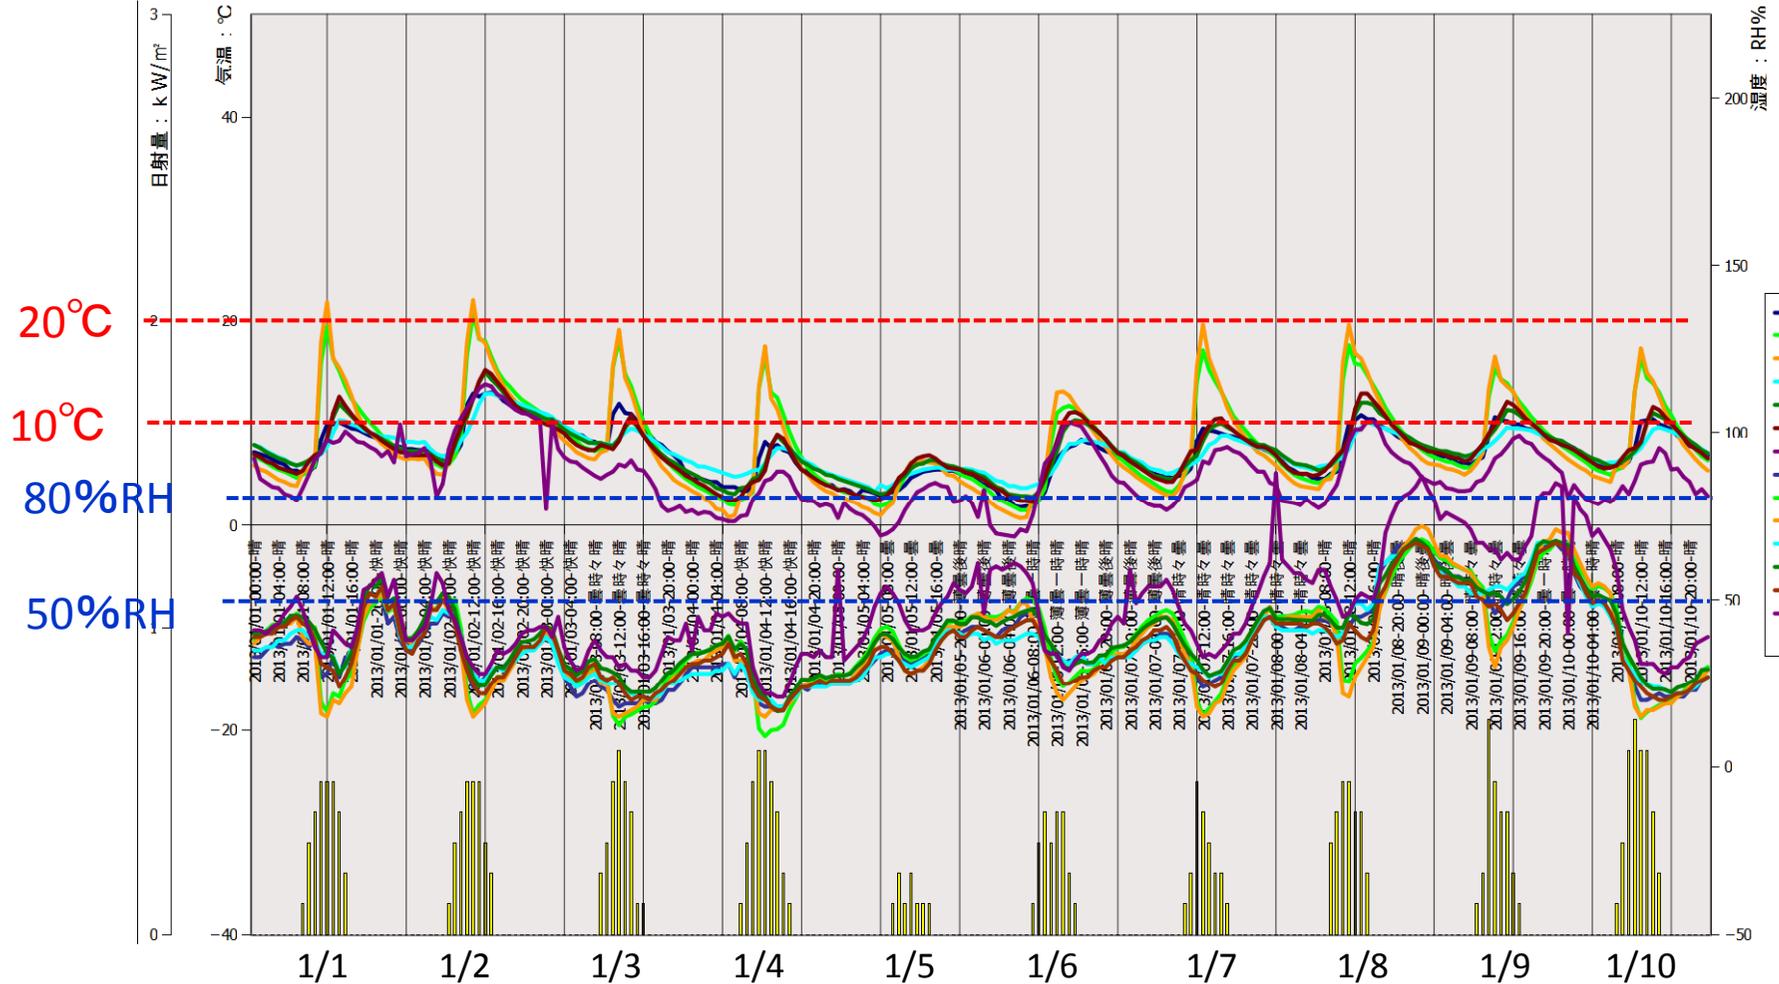
## 1月の測定データ例

昇降路内最大気温：1月2日12時・22.1°C(1号館側頂部)・外気温：12.4°C

昇降路内温度と外気温との最大差：1月1日12時・13.5°C(1号館側頂部)

昇降路内最大湿度：1月9日0時・72%(1号館側頂部)・外気湿度：87%

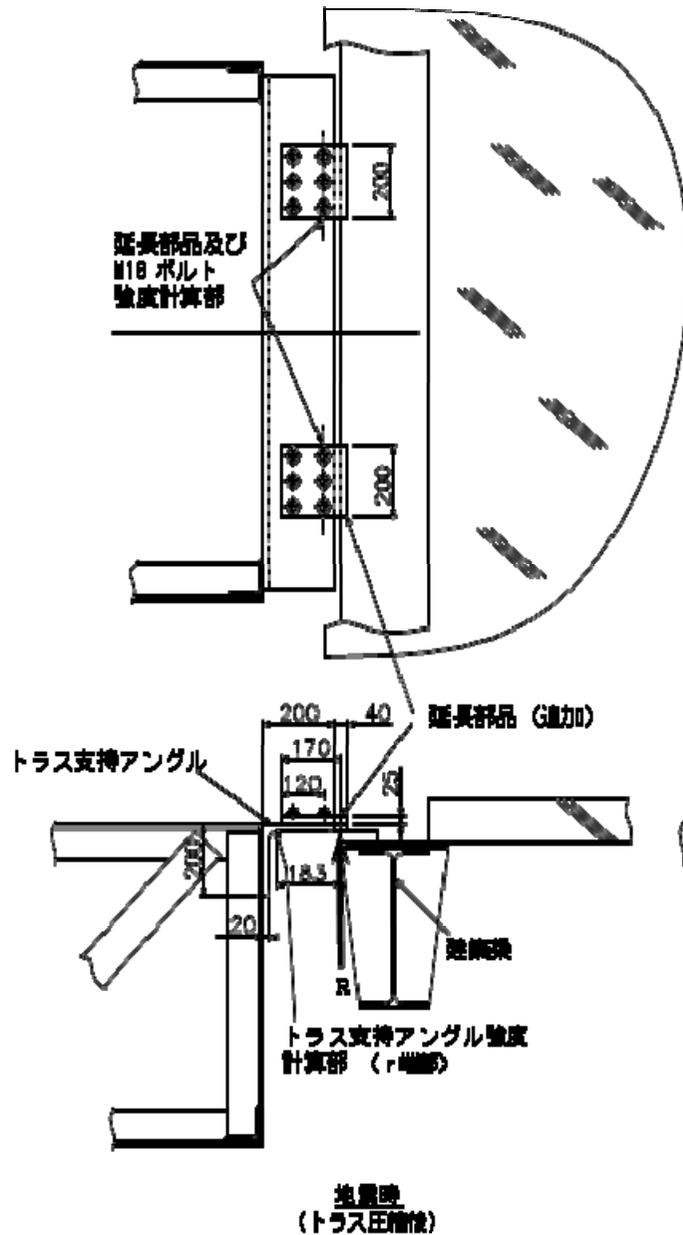
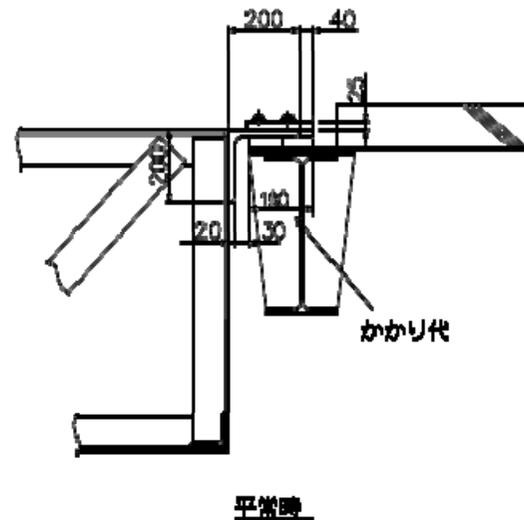
No.1 トラス支持アングルが建築梁から外れないようにする対策例

※ 脱落防止部材の各部寸法は、エスカレーターの揚程や反力により計算及び周囲機器の取り合い状況等を考慮して求める。(下図は一例)  
 ※ 建築の梁の構造も一例。

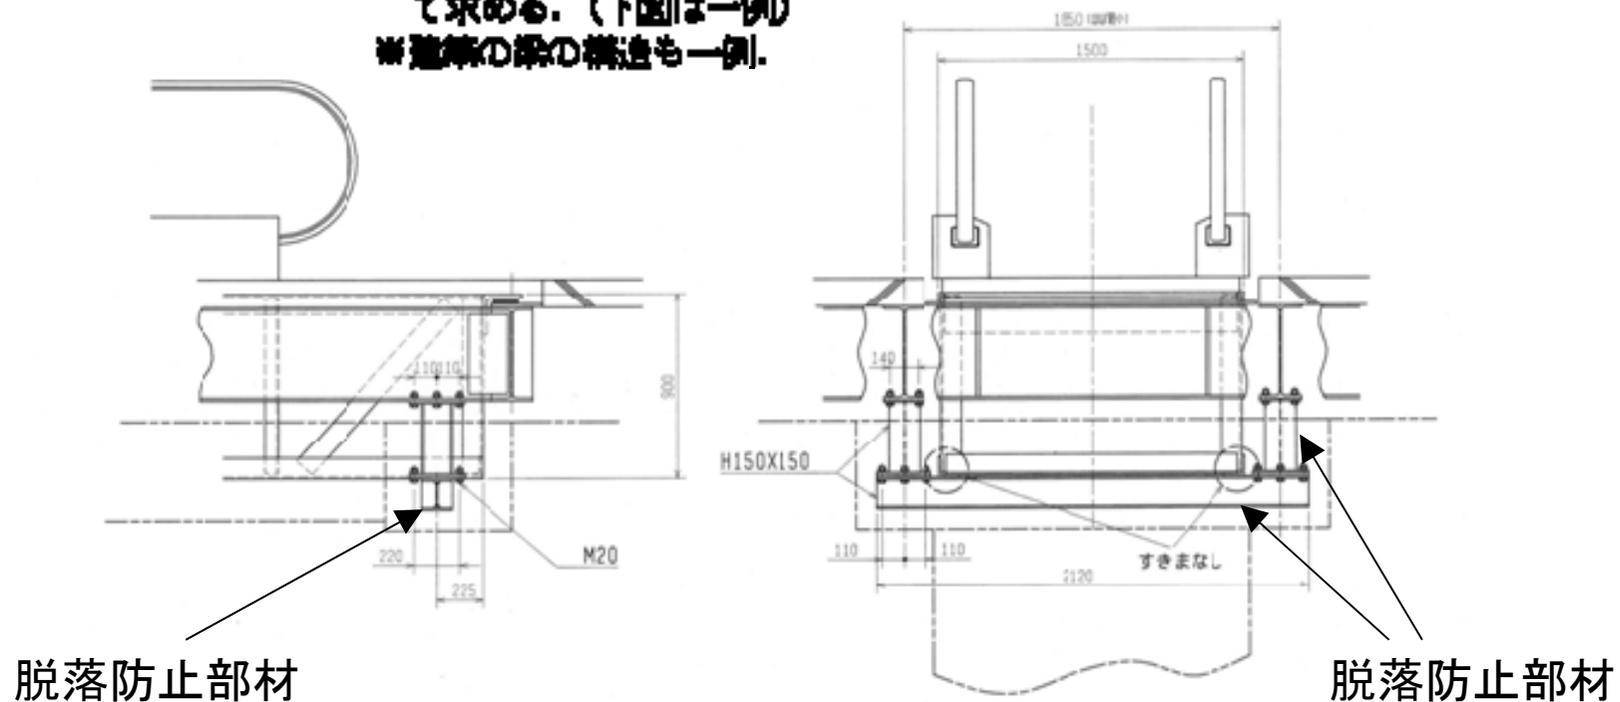
トラス側面の建築梁を使って支持梁を追加する一例

No.4 エスカレーターの下に建築支持部材を設ける方法：  
トラス側面の建築梁を使って支持梁を追加する場合

※脱落防止部材の各部寸法は、エスカレ  
ーターの繰り上げや反力により計算及び  
昇降機屋の取り合い状況等を考慮し  
て求める。(下図は一例)  
※建築の梁の構造も一例。

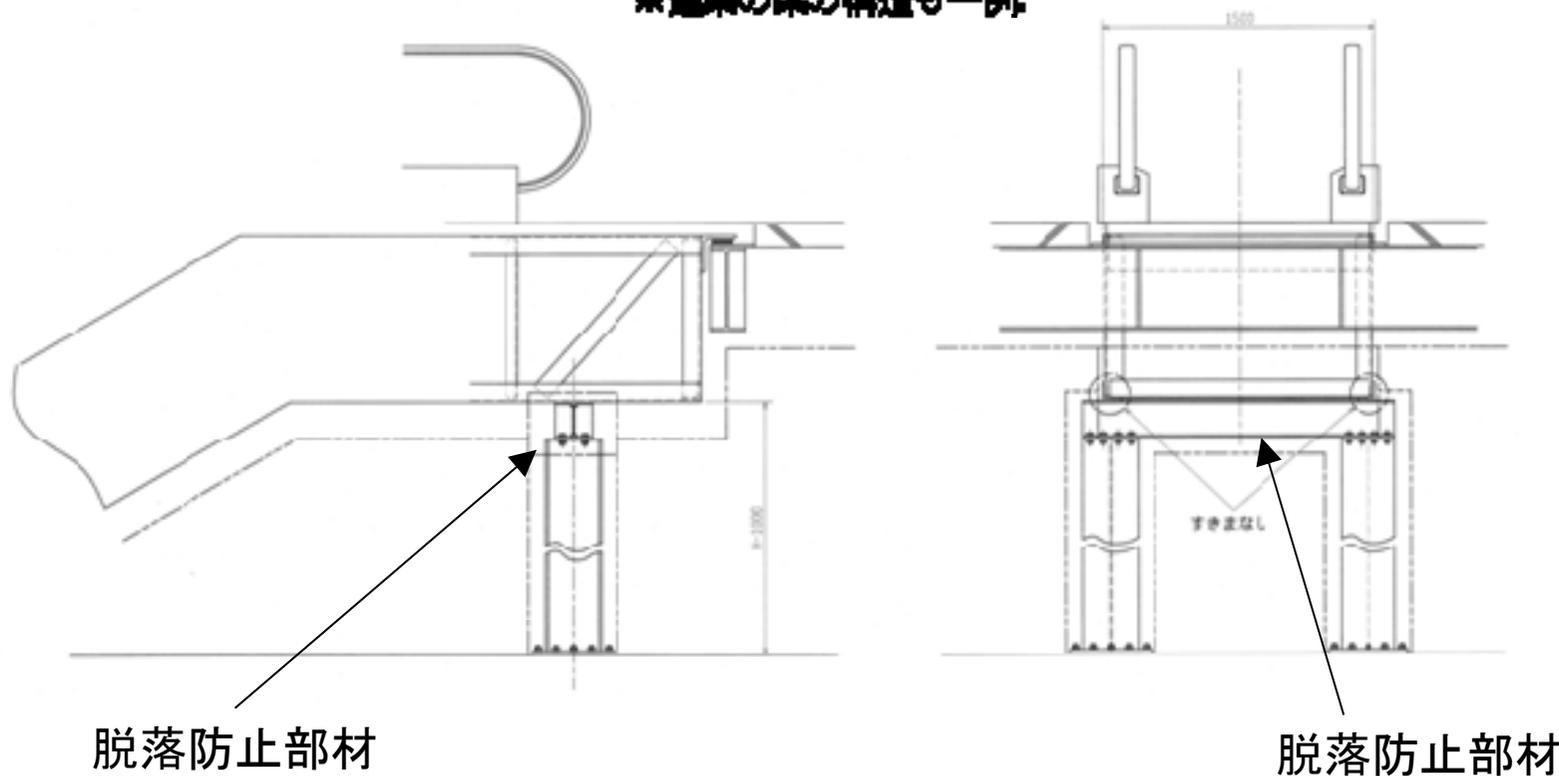
下階床から支持柱を設ける一例

No.5 エスカレーターの下に建築支持部材を設ける方法：  
下階床から支持柱を設ける場合

※脱落防止部材の各部寸法は、エスカレーターの種類や反力により計算及び  
周囲機器の取り合い状況等を考慮し  
て求める。(下図は一例)  
※建築の梁の構造も一例

- a. 圧縮により固定金具が破損する可能性があるため、上下部ともに対策を実施する。
- b. 追加した梁は、トラス両端より十分な距離を確保する。追加梁がトラス端より十分な距離を取っている場合は、層間変形角が $1/24$ の場合でも対応が可能。追加梁の位置がトラス両端に近いときは、トラスと建築梁等との隙間の関係から層間変形角を考慮したトラスの圧縮量を計算し必要なかかり代を算出する。
- c. 耐火被覆の除去作業が必要な場合、アスベストに対する安全対策を実施する。
- d. 対策部材には常時荷重がかからないようにする。
- e. 建築強度の確認に必要な反力、反力点などの情報を提供する。
- f. エスカレーターの機器と脱落防止部材の配置関係については建築側と打合せを行う。
- g. 建築梁の強度が不足する場合は、建築梁に補強（方杖等）を設ける。

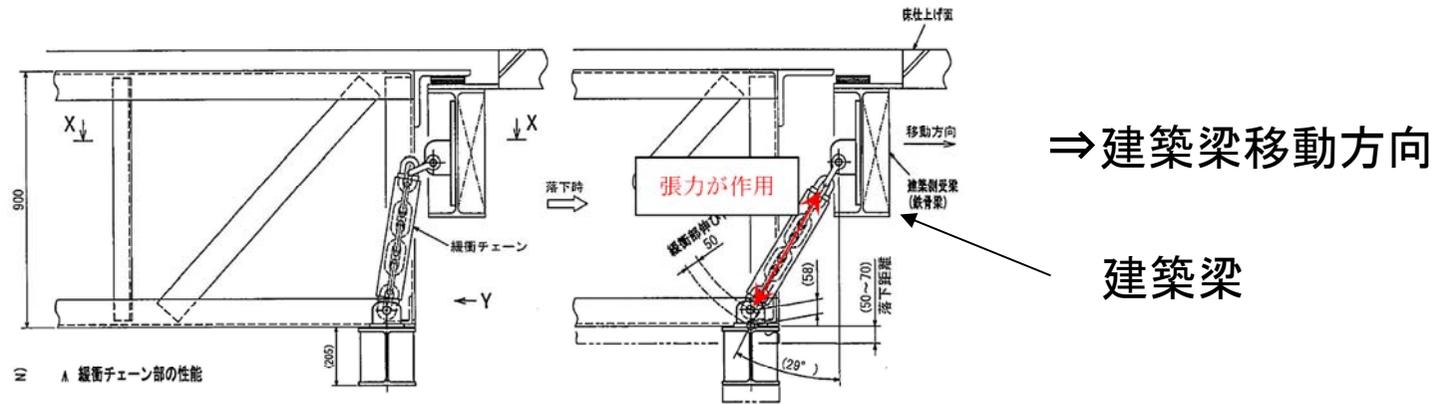
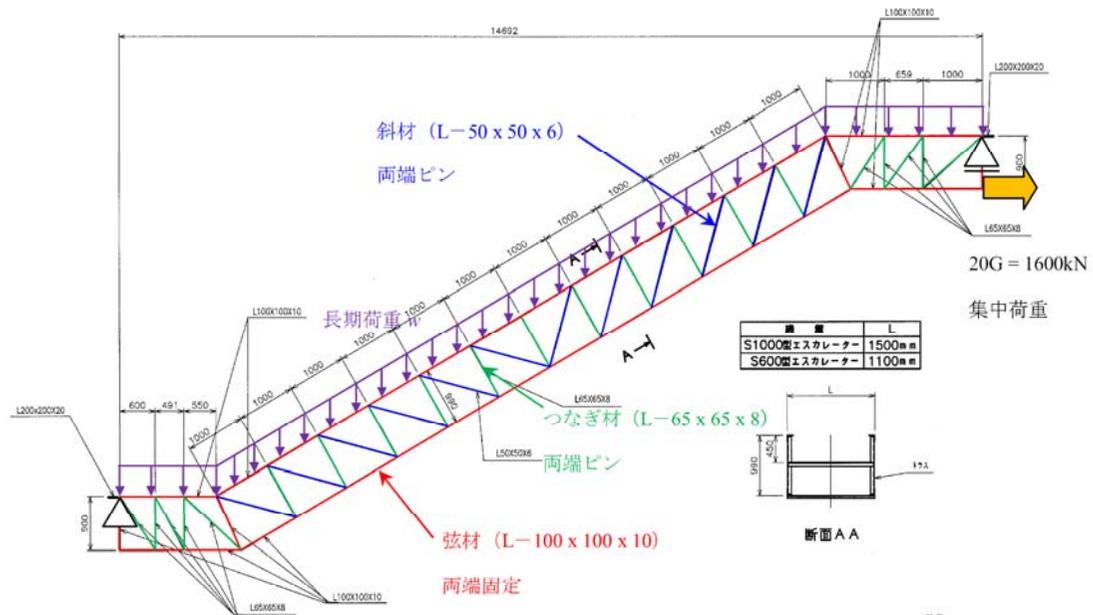
# 建築梁及びエスカレータートラスの応力解析

応答解析より得られた応答値を参考にエスカレータートラス材及び建築側受梁の検討を行った。

エスカレータートラス材については、大地震時に「かかり代」を超えた際に、慣性力やワイヤロープ等の張力が水平に1.0G作用した場合であっても短期許容応力度以内となることが確認された。
