第1回 海岸保全施設維持管理マニュアル改訂調査委員会 資料

平成25年8月8日

1. 海岸保全施設の維持管理に係る現状、 課題の概要

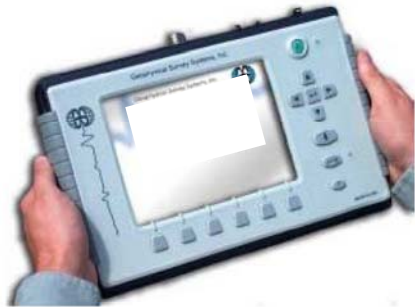
本体制御部

○空洞化調査(地中レーダー探査)

- 地中部の空洞化は、地中レーダー探査によって異常箇所を発見する点検方法が一般的である。
- 施設の前面洗堀は、深淺測量による点検を実施しており、ナローマルチビームでは面的な計測が可能である。
- コンクリート部材の劣化は、コンクリートコアを採取して強度試験・物理検討を実施する。

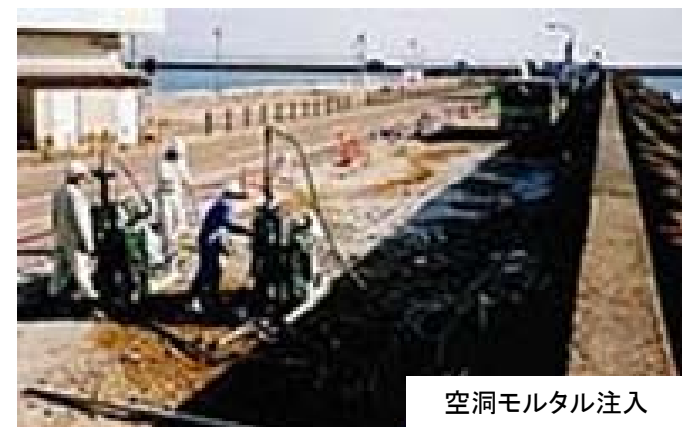
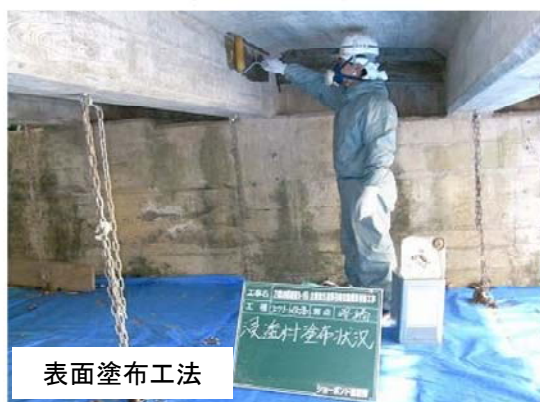
○空洞化補修工法

塗布状況

○コンクリートの予防保全工法としては、表面補修工法、ひび割れ注入工法、一部断面修復が代表的である。
○空洞化の予防保全工法としては、空洞にモルタル等を注入する工法が代表的である。

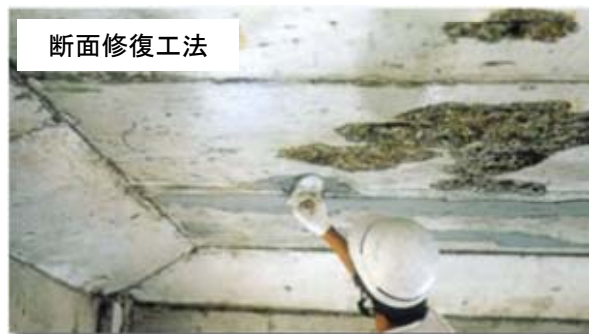
○コンクリート修復工法

※コンクリート断面の修復が不可能な場合は、断面の部分打ち換えを行う必要がある。

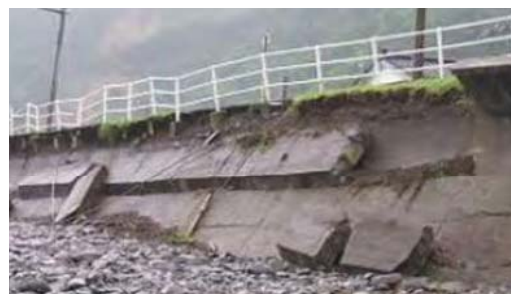
平成19年新潟県中越沖地震における護岸の被災(上輪海岸)

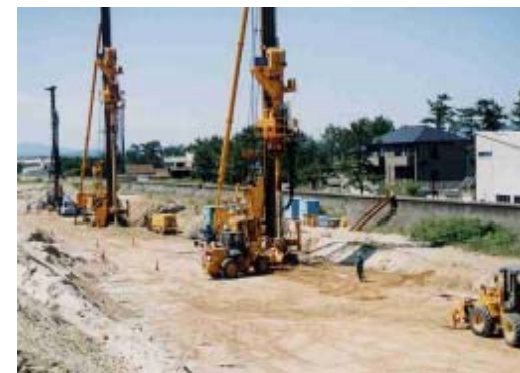
液状化対策(津松阪港海岸)

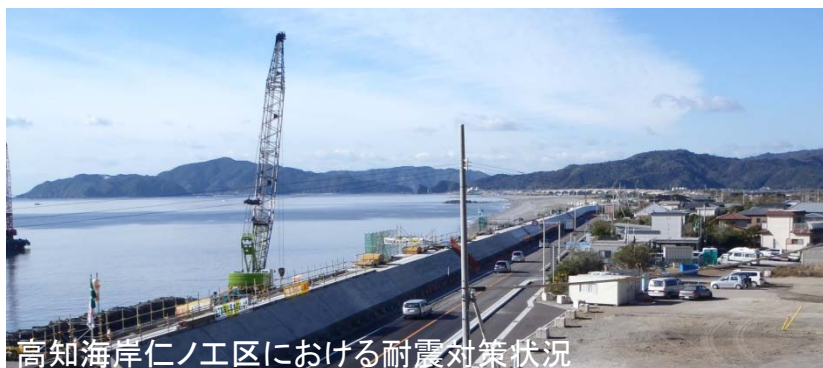
高知海岸仁ノ工区における耐震対策状況

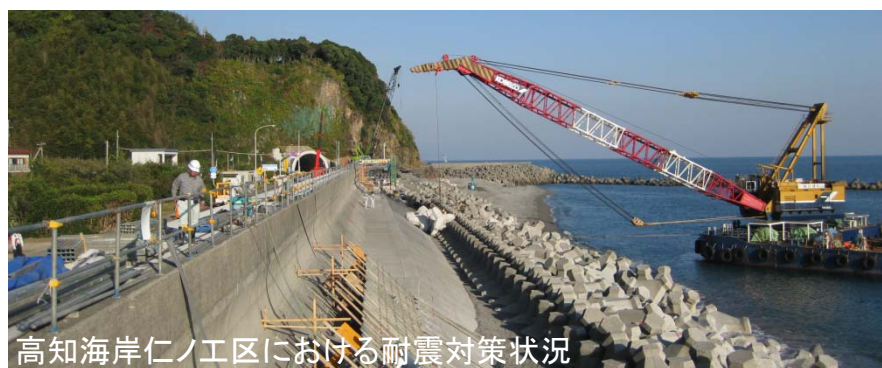
高知海岸仁ノ工区における耐震対策状況

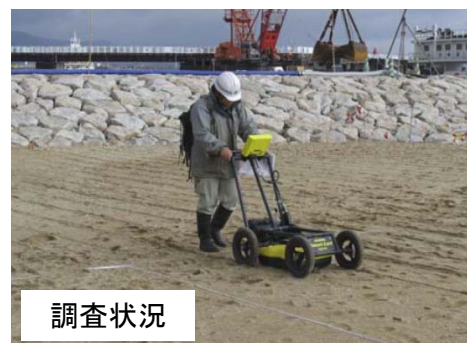
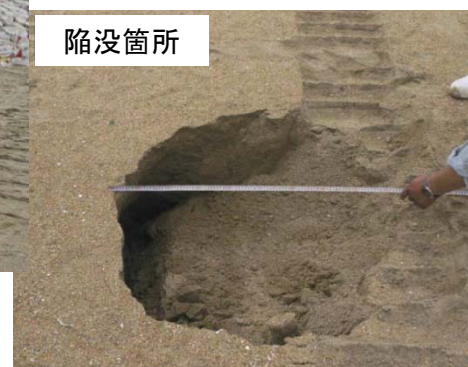
※別府港海岸(H22)

降雨や波浪等の影響により砂浜の一部で陥没が見られることがある。

海浜の点検においては、地中レーダーを用いた探査が実施された調査事例がある。

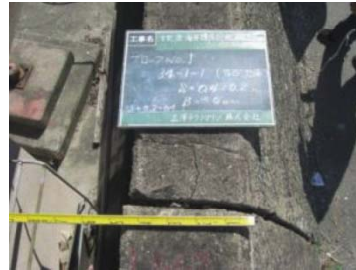
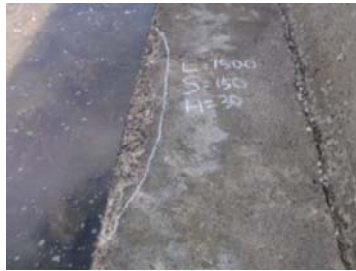
修繕が不要なa評価

- 部材劣化の状況と機能低下について、これまでの健全度調査結果などから、実際の変状状態がどの程度の部材劣化であるかを再確認する。特に、要点検の評価である**a評価**については留意する。
- a評価**とした場合でも、海岸保全施設の機能が確実に低下する**a評価**と、機能面では比較的余裕のある**a評価**があり、同評価内でも幅があることから、これを部材劣化に当てはめる。
