## 資料3 マニュアル改訂に向けた論点

## 資料3 - 1 . 効率的な点検手法

# 1. 海岸保全施設の機能の確保 及び点検にかかる重要な視点

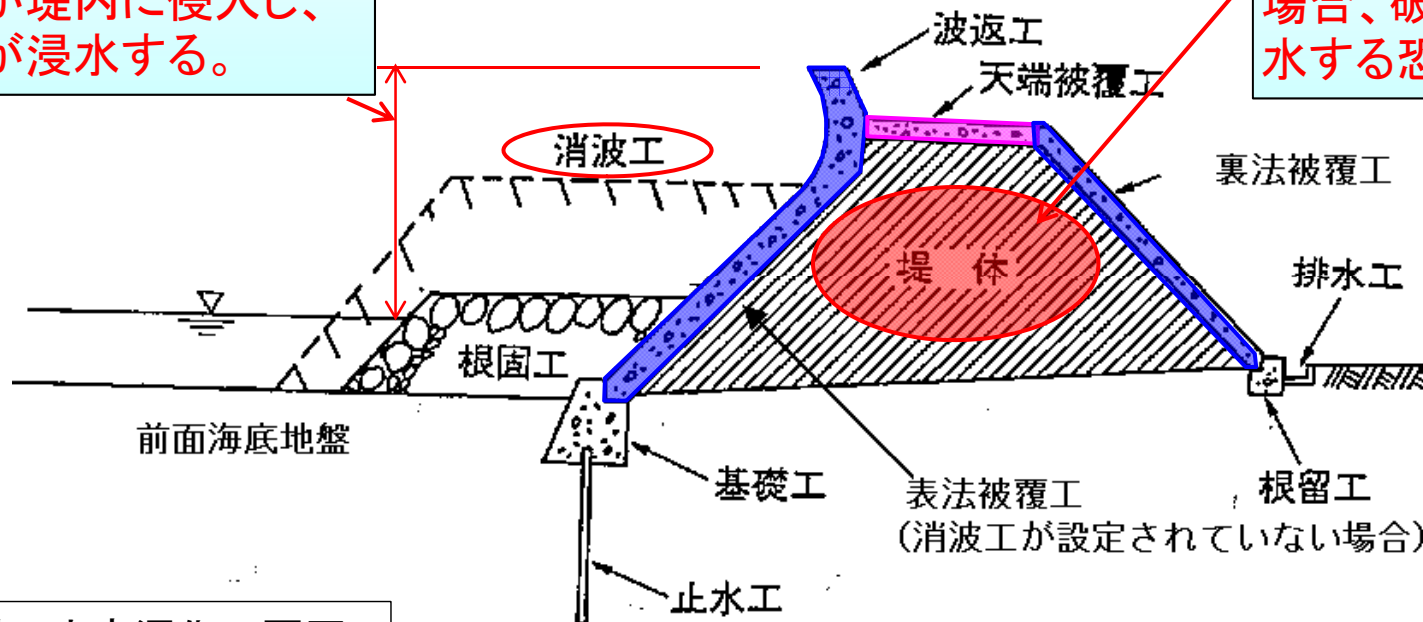
○海岸保全施設の機能の確保に重要な視点は、住民等の人命損失・重要資産の損失を防ぐため、海岸堤防等の「天端高の確保」、「空洞化を生じさせないこと」であると考えられる。

天端高が不足した場合、波浪等が堤内に侵入し、背後地が浸水する。

堤体の空洞化が進行した場合、破堤し、背後地が浸水する恐れがある。

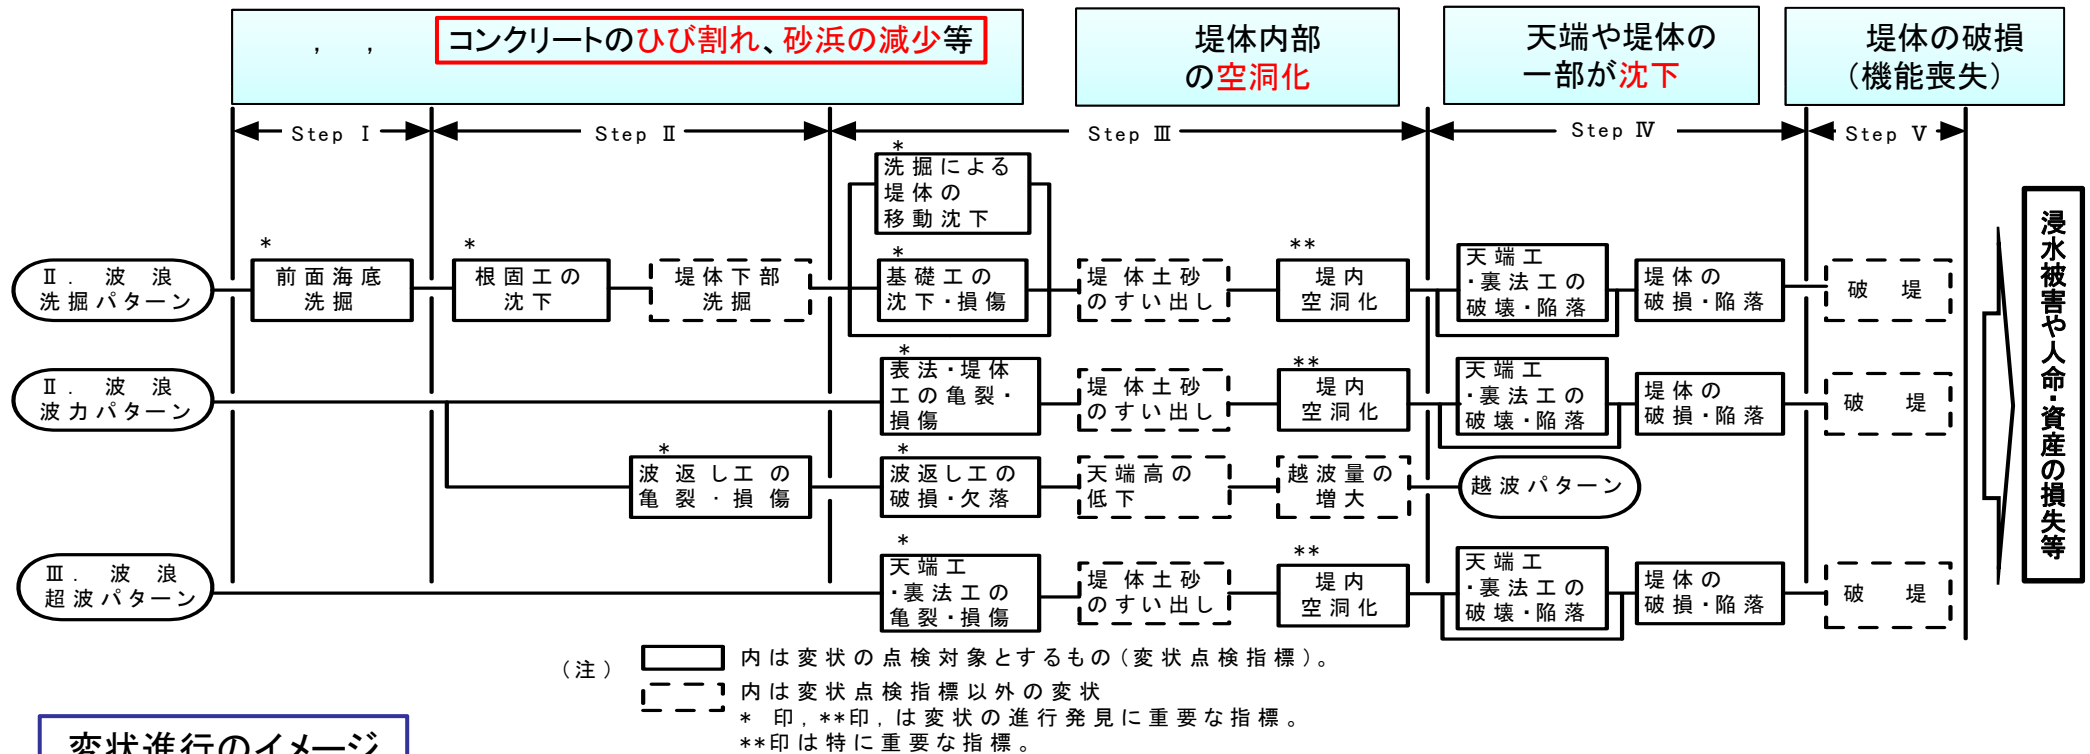
○変状連鎖図から、「天端の沈下」や「空洞化」を防ぐためにはその前のひび割れや砂浜の減少等をとらえることが重要と考えられる。

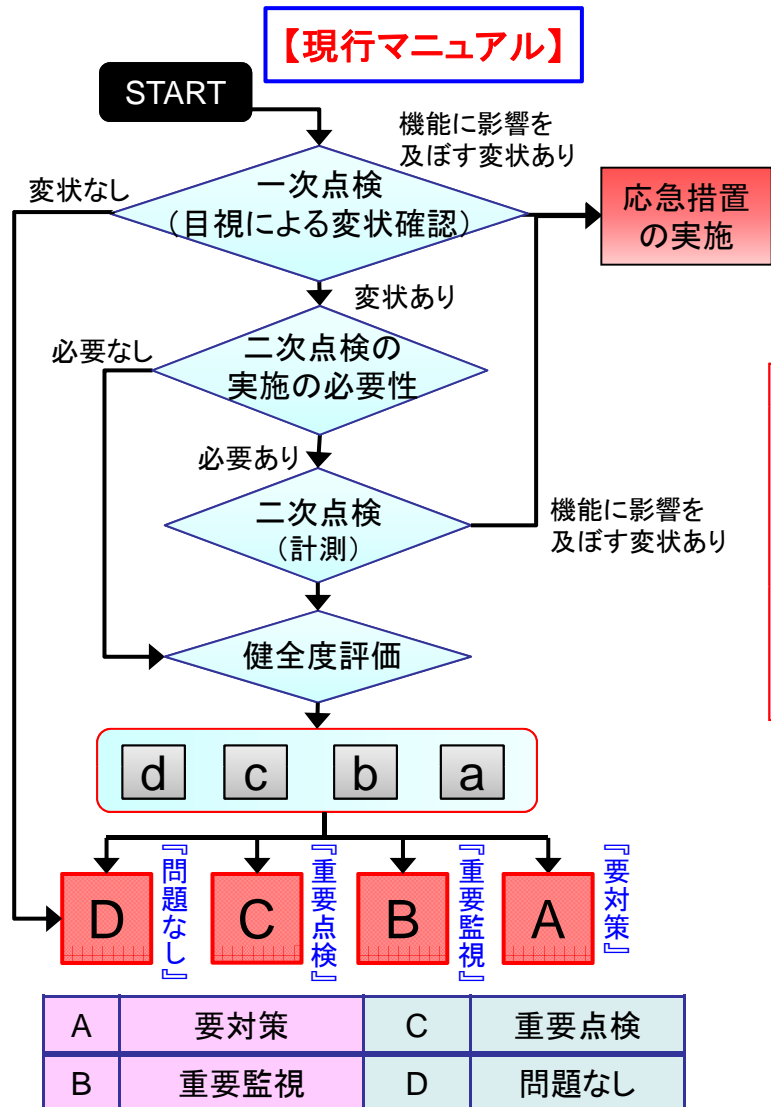
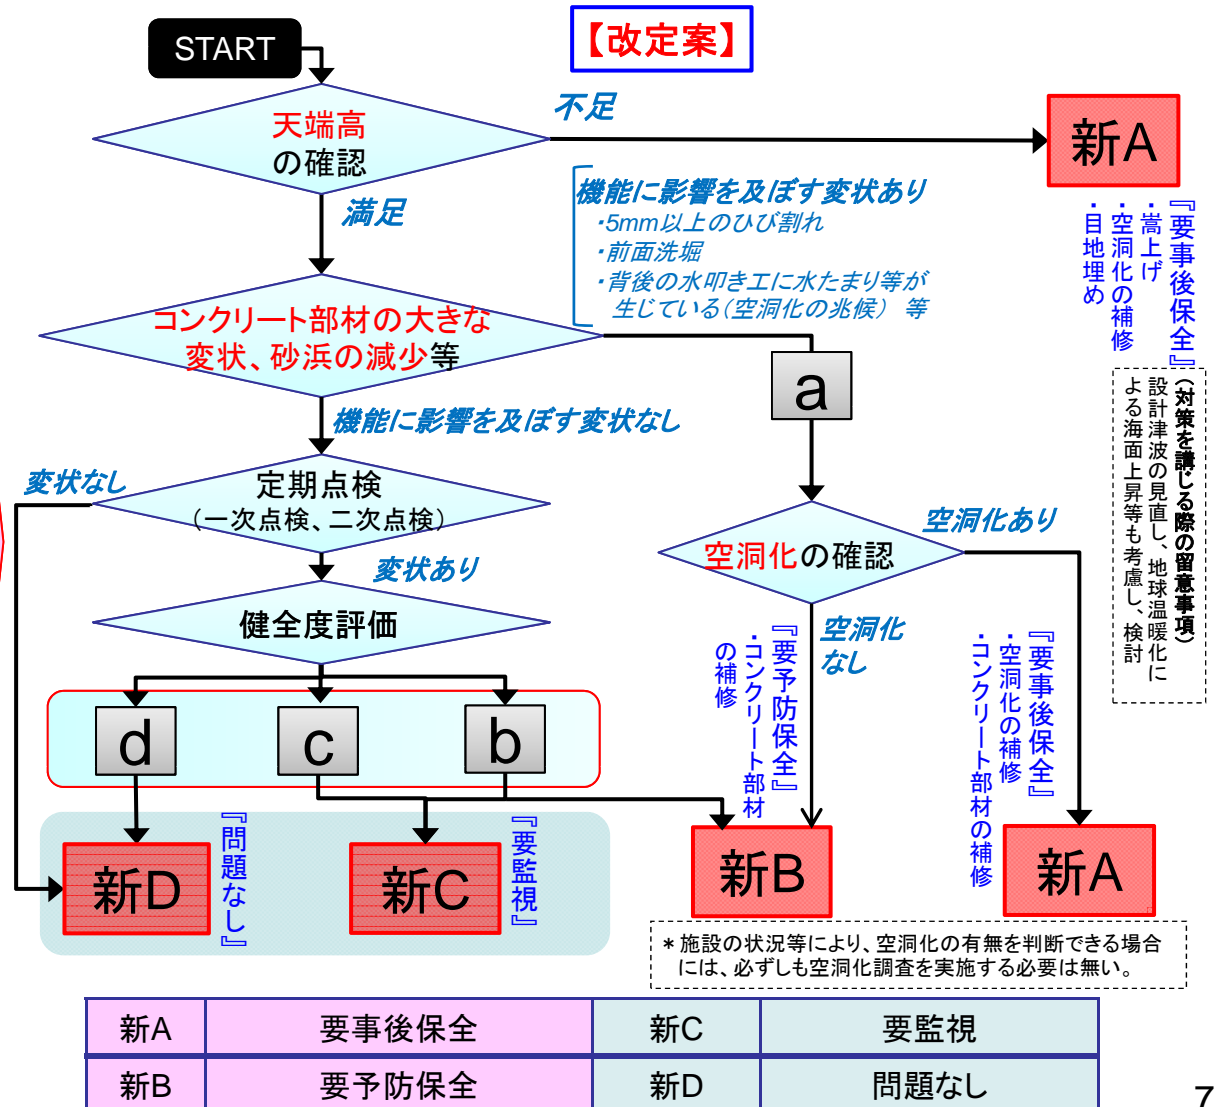
# 重要な視点を踏まえた点検フローの見直し案

○現行マニュアルでは**全延長において**一次点検及び必要に応じて二次点検を実施することが必要。  
 ○天端高や、コンクリート部材等の大きな変状を先に確認することにより、**一次点検及び二次点検を実施する延長を減らすことにより効率化を図ることができる。**

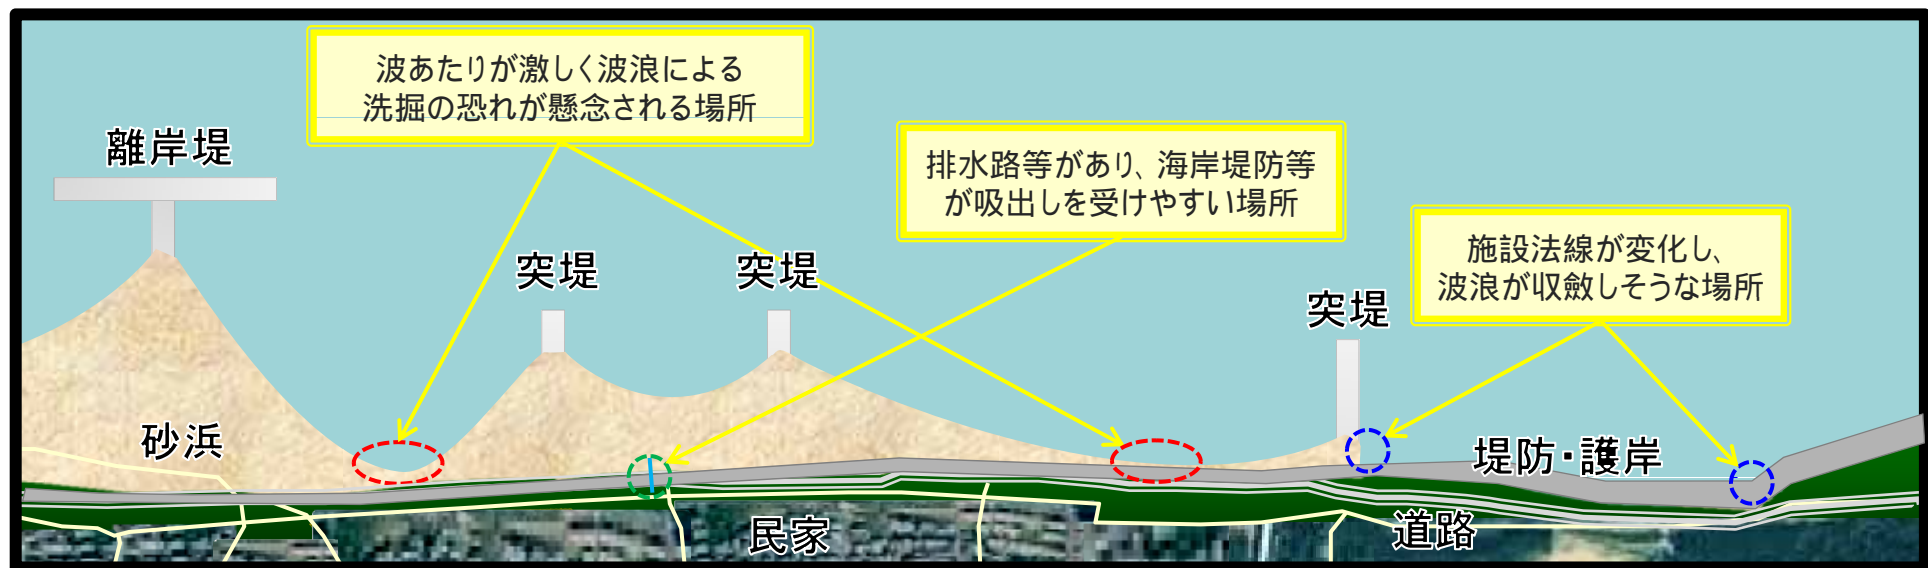
- 高知県奈半利港海岸においては、平成15年の台風10号により、海岸堤防が被災を受けた。
- この施設は設置から20年経過しており、比較的老朽化が進んでいたと想定される。
- 被災を受けた箇所の平面的な位置を確認したところ、屈折回折などにより来襲する波浪が集中(収斂)する箇所(離岸堤の切れ目)において、被災が起きたことが確認できた。
- また、隣接する区間においては、特に大きな被災がなかったことから、屈折回折などにより来襲する波浪が集中(収斂)する箇所においては、大きな外力がきたときに被災しやすいと想定される。

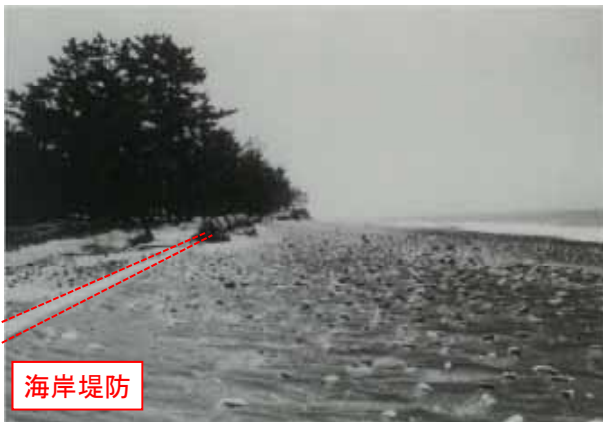
## ● 砂浜の消失(入善町下飯野地先)

海岸堤防

昭和36年

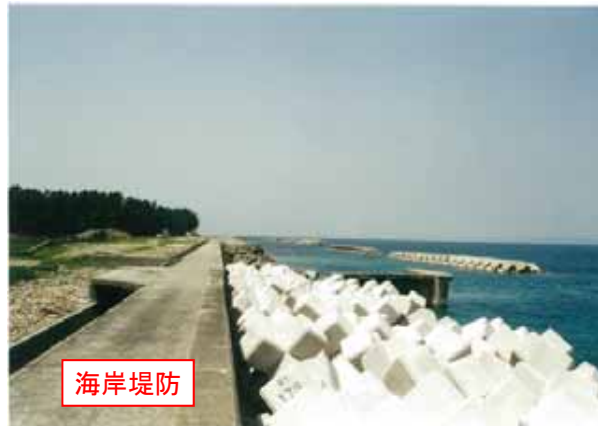
海岸堤防

平成15年

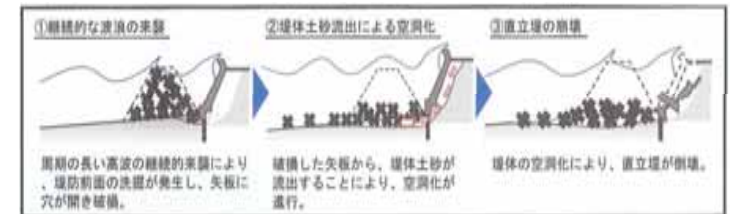
## ● 直立堤の空洞化・倒壊メカニズム

- 平成20年2月24日、低気圧による激しい高波により、富山県黒部市、入善町及び朝日町の下新川海岸において海岸堤防が倒壊するとともに、越波等による人家の損壊や浸水被害等が発生。
- 観測された最大有義波高及び有義波周期は、下新川海岸の計画波浪を超過。
- 富山県入善町吉原地先付近では、今から100年前の海岸線は現在の位置より150m程度沖側にあったと推測されるが、海岸侵食の進行により砂浜は急激に減少し、現在では砂浜がまったく存在しない箇所が殆ど。
- 前浜が無い状況の下で高波が来襲したため、海岸堤防の消波・根固ブロックが急激な洗掘により沈下・流出・散乱。その後も、高波が継続的に来襲し、海岸堤防ののり先が激しく洗掘され、堤体内の土砂が吸い出され、空洞化が急激に進行、海岸堤防の一部が倒壊した。

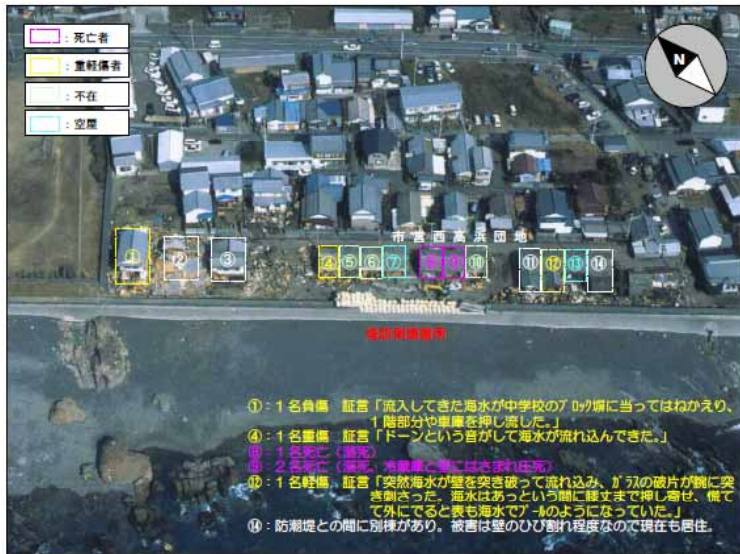
図 2-1 被災状況及び人的被害

- 平成16年10月20日、台風23号による高波により、高知県室戸市の菜生海岸において海岸堤防が30mにわたって倒壊した。越波等により背後の家屋13戸が被災し、3名が亡くなる被害が発生。
- 観測された波高は、既往最高値を大きく上回り全国のナウファス観測史上既往最大観測有義波であった。
- 強大な波圧がパラペットに作用し、打継ぎ目に配置された鉄筋が伸び、コンクリートにコーン状のひび割れが発生。波圧によりパラペットが滑動し、天端水叩きを押し出し、パラペットが民家前面まで飛散したと推測される。

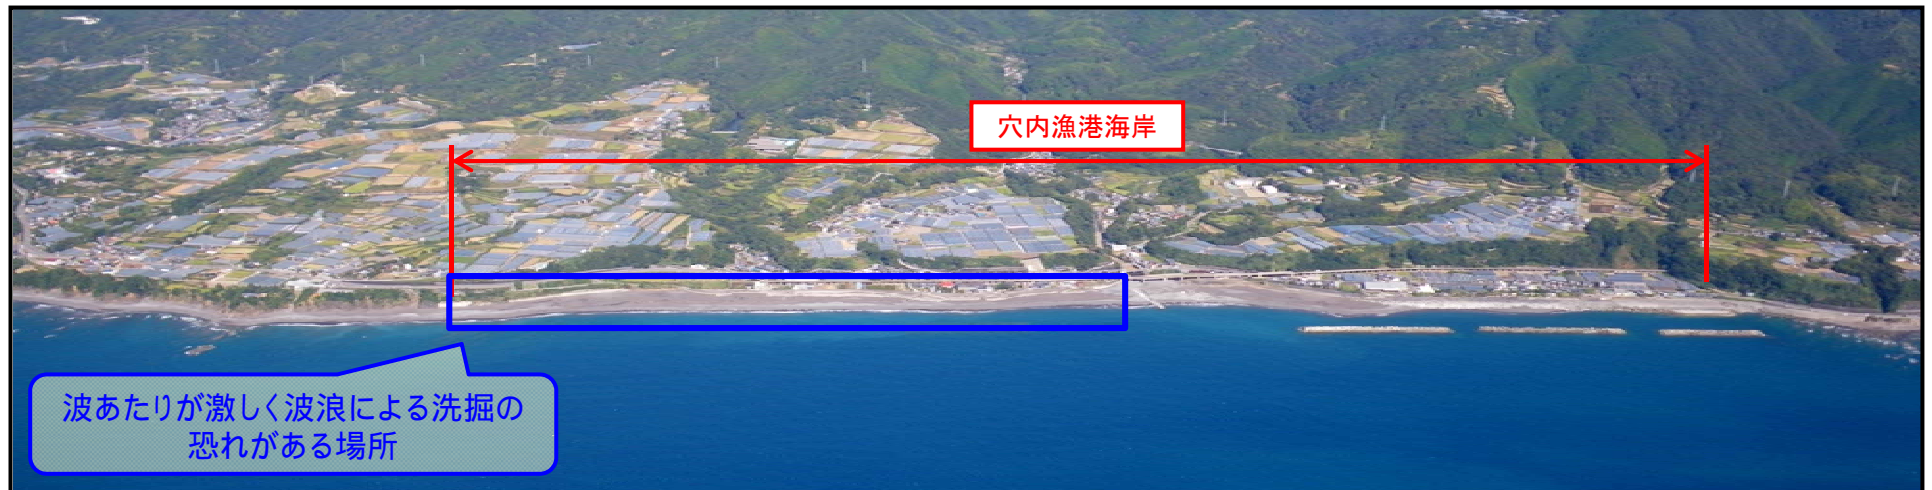
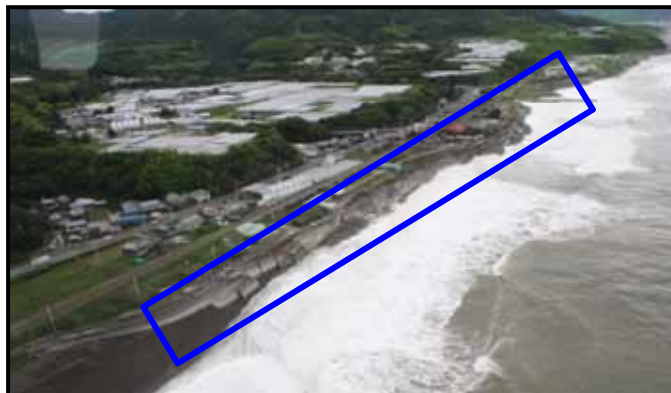
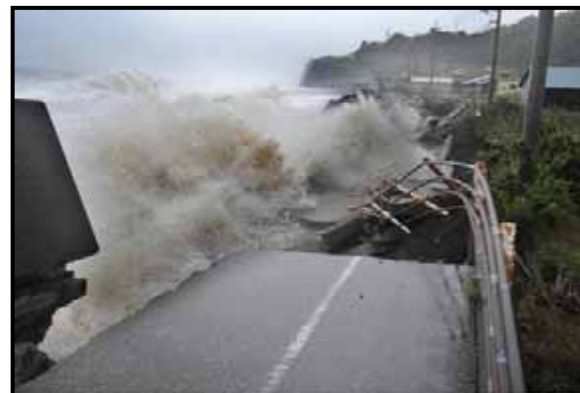
- 高知県安芸市の穴内漁港海岸においては、平成23年の台風6号により、海岸堤防が被災を受けた。
- この施設は設置から30年程度経過しており、比較的老朽化が進んでいたと想定される。
- 被災を受けた箇所の平面的な位置を確認したところ、局所的な越波が確認されている箇所において、被災が起きたことが確認できた。
- また、隣接する区間においては、特に大きな被災がなかったことから、局所的な越波が確認されている箇所においては、大きな外力がきたときに被災しやすいと想定される。

施設法線が変化し波浪が収斂しそうな場所で海岸堤防が倒壊した。

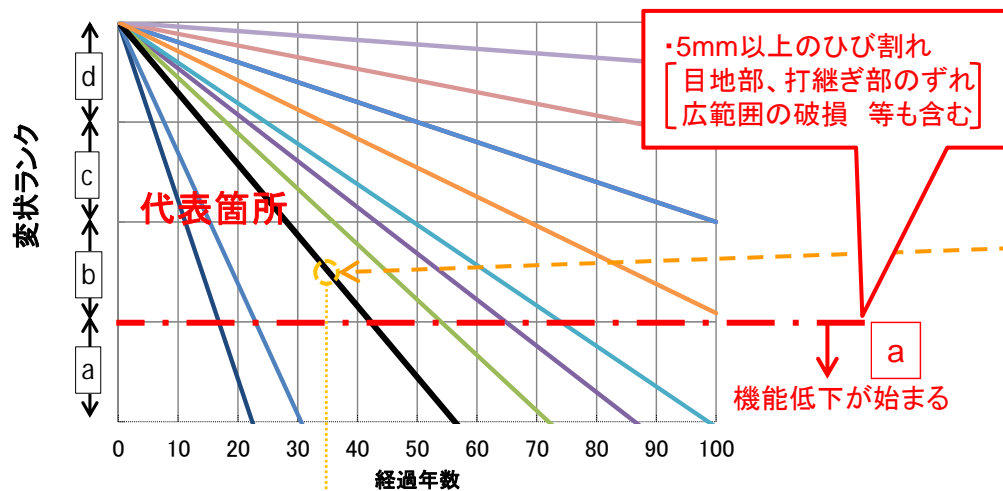
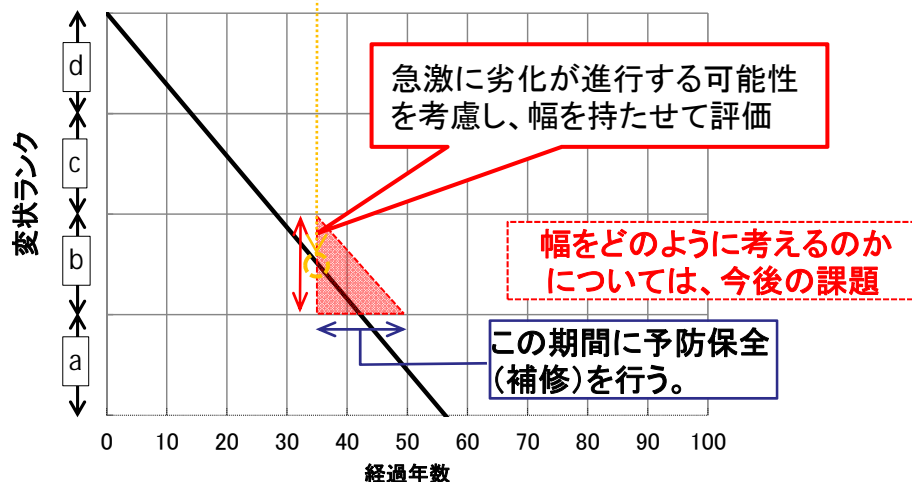
## 【過去の健全度調査結果を踏まえた各部材の変状別の劣化予測線】

- **b** **c** の箇所について部材の劣化予測線を作成することにより、長寿命化計画を作成する。
- 一定区間で最も厳しい変状状態の箇所を代表として、劣化予測線を作成する。
- **a** (機能低下が始まる) より前で予防保全を計画することとするが、急激に劣化が進行する可能性を考慮する。
- 補修する際には、一定区間内の変状状態を踏まえ、どのような補修を行うのか検討し、実施する。

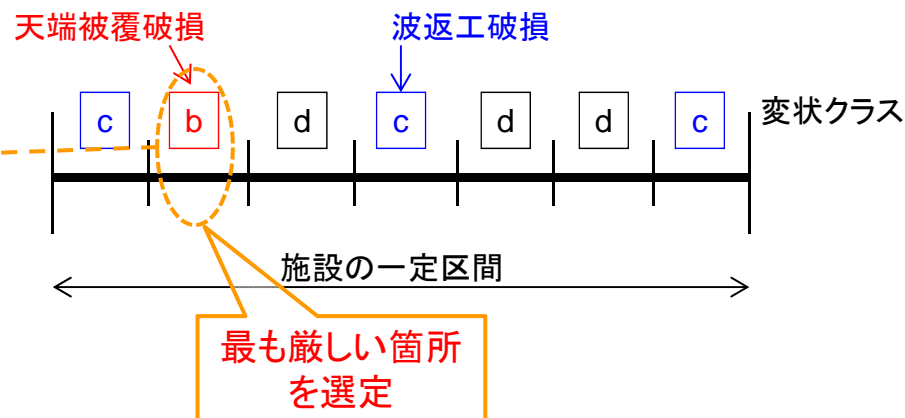
## 【施設の一定区間における変状評価の整理イメージ】

○ 法線が変わっている箇所、断面が変わっている箇所等を境として一定区間を設定する。なお、背後地の重要度(人口・資産・重要な施設がある等)を勘案し、必要に応じて、一定区間を狭く設定しても良い。

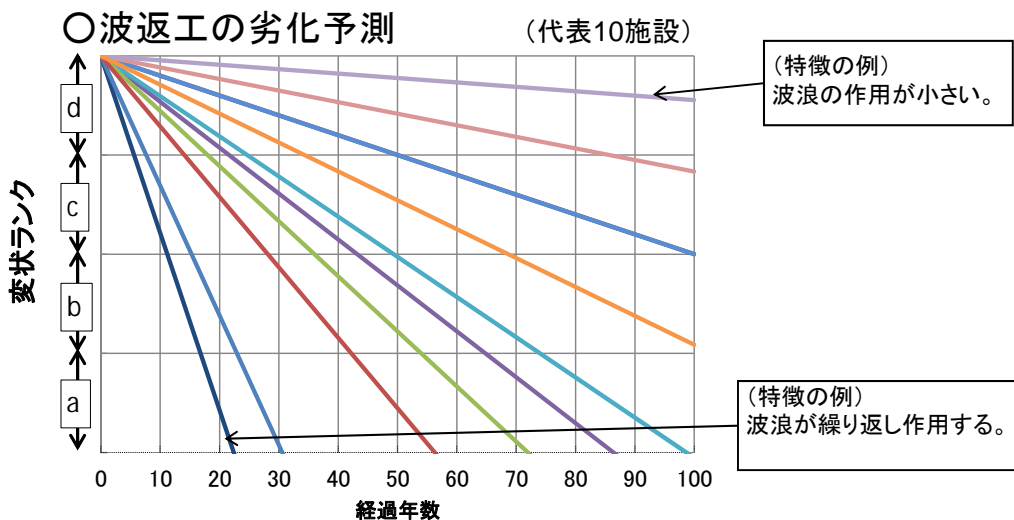
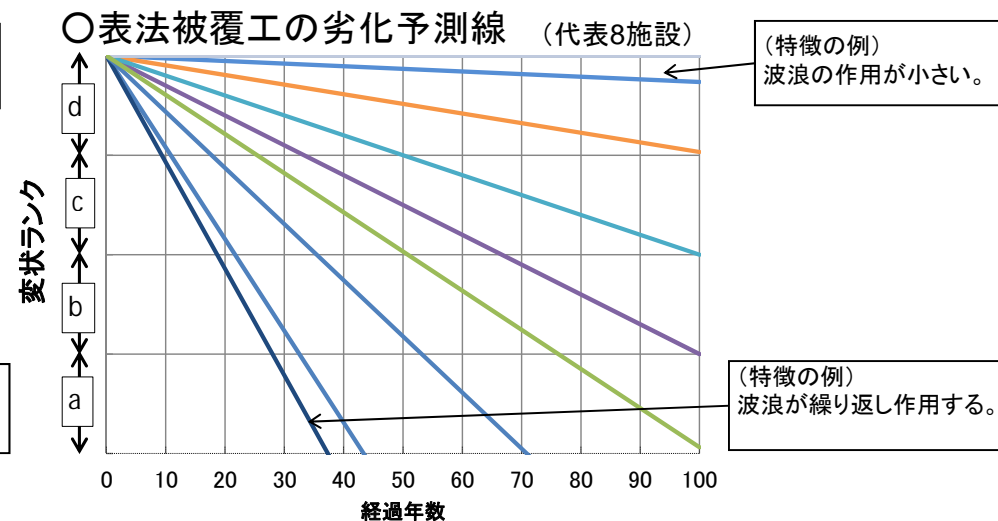
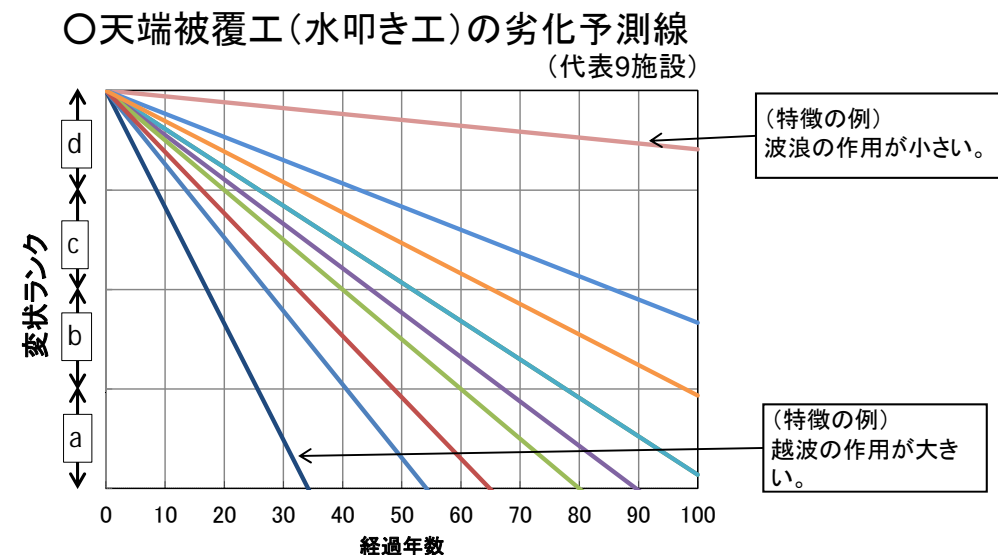
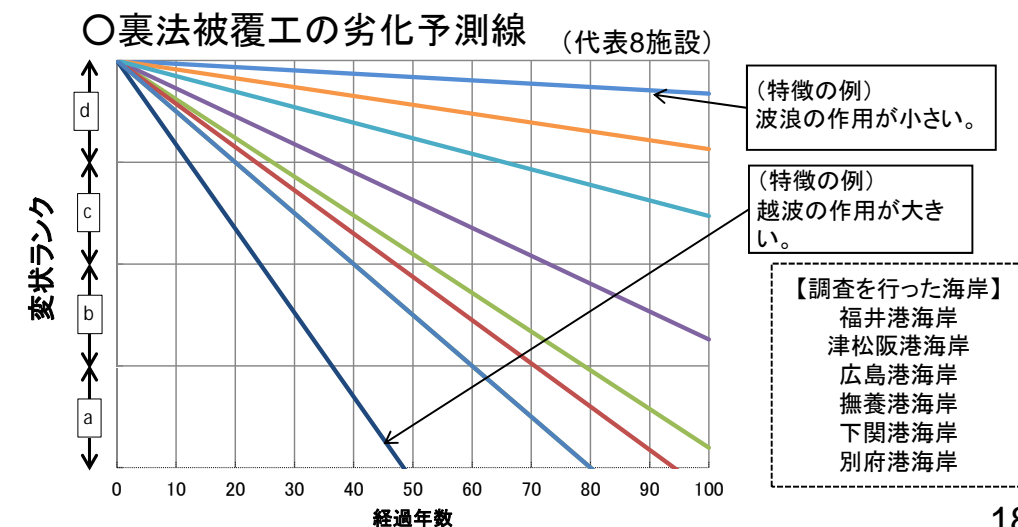
# (具体例) 過去の健全度調査結果を踏まえた各部材の変状別の劣化予測線

- 健全度調査において変状ランクと経過年数を求めた場合、以下の劣化予測線を参考として劣化の進行を推定し、長寿命化計画の策定に活用できる。
- また、今後、健全度調査結果の蓄積を進めることにより、精度を向上させることができる。

波返しの劣化予測の最も厳しいケース（P18）では、変状ランクが5年で1段階進むため、定期点検の間隔は5年に1回程度必要と考えられる。
