海岸保全施設維持管理マニュアル

～堤防・護岸・胸壁の点検・[評価](#)及び長寿命化計画の立案～

農林水産省農村振興局防災課

[国土交通省水管理・国土保全局海岸室](#)

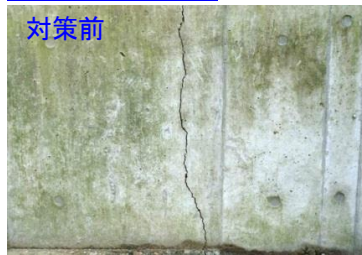
将来、防護機能の低下が想定されるようなひび割れが生じている状態

予防保全と事後保全に対応した変状と対策実施後のイメージを以下に示す。

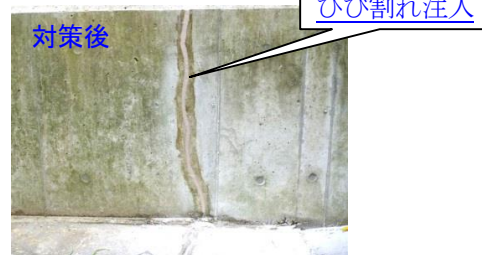
ひび割れ注入による対策を実施

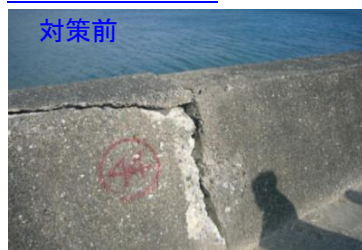
大きなひび割れ・剥離が生じており、防護機能が明らかに確保されていない状態

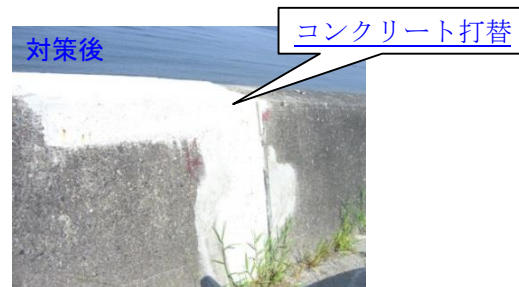
コンクリートを打替える対策を実施

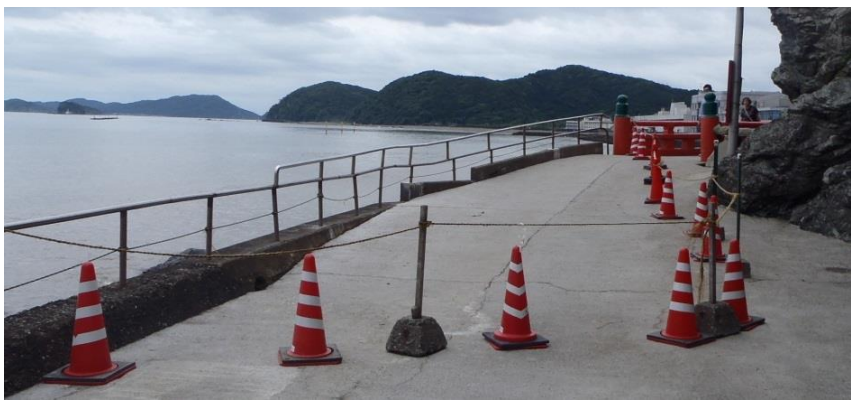
図-7.1 立入禁止処置の事例

背後地や利用者の安全が確保できないほど施設の性能の低下が生じているために行う、立入り禁止、危険の周知、応急対策等の措置。柵で囲う、看板等により注意喚起する、土のう・袋詰め玉石等の応急工法等により、被害が拡大しないようにすること等が考えられる。
