## 付 録

## 付録－1 重点点検箇所

# 重点点検箇所(作成例)

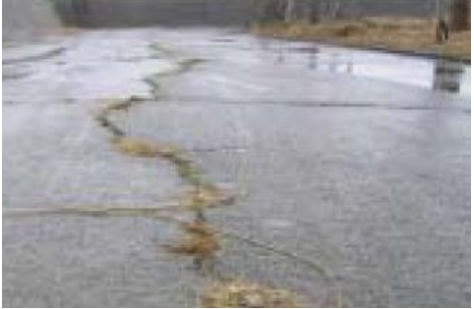
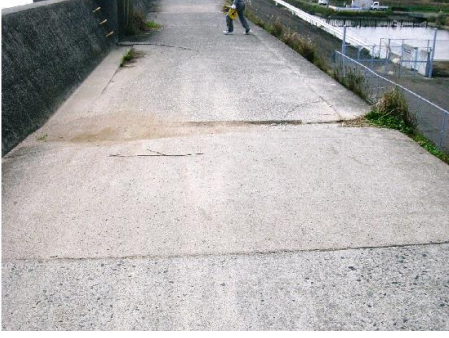
付. 図表-1.4 天端被覆工に対する評価

変状現象	変状のランクと損傷事例写真		
沈下・陥没	a	陥没がある。

b	沈下による凹部が目立つ。

c	—	—
	d	部分的な沈下が見られるか、沈下が見られない。

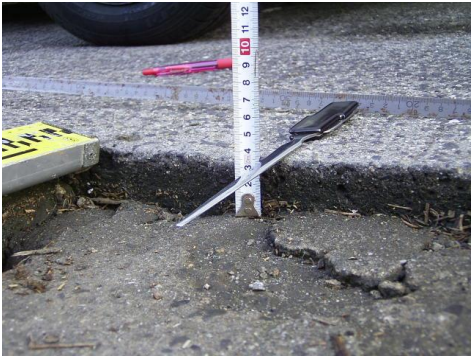
付. 図表-1.6 天端被覆工に対する評価

変状現象	変状のランクと損傷事例写真		
目地部、打継ぎ部の状況	a	目地部、打継ぎ部のずれが大きく、堤体土砂の流失が見られる。

b	目地部、打継ぎ部より水の浸透がある。	
	c	目地部、打継ぎ部にずれがあるが、水の浸透はない。	
	d	目地部、打継ぎ部にわずかなずれ、段差、開きが見られるか、段差、開きが見られない。

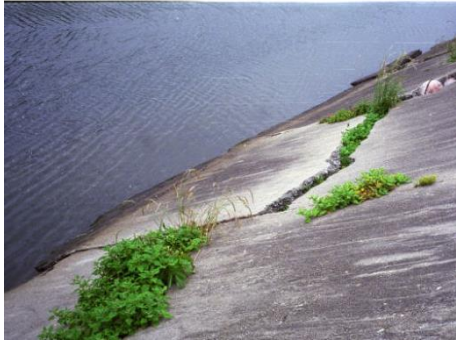
付. 図表-1.8 表法被覆工に対する評価

変状現象	変状のランクと損傷事例写真		
沈下・陥没	a	陥没がある。

b	沈下による凹部が目立つ。	
	c	—	—
	d	部分的な沈下が見られるか、沈下が見られない。

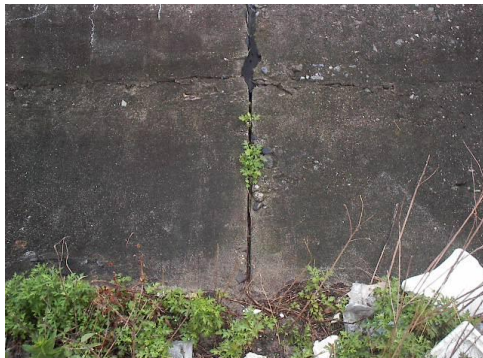
付. 図表-1.10 表法被覆工に対する評価

変状現象	変状のランクと損傷事例写真	
目地部、打継ぎ部の状況	a	目地部、打継ぎ部のずれが大きく、堤体土砂の流出が見られる。
	b	目地部、打継ぎ部より水の浸透がある。
	c	目地部、打継ぎ部にずれがあるが、水の浸透はない。
	d	目地部、打継ぎ部にわずかなずれ、段差、開きが見られるか、段差、開きが見られない。

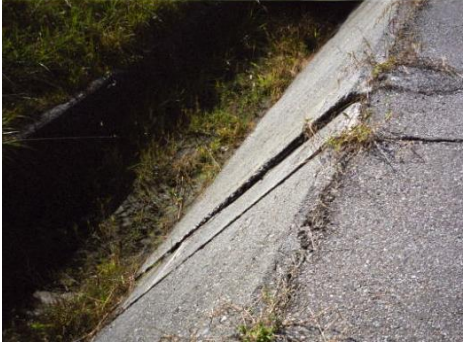
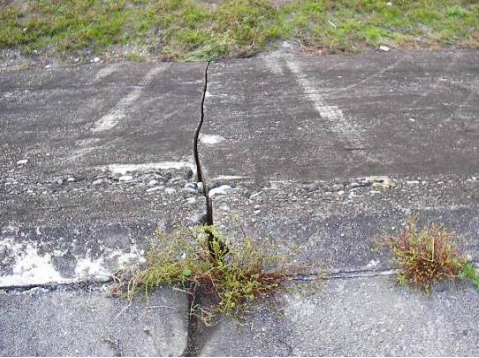
付. 図表-1.14 裏法被覆工に対する評価

変状現象	変状のランクと損傷事例写真	
目地部、打継ぎ部の状況	a	目地部、打継ぎ部のずれが大きく、堤体土砂の流失が見られる。
	b	目地部、打継ぎ部より水の浸透がある。
	c	目地部、打継ぎ部にずれがあるが、水の浸透はない。

d	目地部、打継ぎ部にわずかなずれ、段差、開きが見られるか、段差、開きが見られない。

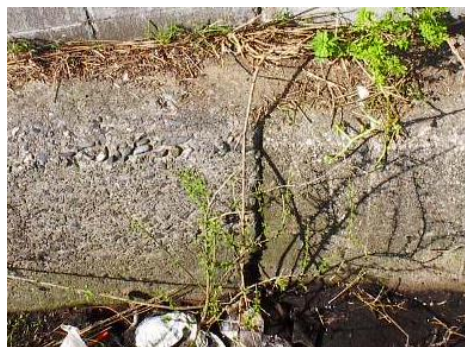
付. 図表-1.19 排水工に対する評価

変状現象	変状のランクと損傷事例写真	
目地の開き、相対移動量	a	転倒、あるいは欠損がある。
	b	移動に伴う目地の開きが大きい。天端工との目地部より水の浸透がある。
	c	目地ずれがあるが、水の浸透はない。
	d	目地部にわずかなずれ、段差、開きが見られるか、段差、開きが見られない。

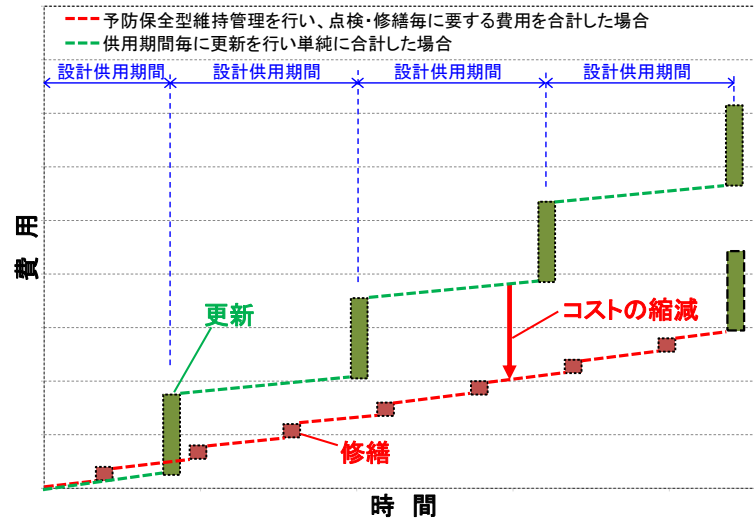
図9 ライフサイクルコストの縮減イメージ

〇〇海岸〇〇地区における修繕等の対策費用の概算額の算定にあたっては、以下の点を考慮する。

- ライフサイクルコストの縮減
- 各年の点検・修繕等に要する費用の平準化
