## 「様式2」作成にあたっての参考資料（案）

- ・「様式2」に被災情報を記入する際の参考として、「様式2」における「被災情報」欄の選択肢に対応した被害状況について、写真等を用いて例示したものです。
- ・「発災時チェックシート※」に点検結果を記入する際にも活用できるよう、「発災時チェックシート」の「点検内容」欄の選択肢とも対応させています。
- ・本資料は「様式2」作成にあたっての参考資料であり、建物調査や立入、継続使用の可否等の判定が難しい場合は、本資料の例示に関わらず安全側に判定するようお願いします。

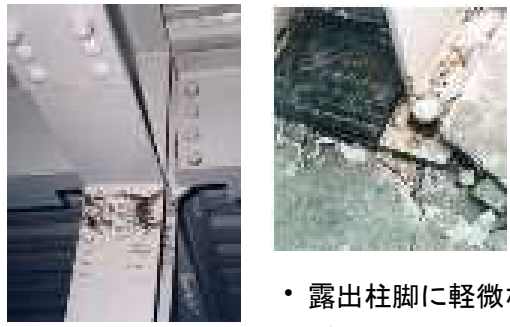
様式2の 被災情報	状況例	発災時チェックシート	
		点検内容	対処・応急 対応の例
<p>【そ】 鉄骨柱梁・筋交い又は、その接合部の部分的変形、亀裂</p>

<ul style="list-style-type: none"> <li>・ 柱に塗装がはがれる程度の座屈が生じている。</li> <li>・ 露出柱脚に軽微な損傷がある</li> <li>・ 柱梁に斜めにかかっている筋交いが変形している。少数である。</li> </ul>	<p>鉄骨柱梁、筋交い又は、その接合部に部分的な変形、亀裂が見られる。</p>	<p>⇒<b>要注意</b> <b>(専門家へ詳細診断を要請)</b></p>
<p>【た】 鉄骨柱梁・筋交い又は、その接合部の顕著な変形、破断</p>

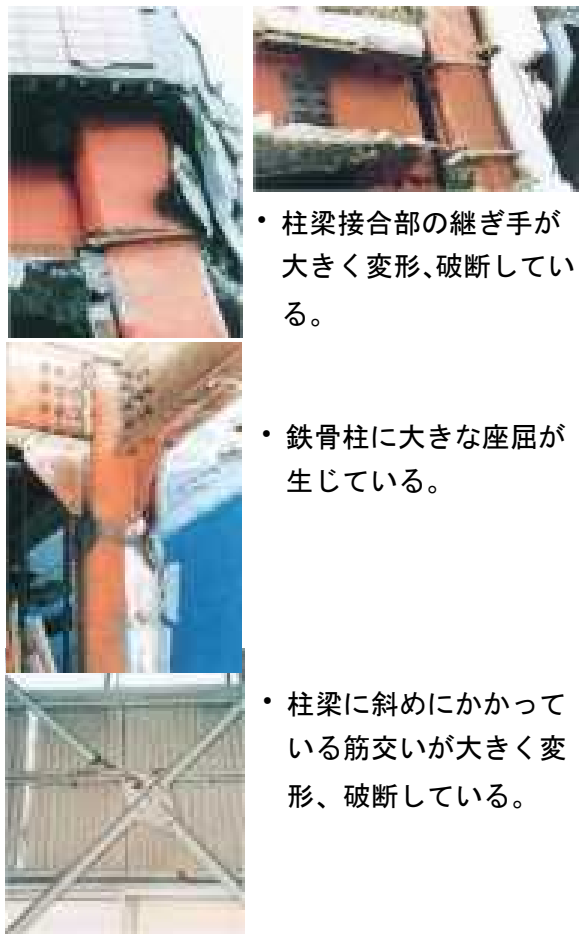
<ul style="list-style-type: none"> <li>・ 柱梁接合部の継ぎ手が大きく変形、破断している。</li> <li>・ 鉄骨柱に大きな座屈が生じている。</li> <li>・ 柱梁に斜めにかかっている筋交いが大きく変形、破断している。</li> </ul>	<p>鉄骨柱梁、筋交い又は、その接合部に顕著な変形が見られ、破断している。</p>	<p>⇒<b>立入不可・建物退去</b></p>
