# 高知空港及び周辺地域の被害想定

# 1. 南海トラフ巨大地震の被害想定概要

# 1.2 高知空港における空港施設の被害想定

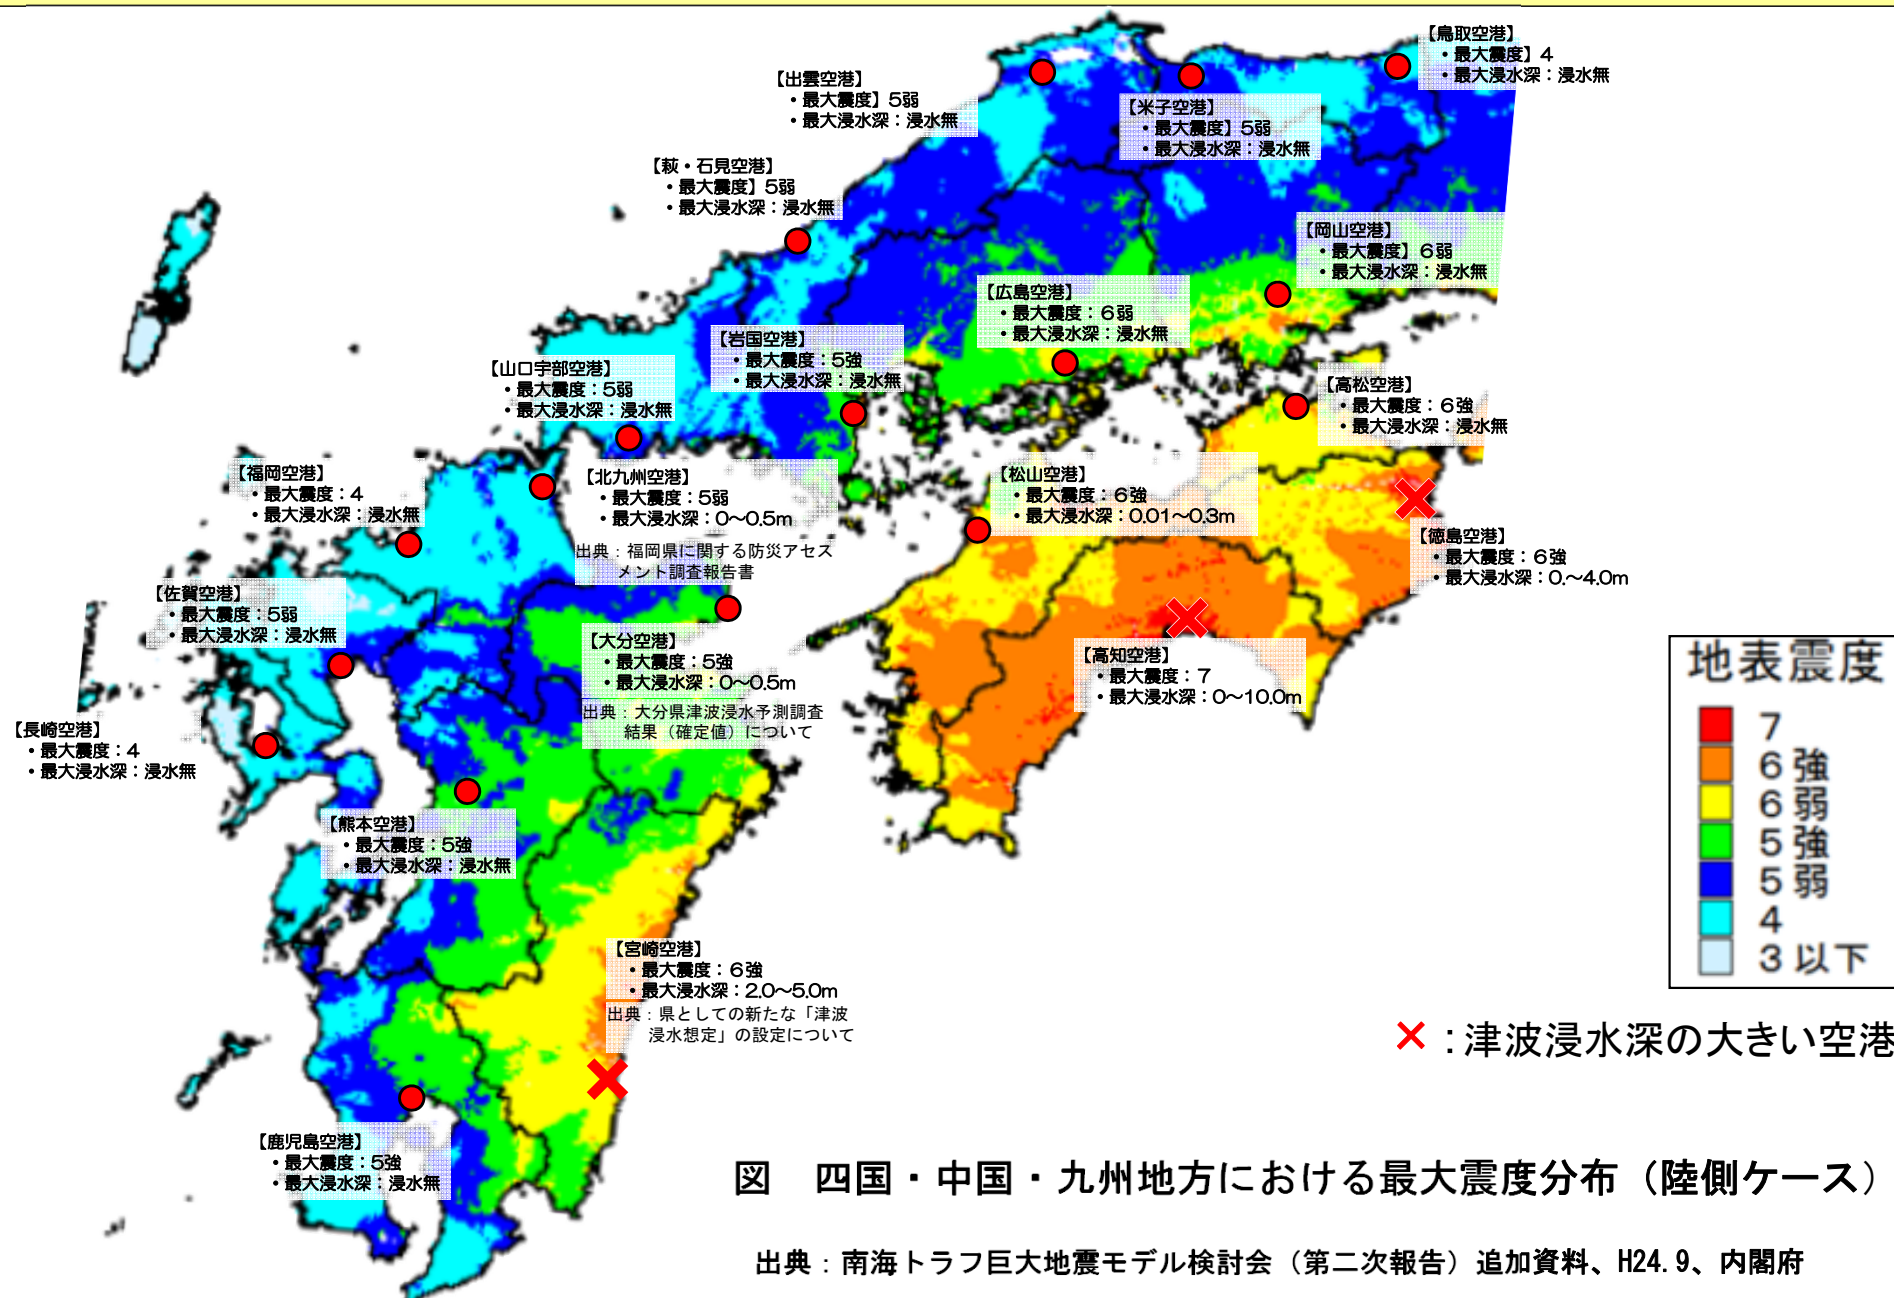
○中国・九州地方の空港については、宮崎空港の津波浸水深が2.0～5.0mと大きく、大分空港、北九州空港の浸水深が0.5m未満と想定されている。
