点検・修繕等の結果の記録

①点検結果等の保存事例

【海岸保全施設維持管理マニュアル(平成26年改訂)に準じた点検様式】

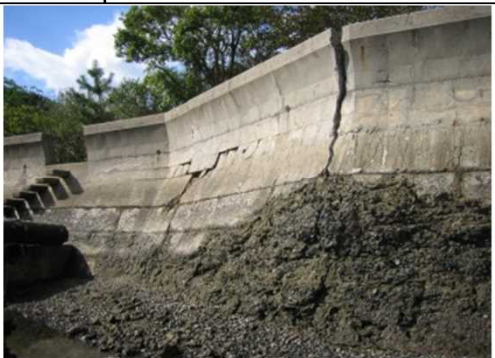
変状原因	老朽化及び長年の波浪により護岸コンクリートの劣化が進み、基礎下部からの吸出しによるものと思われる背面の空洞化により、護岸に亀裂が生じ海側に開いている。またこのことにより天端被覆が沈下している。									
対策工法	対策時期	平成25年 (建設後42年)								
	工法名	張コンクリート補強工法+間詰コンクリート+オーバーレイ舗装								
	工法の概要	<ul style="list-style-type: none"> ・亀裂部や損傷の激しい護岸の前面に張コンクリートで補強する ・天端被覆をコア抜きし、穴を利用して空洞部にコンクリートを充填する ・沈下した天端被覆コンクリートの上にアスファルトで舗装する 								
	実施数量/費用	L=14.5m 間詰コンクリート7m3 / 3,168千円								
写真	「対策前」
