平成 28 年中における建設工事に伴う 地下埋設物・架空線事故の発生状況

平成 29 年 4 月

(一社)日本建設業連合会
公衆災害対策委員会
地下埋設物対策部会
建設三団体安全対策協議会

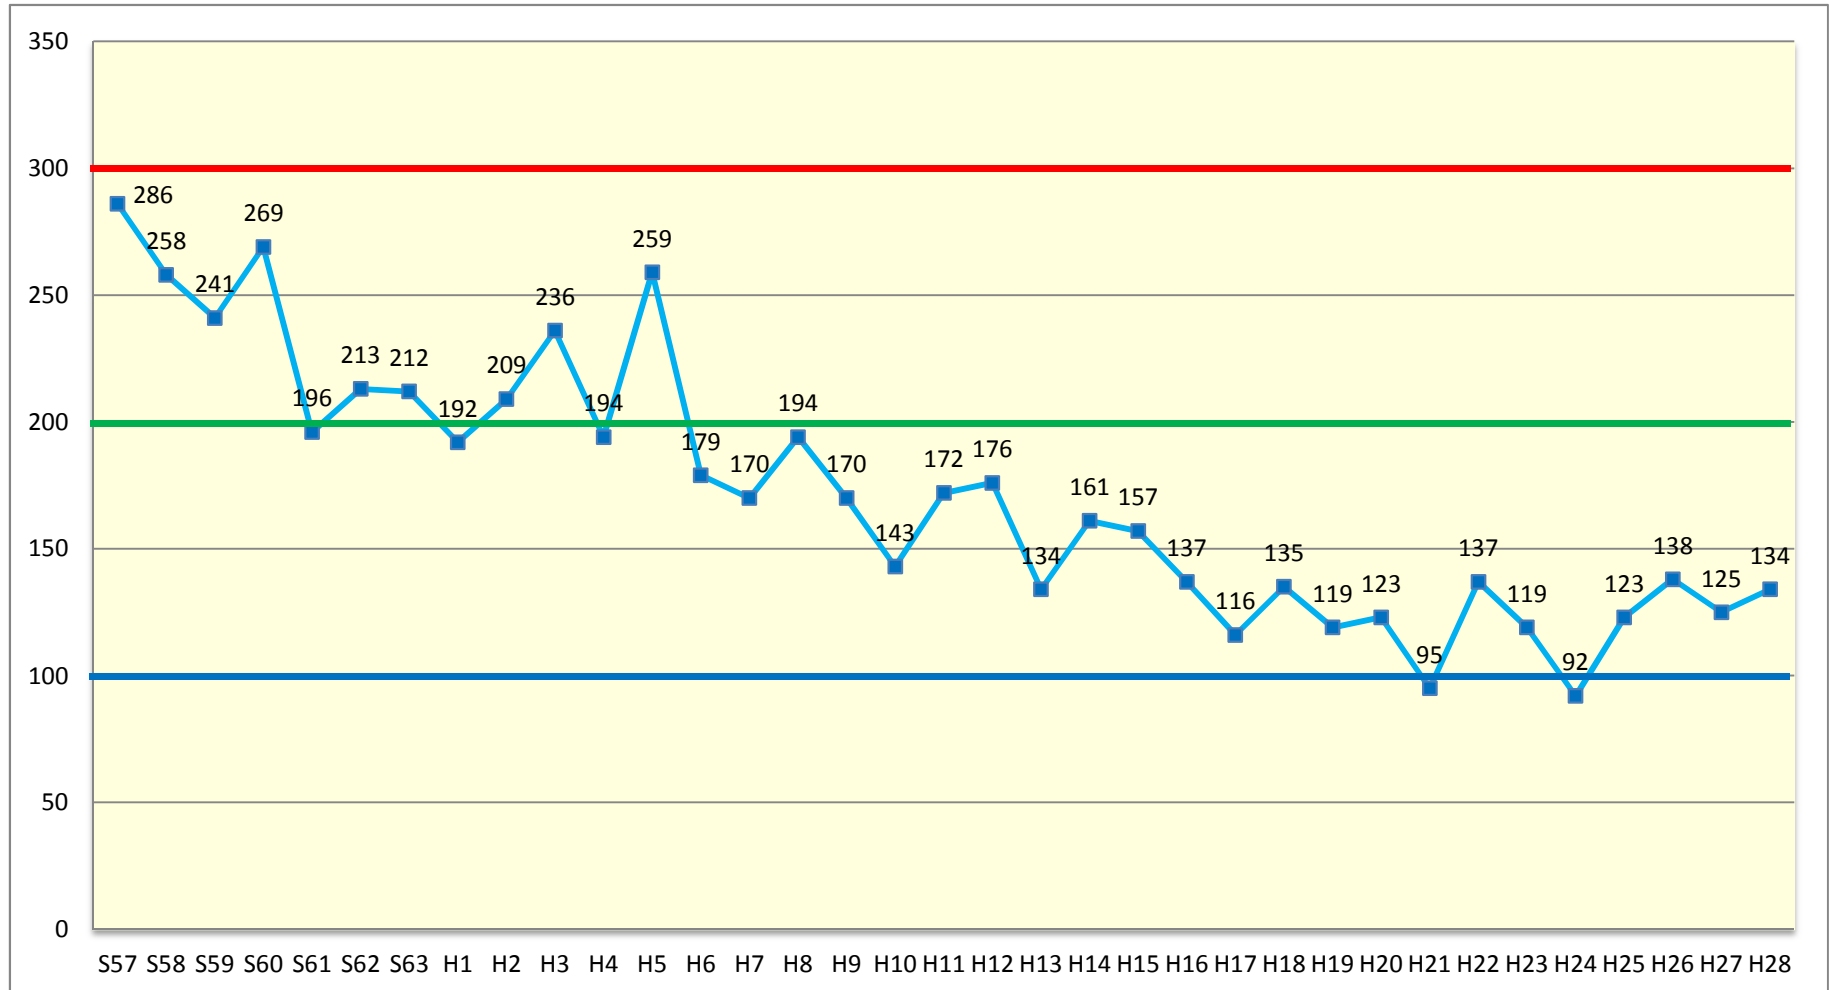
会員会社の地下埋設物の事故発生件数の推移(埋設管)

平成28年中の埋設管の全事故件数は134件で、前年の125件より9件の増加であるが、この10年は増減を繰り返している。（P4のグラフ）

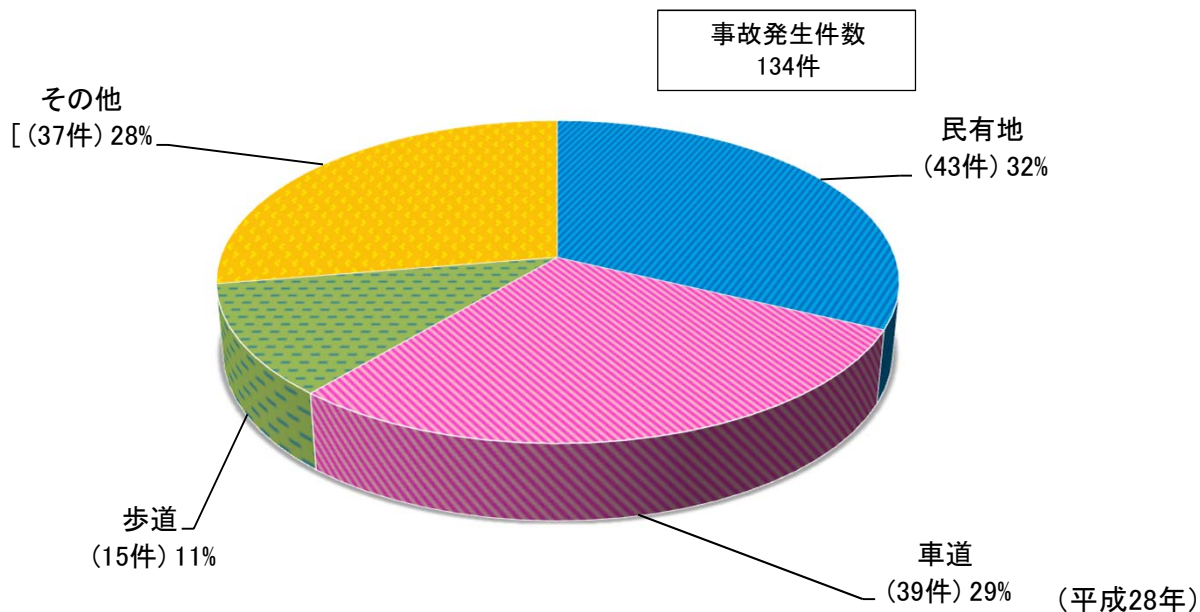
図1 事故発生場所(埋設管)

事故発生場所で最も多いのは、私有地(43件)で、全体の約3割を占めている。「その他」の内容は、現場敷地、造成区域、鉄道施設等である。(図1)

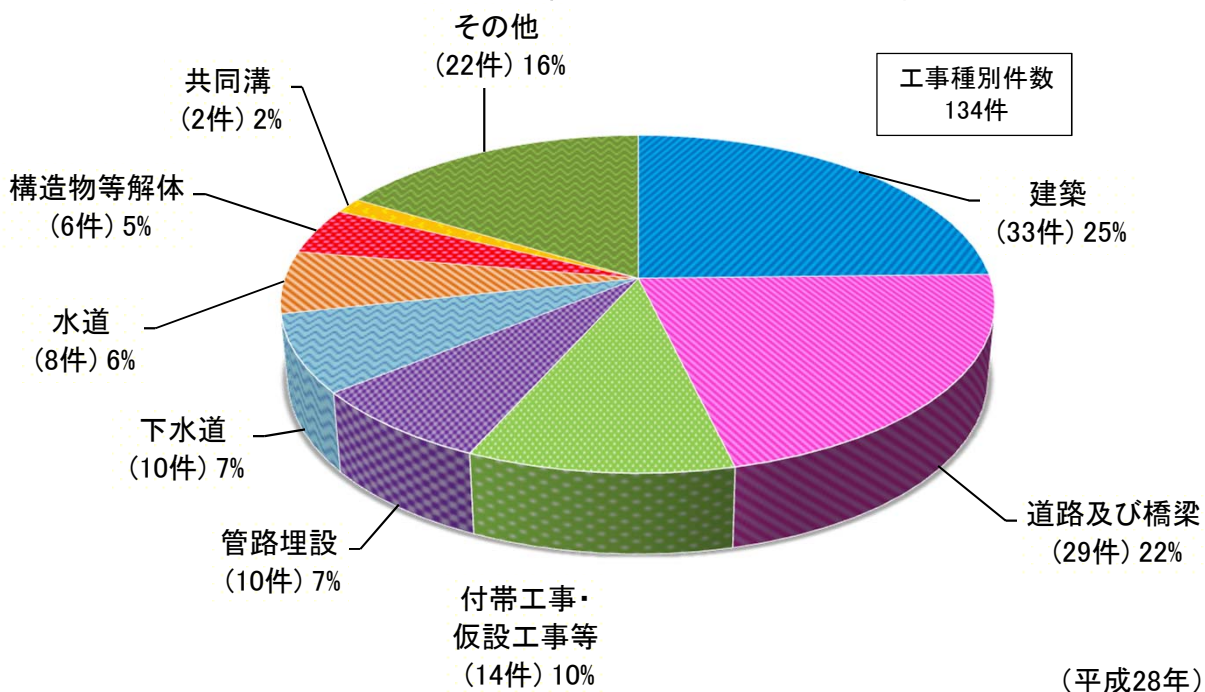
図2 工事種別事故発生状況(埋設管)

工事種別事故発生状況では、「建築工事」と「道路及び橋梁工事」で全体の約半数を占めている。付帯工事、仮設工事での事故が1割を占めている。(図2、3)

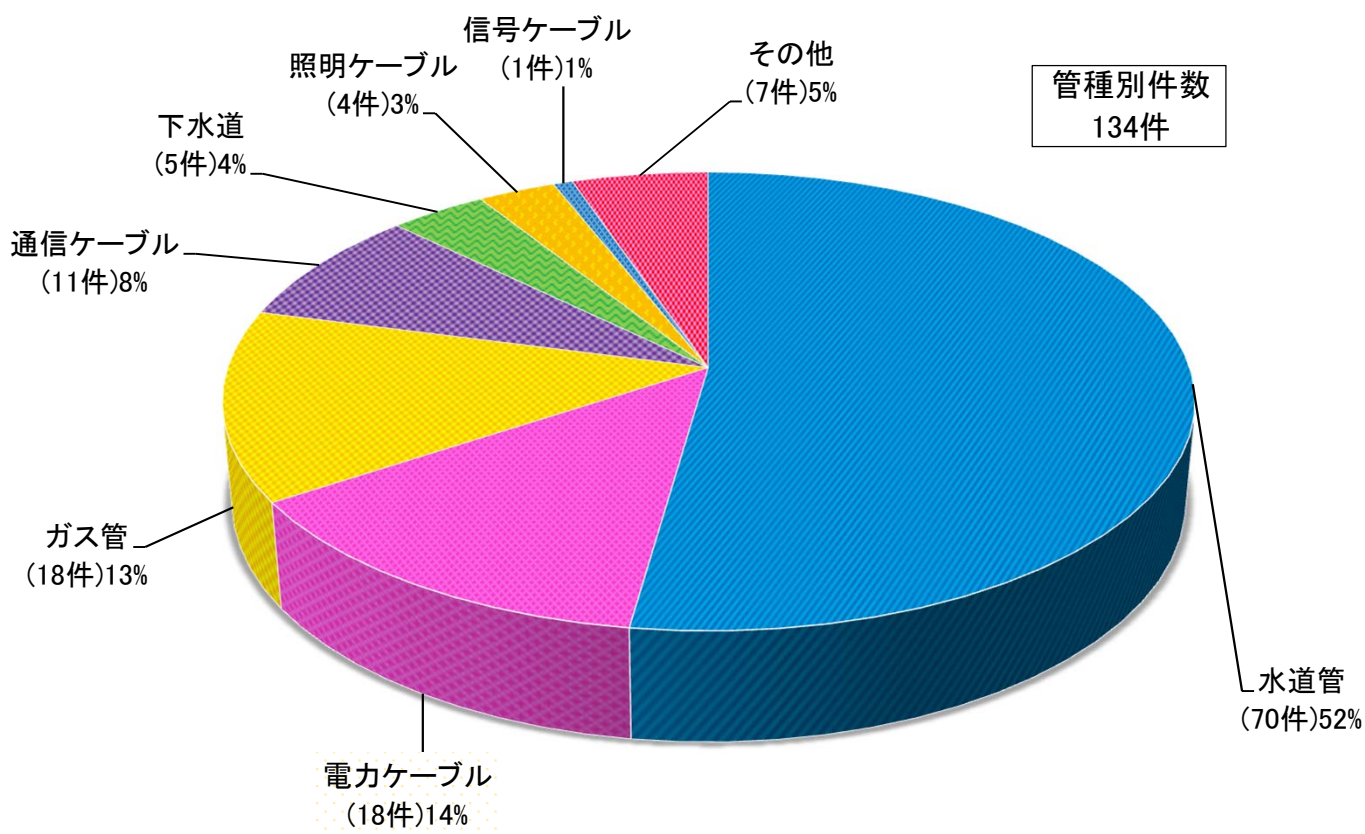
図4 管種別事故発生状況(埋設管)

管種別の事故件数は、「水道管」が70件(52%)で、依然として突出しており、電力ケーブル、ガス管、通信ケーブルがそれに続いている。

重大事故につながりやすい「ガス管」の事故は18件(13%)発生している。平成27年より増加しており、慎重な対応が必要である。(図4、5)

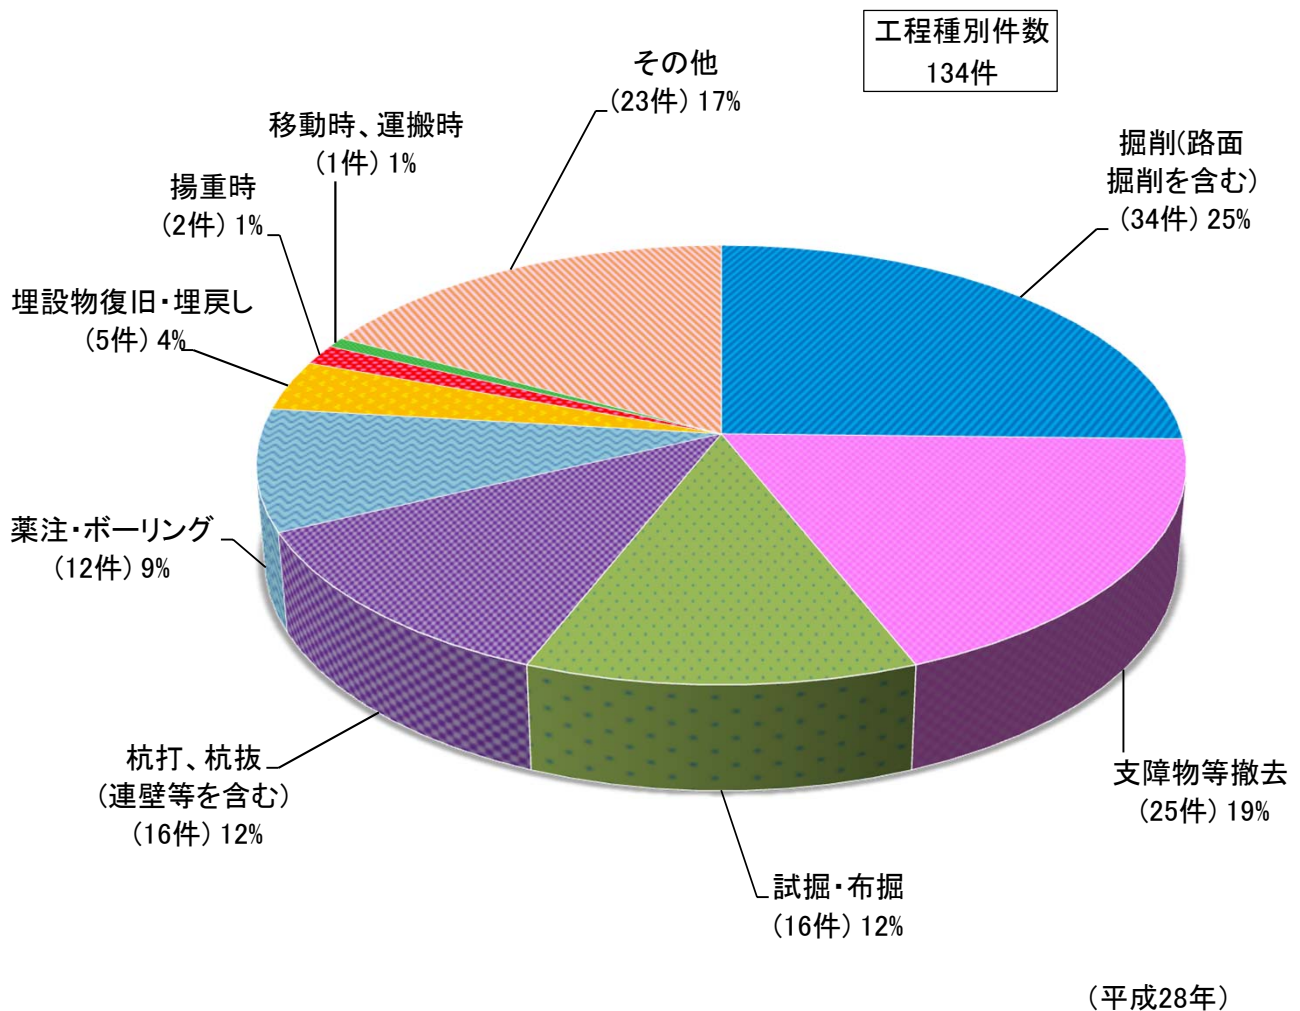
図 6 工程種別事故発生状況(埋設管)

工程別では「掘削」、「試掘・布掘」の掘削関連が合わせて約4割を占めている。「支障物等撤去」は27年より減少したが、26年と同率である。

「その他」の内容は仮囲い等の支柱の打ち込み、カッター入れ、建物解体等である。(図 6、7)

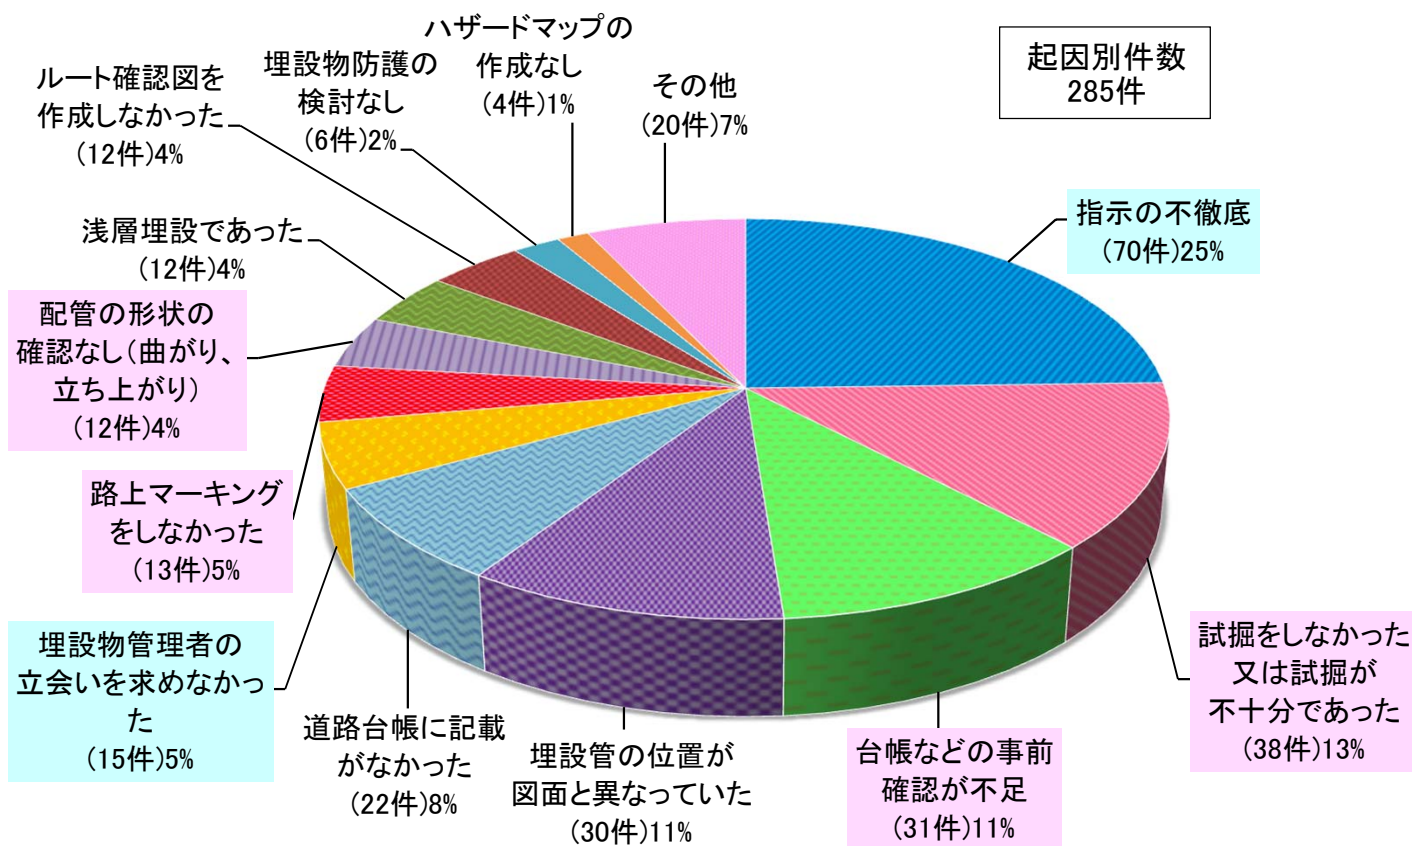
図 8 起因別事故発生状況(埋設管)

事故の起因は、1事故当り複数の回答があり、134件の事故に対し285件であった。原因は多岐に亘るが、「試掘が不十分」「台帳などの事前確認が不足」「路上マーキングなし」等施工前の対応不足が全体の3分の1を占めている。

また、「掘削等対応の指示の不徹底」「50cm以内の手掘りの指示なし」等施工時の基本的な遵守事項の欠如による事故が依然として減らない状況である。「埋設物の位置が図面と異なる」が挙げられているが、埋設物は図面通りには埋設されていないことを前提に計画を立てるべきである。

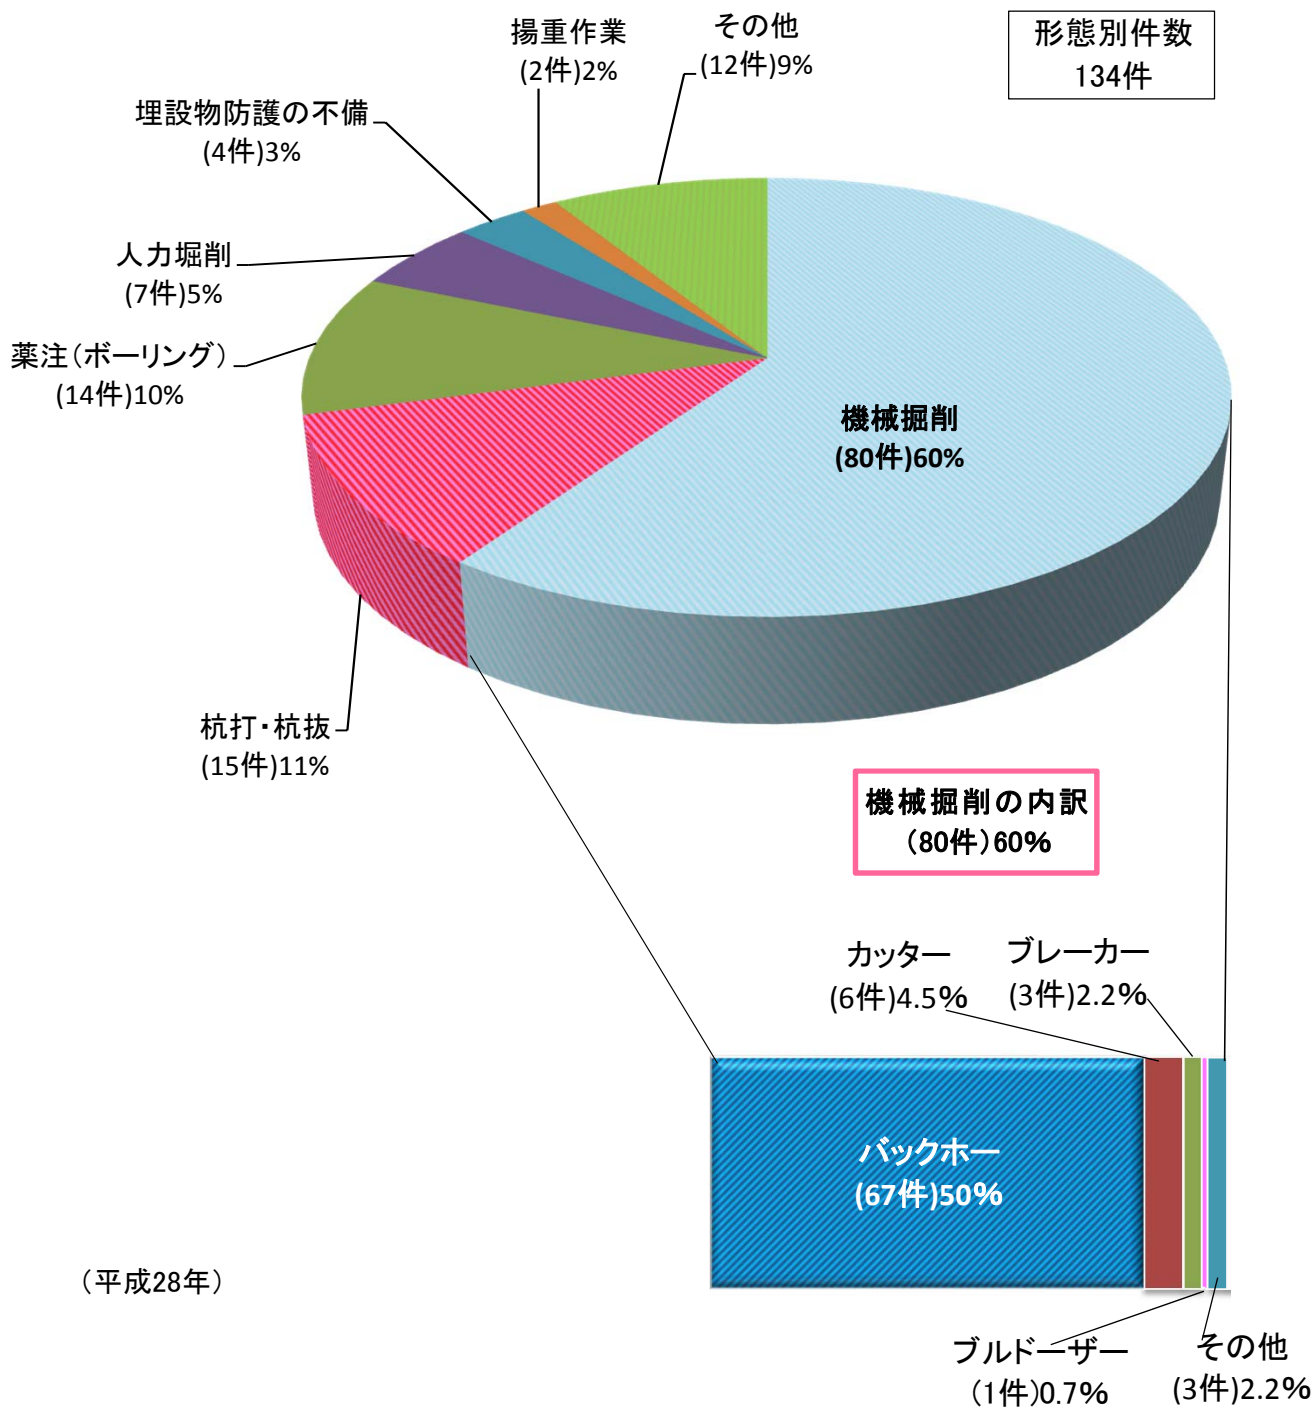
図 10 形態別事故発生状況(埋設管)

形態別では、「機械掘削」による事故が毎年大半を占めており、全体の6割を占めている。その内訳をみると依然として「バックホウ」によるものが多い。

形態別では、機械掘削が6割を占め、バックホウによる損傷がほとんどである。日建連では、「**埋設物回り50cmは人力掘削**」を提唱しているが、今後も**刃先監視人**の配置と共に徹底が必要である。事故原因として、台帳の確認不足、埋設位置と図面との相違、浅層埋設が挙げられているが、埋設物は、図面通りに埋設されていないことが多い。また、水道管の立ち上り部の損傷事故が散見されるように、試掘で埋設物を確認しないで重機で掘削することは避ける必要がある。掘削箇所には必ず埋設物があるという認識が必要である。

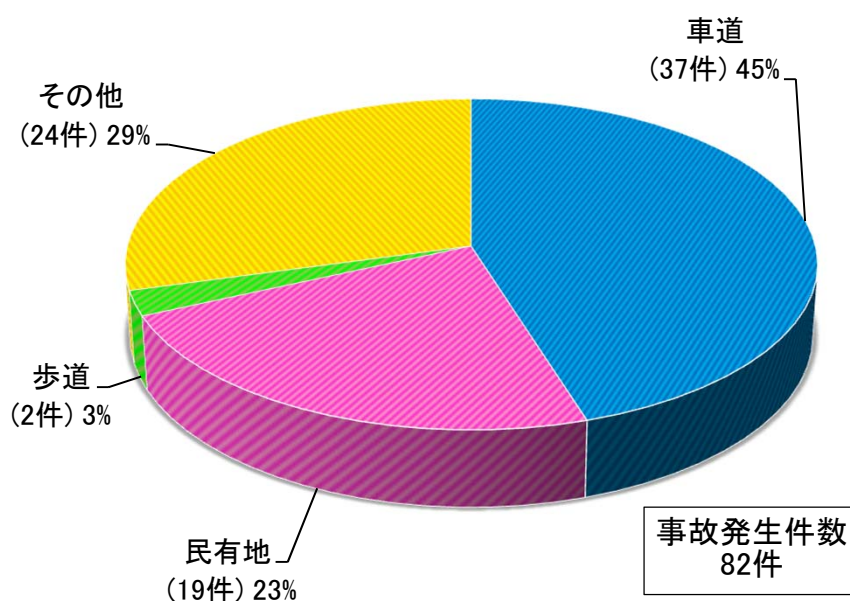
図 12 事故発生場所(架空線)

発生場所は、車道と民有地で全体の7割近くを占める。その他は、作業用地、鉄道用地、河川等である。

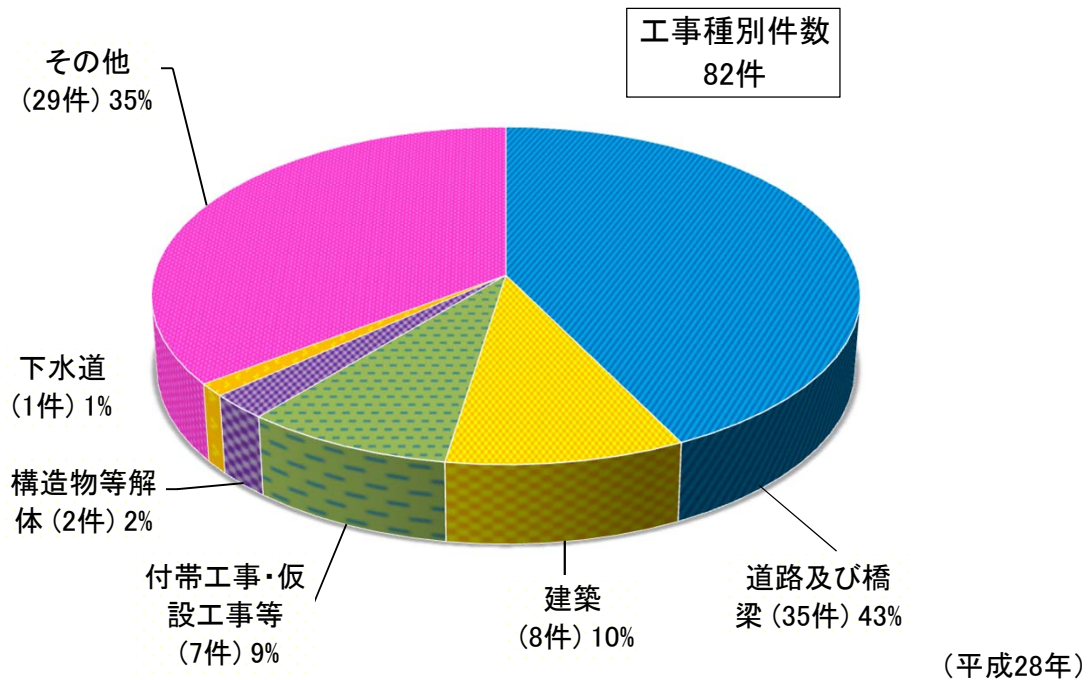
図13 工事種別事故発生状況(架空線)

工事種別事故では、「道路及び橋梁工事」と「建築工事」で全体の約5割を占めている。(図13)

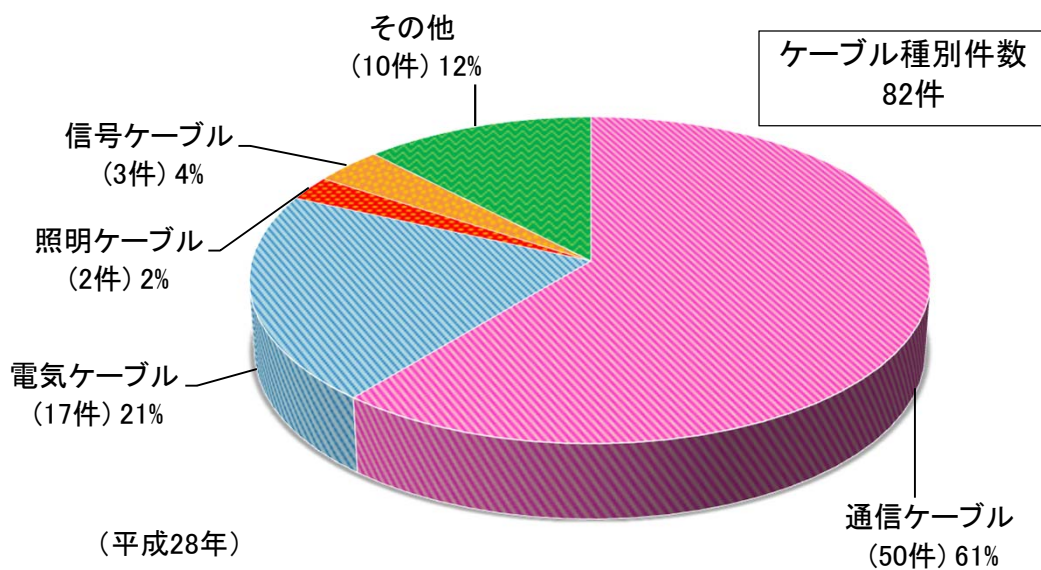
図14 ケーブル種別事故発生状況(架空線)

ケーブル種別事故では、「通信ケーブル」と「電気ケーブル」で全体の8割を占めている。(図14)

架空線の事故報告件数は、82件で昨年より減少している。通信ケーブルの損傷事故が一番多いが、たくさんの情報量を持つため、損傷を与えると、大きな影響を与えることになるので、特に対応が必要である。

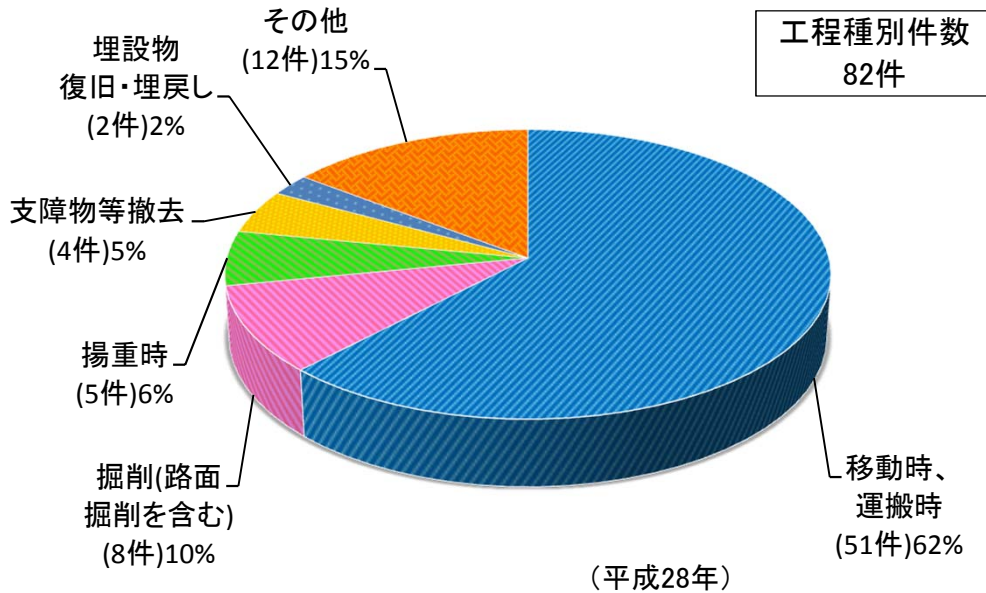
図 15 工程種別事故発生状況(架空線)

工程種別の事故では、「移動時・運搬時」が6割を占め、「掘削」「揚重時」「支障物等撤去」がそれに続いている。(図 15)

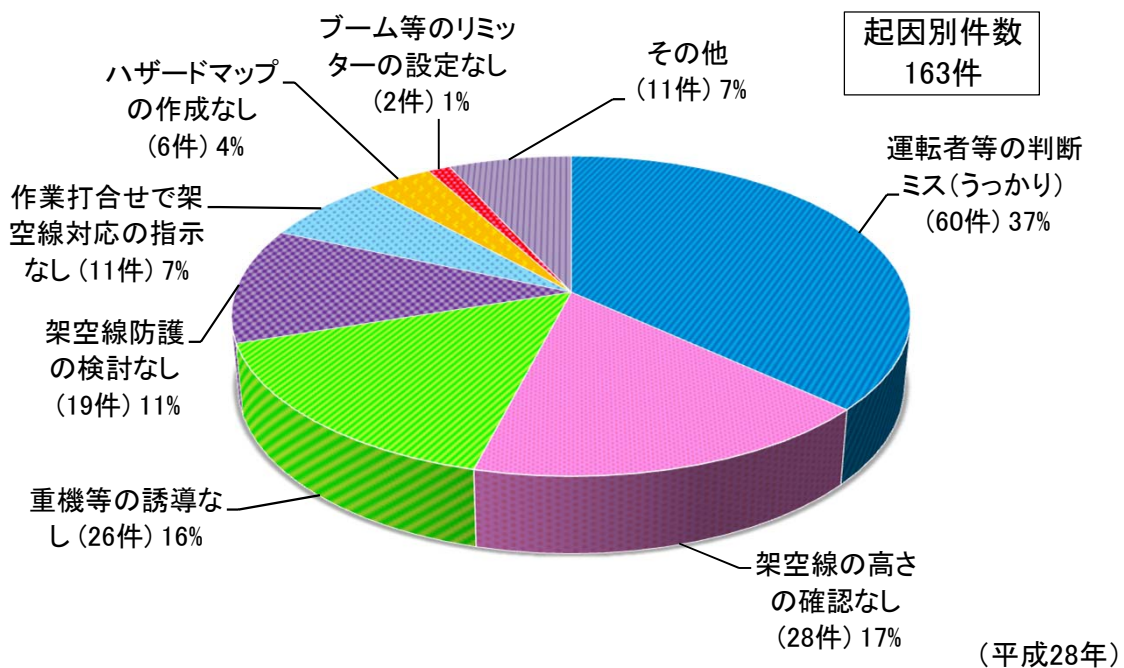
図 16 起因別事故発生状況(架空線)

1事故あたり複数の回答があり、「運転者等の判断ミス」は4割を占めるが、「架空線の高さの確認なし」「重機等の誘導なし」等対応策なしで起きている事故が3割ある。(図 16)

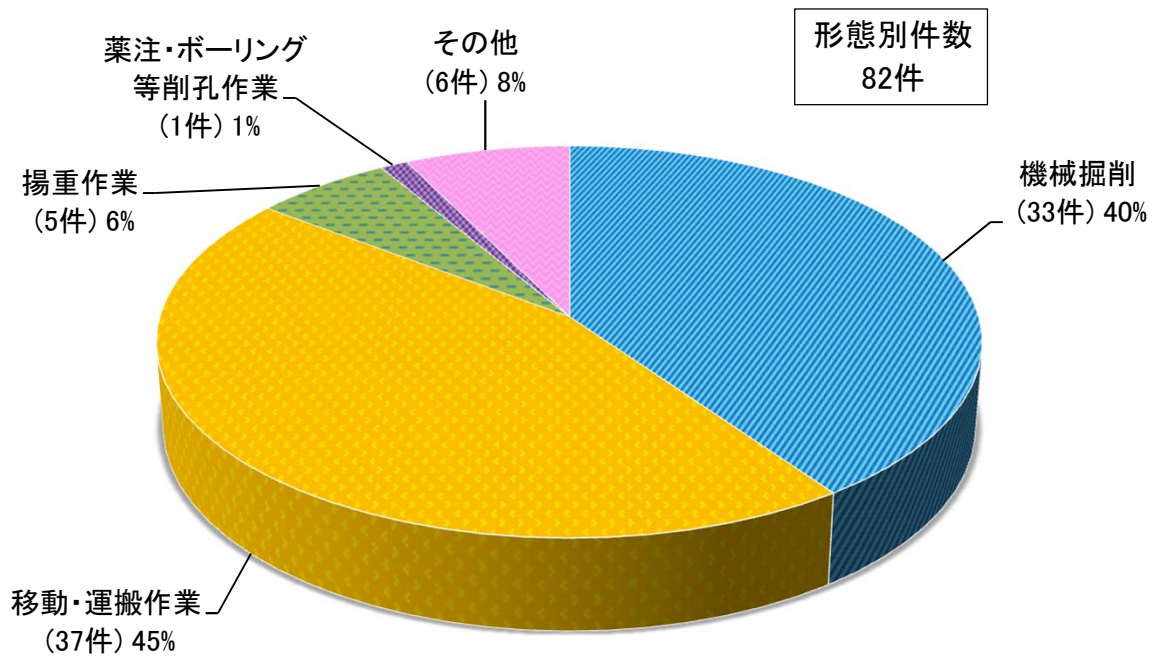
図 17 形態別事故発生状況(架空線)

形態別事故では、「機械掘削時」と「移動・運搬時」が大半を占めている。「揚重時」でも発生している。（図 17）
