平成30年北海道胆振東部地震に伴う 新千歳空港の土木施設への影響について

平成30年10月16日

国土交通省新千歳空港事務所

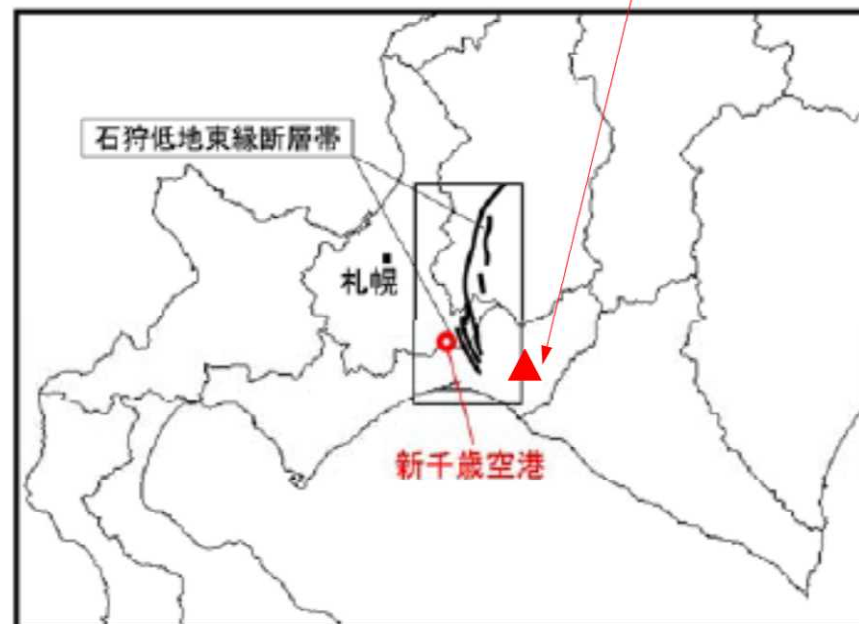
平成30年北海道胆振東部地震

既往の検討(L2地震動)	北海道胆振東部地震
震源の位置	新千歳空港近傍	空港の南東約30km
	(石狩低地東縁断層帯)	
マグニチュード	7.1	6.7
揺れの卓越方向	東西	南北(※)

※ 発災当日の空港事務所執務室内の書類の散乱の方向や機器の移動等も南北であった。また気象庁発表の長周期地震動の観測においても同様の傾向を示している
