T3：非接触方式による外壁調査の診断手法 及び調査基準に関する検討

一般財団法人 日本建築防災協会
(共同研究 国立研究開発法人 建築研究所)

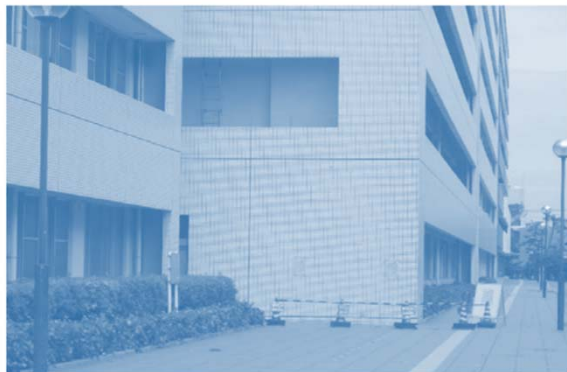
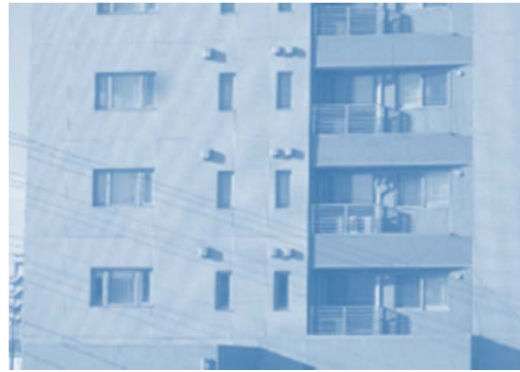
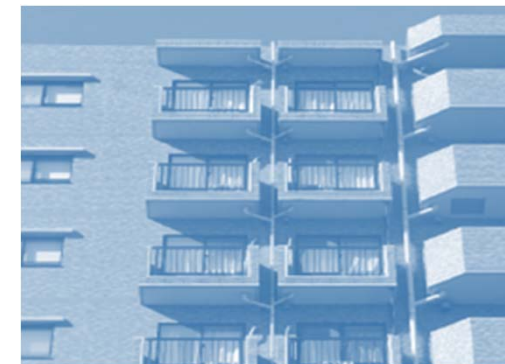
- 地上に設置した赤外線装置により撮影した熱画像については、いずれも欠陥の検出はできたが、C共同住宅では、やや検出率は低かった。
- ドローンに搭載した赤外線装置により撮影した熱画像について、A学校は欠陥を検出することができたが、B共同住宅・C共同住宅では欠陥の検出は困難であった。

A学校

B共同住宅

C共同住宅

- ドローンに搭載した赤外線装置による熱画像において、欠陥を判別できてない熱画像を観察するとシェーディングのような現象が発生し検査結果に影響（検出率の低下）したと判断
 - ✓ レンズおよび鏡筒からの輻射を検出し、それがノイズとなって熱画像に影響が出てしまったと考えられる。
 - ✓ ハンディタイプの赤外線カメラでも多少発生するが、補正機能により除去され検査結果への影響が小さい。
 - ✓ 赤外線装置のサイズが小さいと、外部からの熱の影響を受けやすいこともあり、**相対温度差によって欠陥を検出しなければならない建築物の外壁調査においては、性能は十分ではなかったと考えられる**

壁面の方位、検査開始時刻など、今回の対象建築物の立地や形状等により、ドローンに搭載した赤外線装置では欠陥の検出が困難であった。

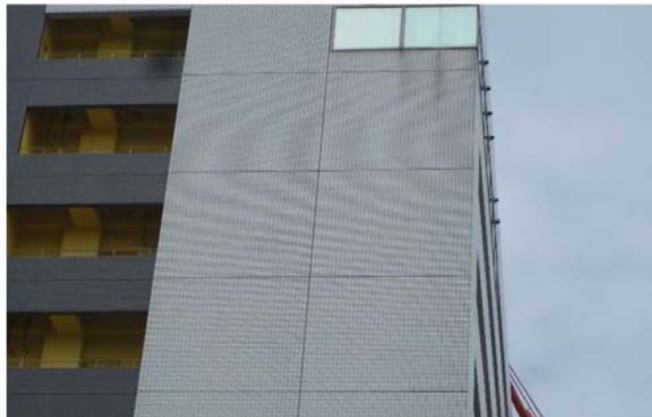
図；地上赤外線装置 (InfReC R500) の熱画像 (上) と可視画像 (下)

図；ドローン (ALTA) 搭載の赤外線装置 (FLIR A65) の熱画像 (上) と可視画像 (下)
