## 第4章 建築部位の設計

### 1 耐火・準耐火建築物

### 2 維持管理を考慮した設計手法

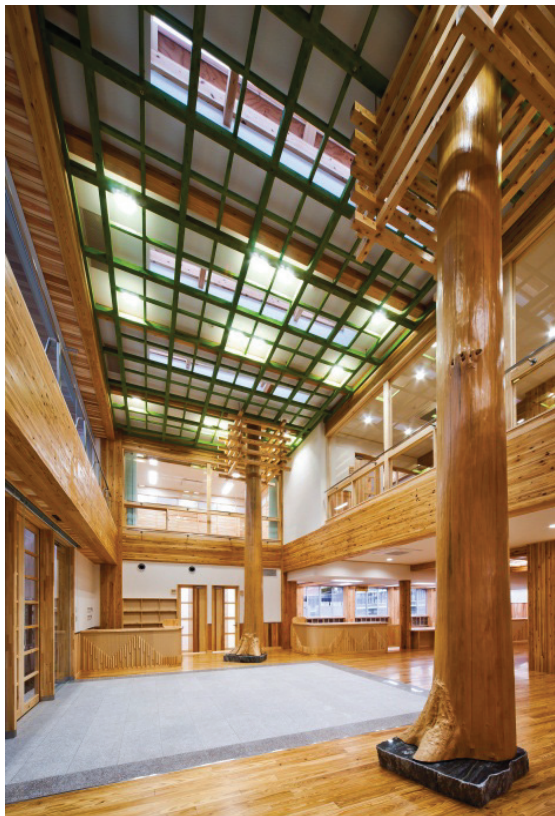
エントランスホール

エントランスに自然木(杉≒600φ)柱 枝 格子(葉) 木漏れ日のオブジェクトを配し、ぬくもりのある吹き抜け空間とし、建物全体を開放的な雰囲気にとしようとしたが、延べ面積が1,000㎡を超えるため、面積による防火区画をする必要があった。

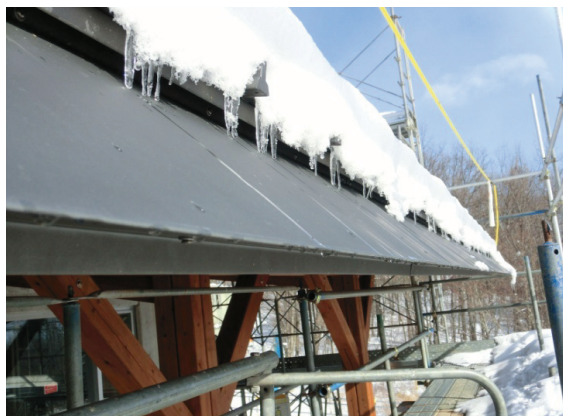
屋根全体としては、雪を載せる勾配 (2/10) をしている。  
軒先端部を 45 度の急こう配とし、先端部の雪が落ちやすい形状とすることで、つららを巨大化させないようなディテールとした。

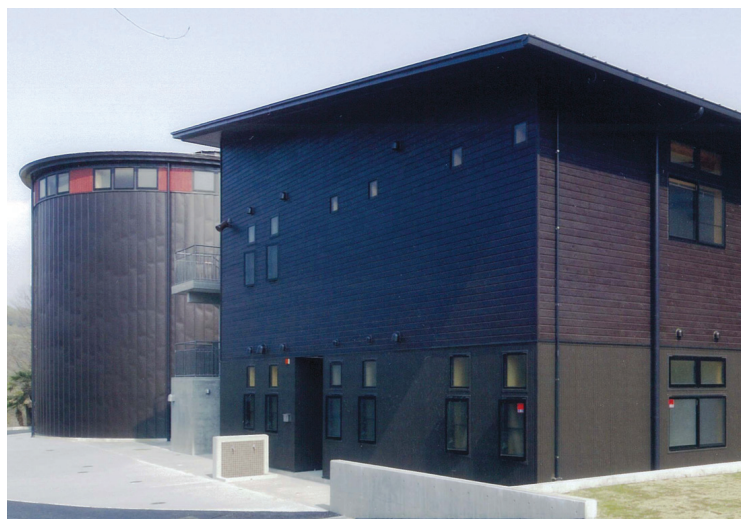
外壁仕上

- ・外壁材の老朽化による漏水対策として、杉板張りの使用部位は軒下で比較的風雨の影響の少ない2階より上部とし、その他は金属系サイディングとした。
- ・杉板は防火処理（難燃薬剤注入）の上、耐候性に優れた天然アマニオイルが主成分の自然健康塗料を塗布し、メンテナンス性を高めた。
- ・多目的テラスと外部領域を区切るルーバーは、県産の杉材を燻煙乾燥処理し、乾燥だけで屋外使用の耐候性を維持するのは難しいと考慮し自然健康塗装仕上げとした。

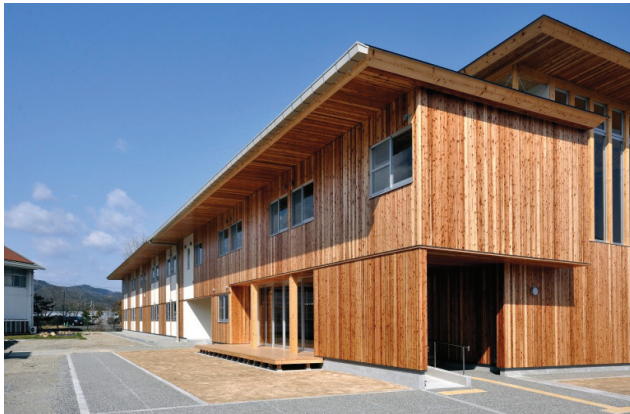
南面杉外壁

- ・ 杉板を縦張りとして雨水の水切りを良くした。
- ・ 建物の屋根の仕上げを金属で仕上げ軽くし、南北の庇の出を6尺とすることで風雨が直接当たる部分を極力少なくした。
- ・ 木材保護塗料塗りを杉板表面に施し、耐久性の向上を図った。
