本施設は、小学校就学前の子どもに対し、教育及び保育を一体的に提供するとともに、地域の子育て家庭に対する支援を行うためのものであり、木造で整備した。その中で特徴となる遊戯室は、構造用集成材による登り梁（150×400）24本を放射線状に配置する構造で、美馬市特産の和傘をイメージさせるデザインとした。室面積は約307㎡、軒高さは6.3m、最低室内高さ（床面から構造体下端までの高さ）は5.5m、中央から壁芯までの距離（円形の半径）は9.9mとなっている。

愛媛県立新居浜特別支援学校 体育館

広川町立広川中学校 武道場	福岡県
---------------	-----

## 第4章 建築部位の設計

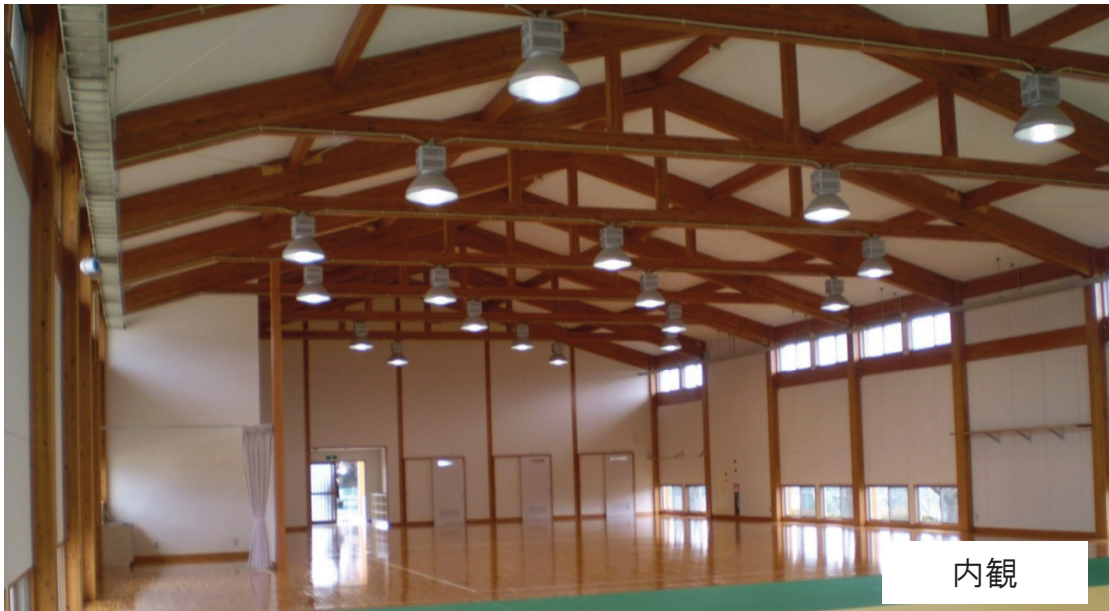
タイバー付きフレーム 詳細図

- ・柱と梁の開きを止めるためにタイバー付きのフレームを採用した。
- ・桁方向の剛性をあげるために中間に大梁を設けて2段梁とし、胴縁・間柱等製材の標準的な長さが4m程度となるため、その受け材としての役割も果たすようにした。

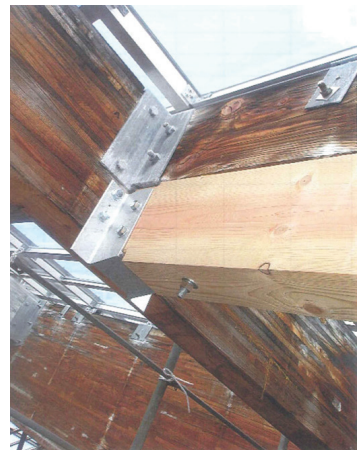
金物図（現場作成）

設計時点では、埋木による補修を想定していた（次ページ図面参照）が、工事着手後、腐食が進行していることが判明した。

埋木補修だけでは強度に不安があったため、添木をすることとし、受金物等の形状等を現場で検討したうえ、金物や補強用木材を製作した。

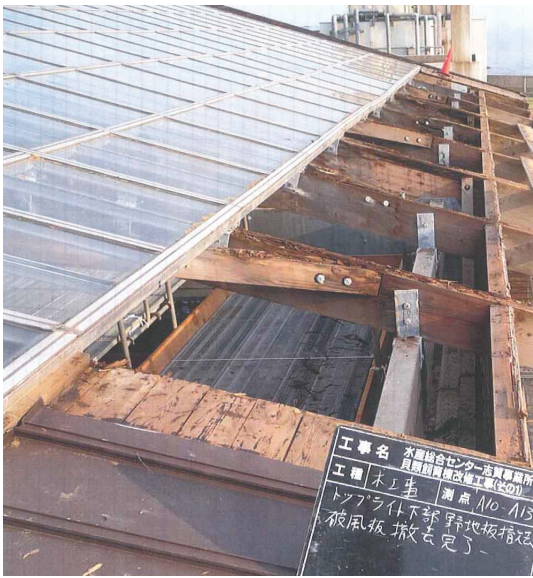
梁天端の腐食部分を切断

小屋組は木造であったため、腐食した部材を取り替えるほか、梁（集成材）においては腐食部分を削り交換部材を埋木するなどの工法を採用し、鉄骨造が腐食した場合に比べ、簡易に修繕工事を行うことができた。

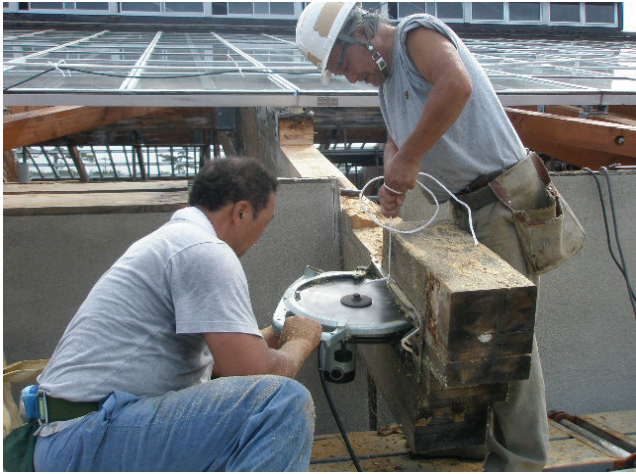
接着面(エポキシ樹脂系接着剤塗布)

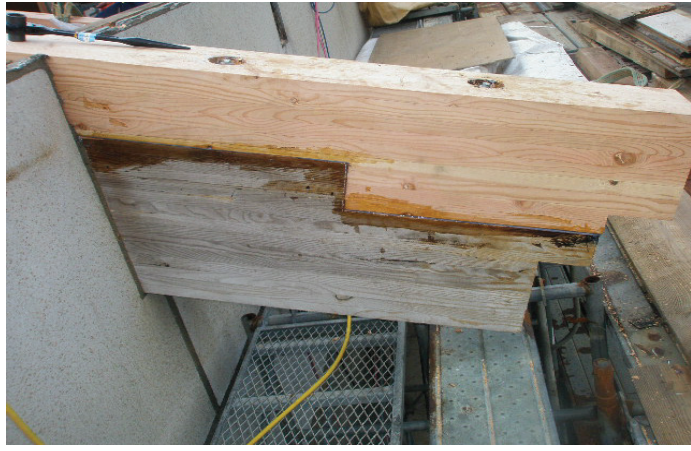
補修完了状況

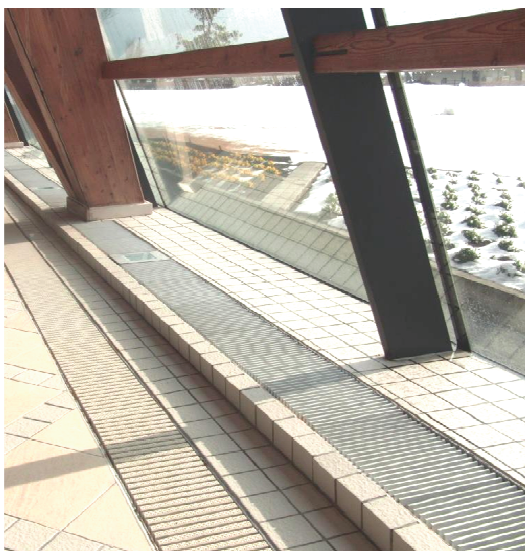
床吹出口

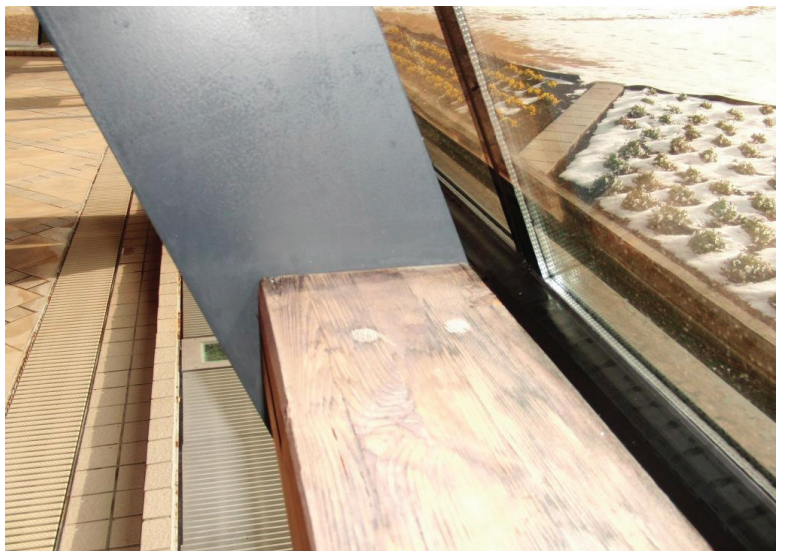
ペアガラス・シリコンゴム及び集成材

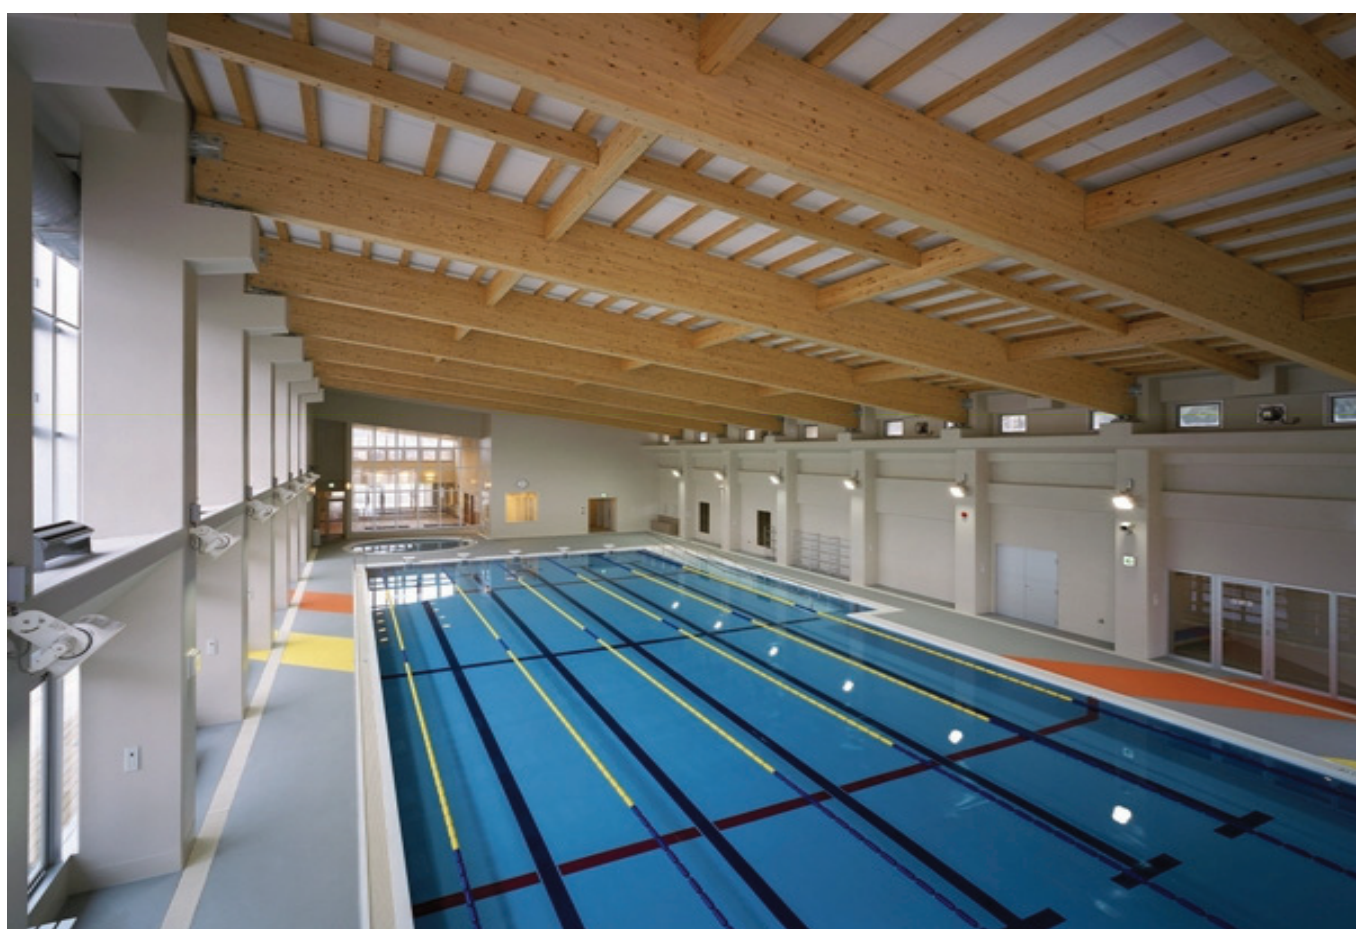
プール室内観

プール室のメイン架構をひのき大断面集成材とし、地域産木材を利用することで「バイオスタウン真庭」として木材の地産地消と地場産業の育成を図っている。

- ・結露対策及び結露防止材の防カビ対策等が必要となるため、鉄骨での架構とせず大断面集成材による単純梁架構とした。

主要架構 ひのき大断面集成材梁210×960

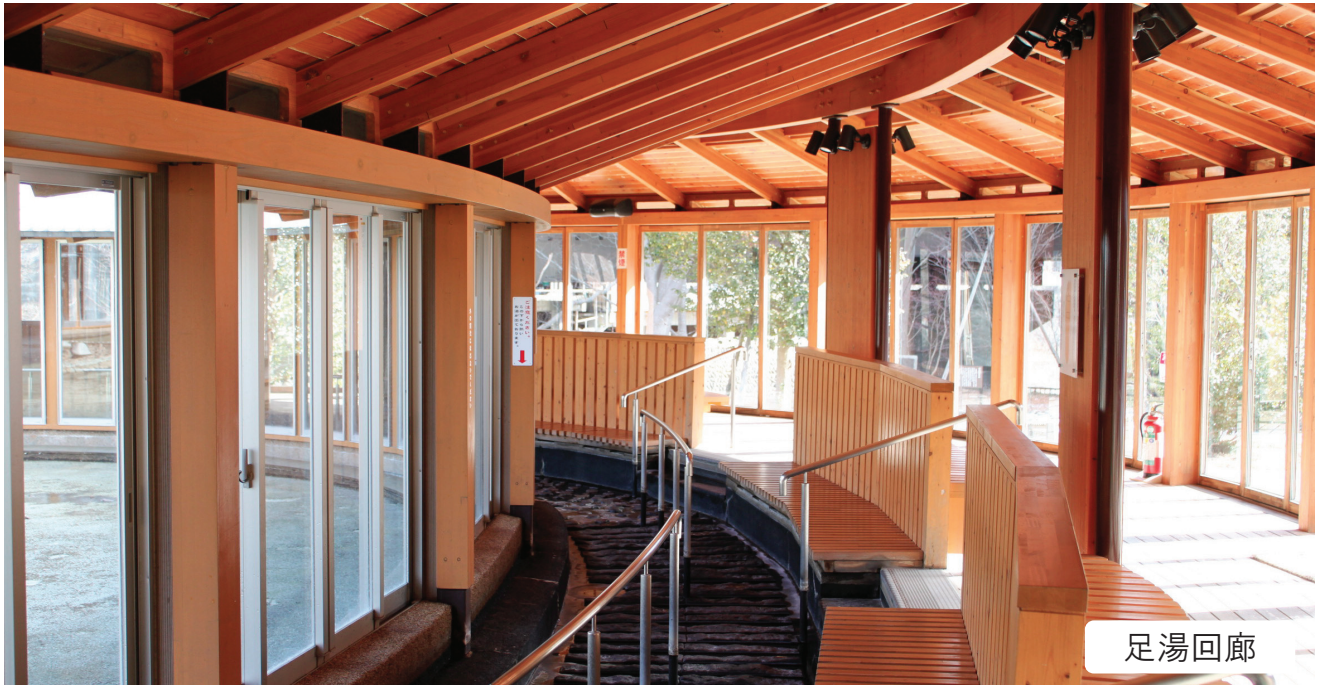
足湯回廊は、楕円の「鏡池」を取り囲み、乗越し屋根に覆われた筋交いのない開放的な木組みの空間としている。

足湯回廊

足湯回廊は、「鏡池」を囲む楕円の回廊空間とし、外側は通路とし内側に浴槽を設け、さまざまな指圧効果の床で仕上げを施し、歩行浴と座席浴を行い、中央にはベンチを配置して休憩スペースとし、内側のサッシを解放することによって外部空間と一体となるように計画されている。

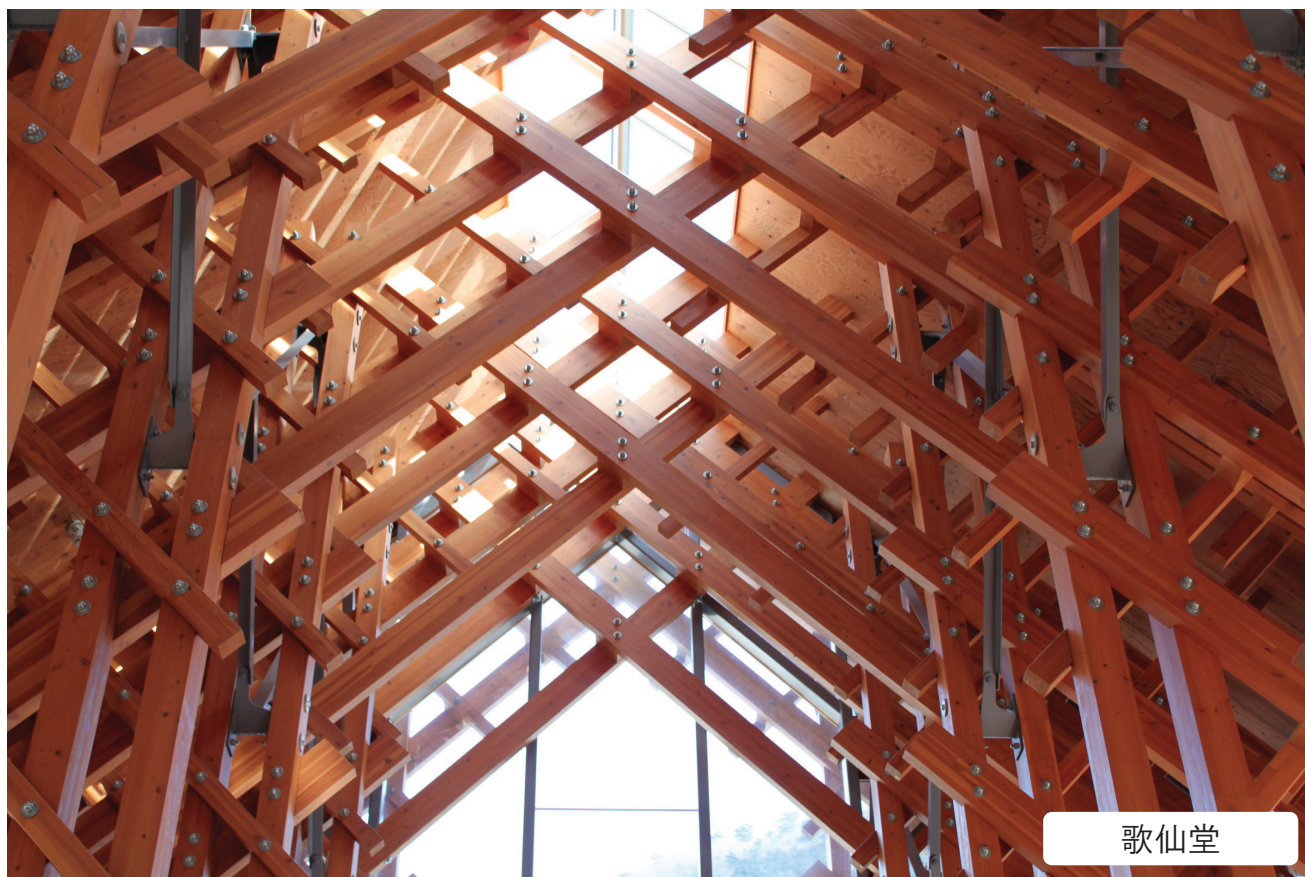
歌仙堂の架構は、全ての接合部がピン接合として設計されているが、合わせ梁をボルトで縫って三角フレームを構成し、安定性を確保している。柱脚は基礎の緊結させたH型鋼を組柱で挟み、ボルトで一体化して曲げを伝達させている。

歌仙堂

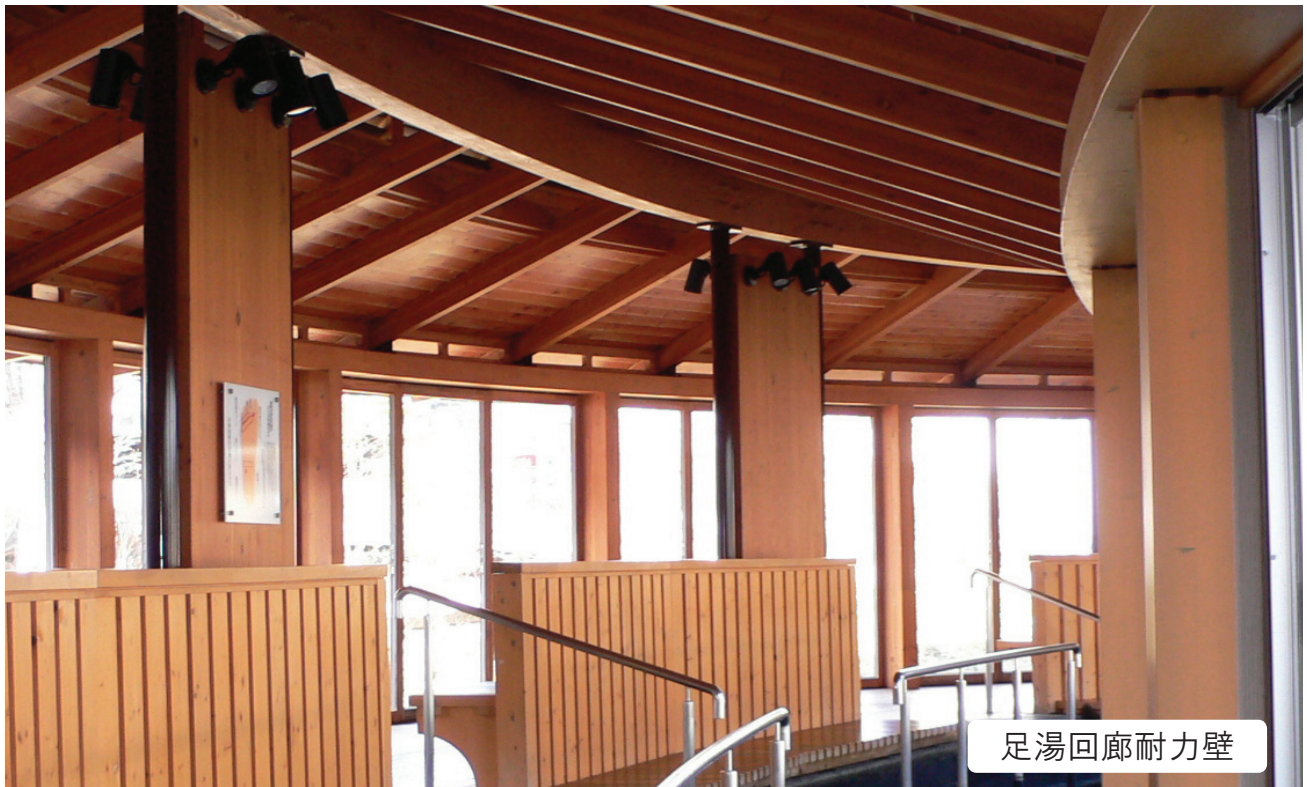
足湯回廊耐力壁

楕円形の平面計上であることと、内外に開放させるために筋交いをできるだけ避ける計画となった。

そこで、水平梁と柱による連続した軒桁梁をまわし、楕円の中心となる棟の位置に丸鋼管と集成パネルを合成した耐力壁を適宜に配置することで全体の剛性を高めている。
