# 航空事故調査報告書

航空事故調査委員会

航空事故調査報告書  
菱和式つばさ W1-1型超軽量動力機  
茨城県北相馬郡守谷町  
昭和63年7月31日

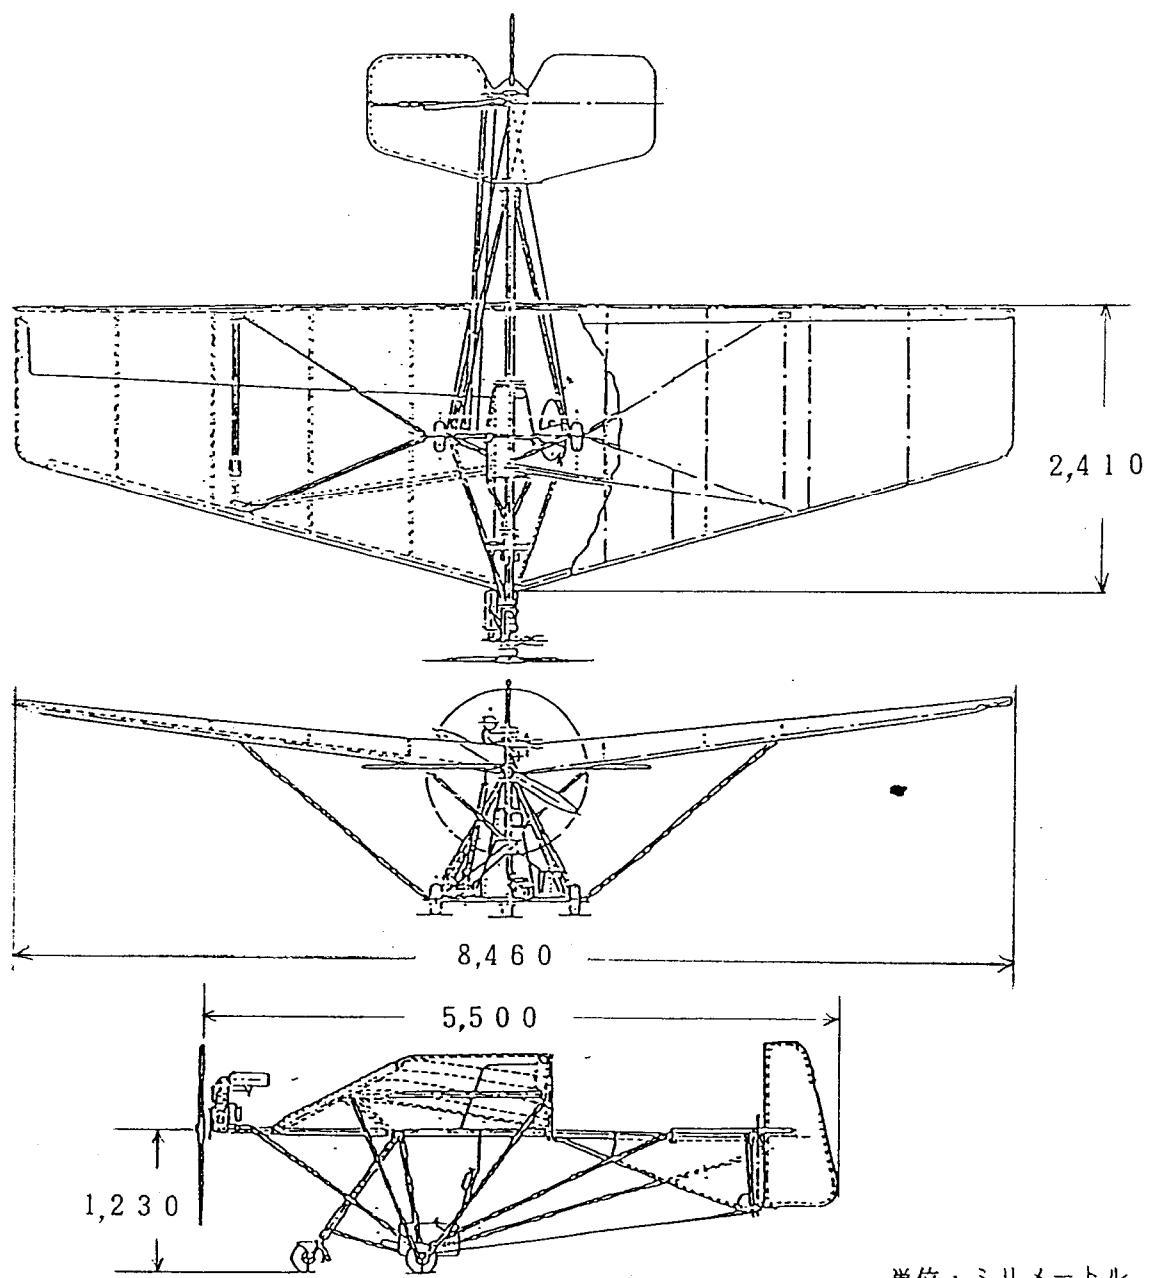
付図

菱和式つばさ W 1 - 1 型  
超軽量動力機三面図

単位：ミリメートル

菱和式つばさW1-1型超軽量動力機(付図参照)は、昭和63年7月31日午前中、茨城県北相馬郡守谷町大柏の場外離着陸場で、事故機の操縦者が所属するフライング・クラブの他の会員により飛行訓練に使用されていたが、この間、同機に異常は認められなかった。
