船舶事故調査報告書

事故種類	転覆
発生日時	令和5年6月29日 09時20分ごろ
発生場所	神奈川県三浦市城ヶ島南西岸付近 城ヶ島灯台から真方位166° 300m付近 （概位 北緯35° 07.9′ 東経139° 36.7′）
事故の概要	漁船第一一休丸 ^{いっきゅう} は、操業中、絡索し、高波を受けて転覆した。 第一一休丸は、船外機等に濡損を生じた。
事故調査の経過	令和5年7月26日、本事故の調査を担当する主管調査官（横浜事務所）ほか1人の地方事故調査官を指名した。 原因関係者から意見聴取を行った。
事実情報 船種船名、総トン数 船舶番号、船舶所有者等 L×B×D、船質 機関、出力、進水等	漁船 第一一休丸、0.9トン KN3-13785（漁船登録番号）、個人所有 5.83m (Lr) × 1.94m × 0.72m、FRP ガソリン機関、51.5kW、平成6年11月28日 第235-32865号（船舶検査済票の番号） （写真1 参照）

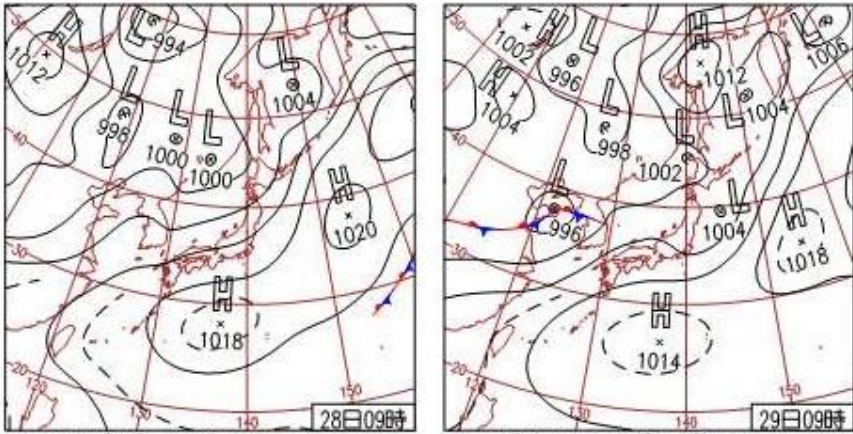
<p>28日(水)各地で局地的大雨や雷 上空に寒気が流入し大気の状態が不安定。全国各地で局地的な大雨や雷。滋賀・岐阜・埼玉県で突風災害。群馬県桐生66mm/1hなど6月1位。岡山で最大瞬間風速27.1m/s。</p> <p>29日(木)所々で非常に激しい雨 上空寒気や湿った空気により北日本や中国～東海・北陸中心に激しい雨。福井県今庄59mm/1hなど6月1位、北海道小樽55mm/1hは観測史上1位。日中晴れた東日本2地点で猛暑日。</p> </div> <p>図1 日々の天気図（令和5年6月）抜粋</p>

<p>一級小型船舶操縦士・特定</p> <p>免許登録日 平成29年12月14日</p> <p>免許証交付日 令和4年12月13日</p> <p>(令和9年12月13日まで有効)</p>
<p>死傷者等</p>	<p>なし</p>
<p>損傷</p>	<p>船外機等に濡損</p>
<p>気象・海象</p>	<p>気象：天気 曇り、風向 南南西、風力 4、視界 良好</p> <p>海象：波向 西南西、波高 約1m、潮汐 上げ潮の中央期</p> <p>三浦市には、29日04時13分に強風注意報及び波浪注意報が発表され、本事故当時も継続中であった。</p> <p>(図1、図2 参照)</p> <div data-bbox="545 689 1428 1303" style="border: 1px solid black; padding: 5px;">

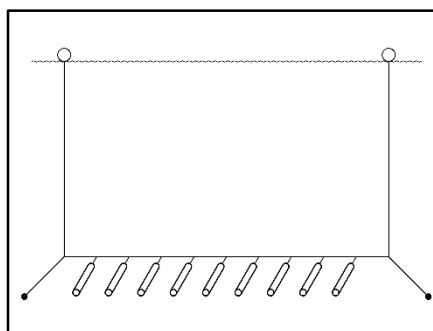
図3 かご漁のイメージ

本船の行ううつぼかご漁は、両端におもり及び目印となるボンデンのロープを取り付けた幹繩に、一定間隔で円筒形のかごを取り付けた漁具を水深約20mの海底に仕掛け、数日後に漁具を引き揚げるものであった。（図3、写真2参照）
