国土交通省補助事業

# シロアリ被害実態調査報告書

日本長期住宅メンテナンス有限責任事業組合

2013/03/31

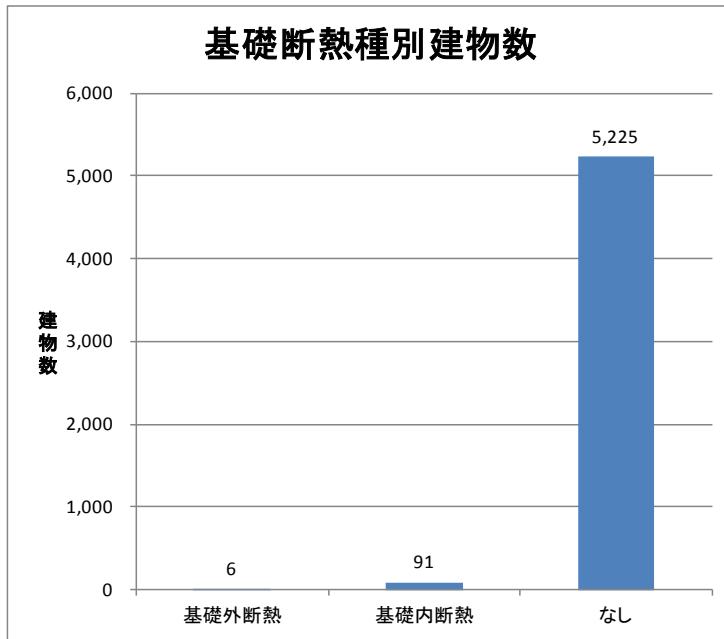
図 3-7 基礎断熱種別建物数

図3-7に基礎断熱種別でみた建物数を示す。基礎断熱が施されるようになったのは、最近のことであり、また地域や事業者が限定されることから、その数は少ない(全体のおよそ2%程度)。基礎断熱の種別としては、今回の調査では、内断熱が大半であり外張断熱はほとんどなかった。
