技術基準検討委員会中間とりまとめ

平成17年11月29日

技術基準検討委員会

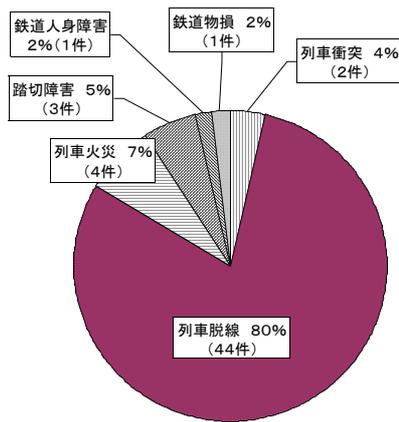
図1 運転事故の種類別件数

まず、調査された事故の種類別の件数（図1）をみると、80%（44件）が列車脱線事故である。ちなみに、国土交通省への報告の対象となっている事故全体（平成16年度実績）では、合計847件のうち48%（404件）が踏切障害事故、40%（342件）が人身障害事故で、列車脱線事故は全体の4%（38件）である。

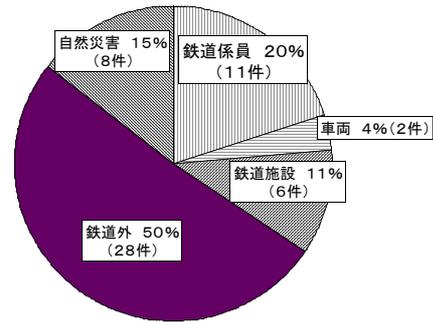
図2 運転事故の原因別件数

次に、調査された事故の原因別の件数（図2）をみると、50%（28件）は自動車の進入等の鉄道外部の要因によるものであり、そのうち78%（22件）が踏切道で発生している（図3）。また、列車脱線事故の原因別内訳（図4）をみると、鉄道外部の要因によるものが54%（24件）、自然災害によるものが18%（8件）、鉄道係員に原因があるもの及び鉄道施設に原因があるものがそれぞれ14%（6件）ずつとなっている。以上のように、踏切道における自動車等の進入による列車脱線事故が調査対象事故の多くを占めていることがわかる。

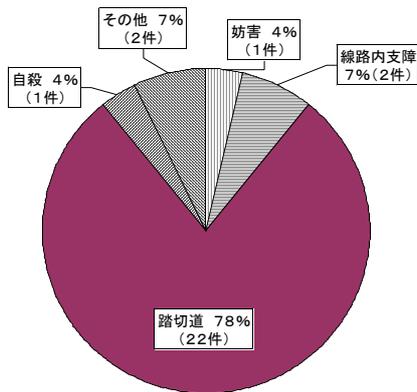
図3 鉄道外原因による運転事故件数の内訳

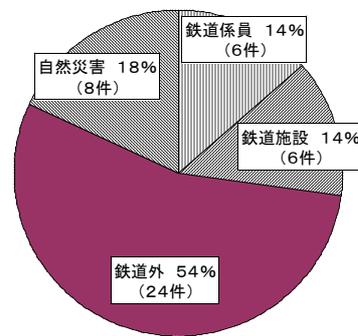
図4 列車脱線事故の原因別件数

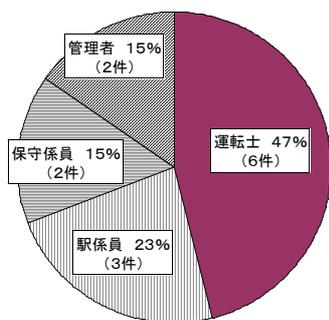
図5 原因が鉄道係員による運転事故件数の種類別内訳

また、鉄道係員に原因がある運転事故件数の内訳（図5）は、運転士によるものが47%（6件）、駅係員によるものが23%（3件）、保守係員及び管理者によるものがそれぞれ15%（2件）となっており、その素因別内訳（図6）については、怠慢（さぼり）が30%（4件）、錯誤（勘違い）が21%（3件）、憶測（による判断）が14%（2件）、失念（うっかり）、知識不足、技りょう不足がそれぞれ7%（1件）となっており、いわゆるヒューマンエラーについては特定の原因に偏る特段の傾向は見受けられない。

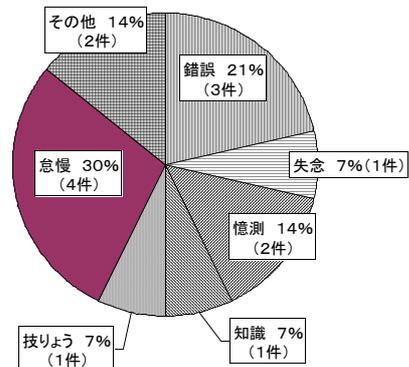
図6 原因が鉄道係員による運転事故件数の素因別内訳
