2019年度の部品欠落報告について

2019年度における部品欠落報告の概要

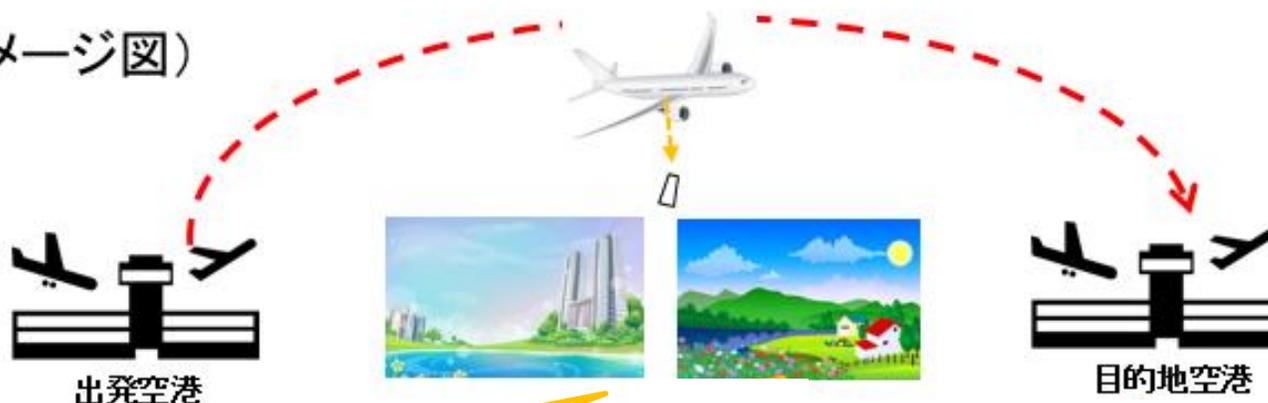
(イメージ図)

地上(空港内で発見されたものを除く。)で部品又は氷塊が発見された場合には「落下物」として認知。

到着後の点検において部品がなくなっていることを確認した場合、「部品欠落」として認知。

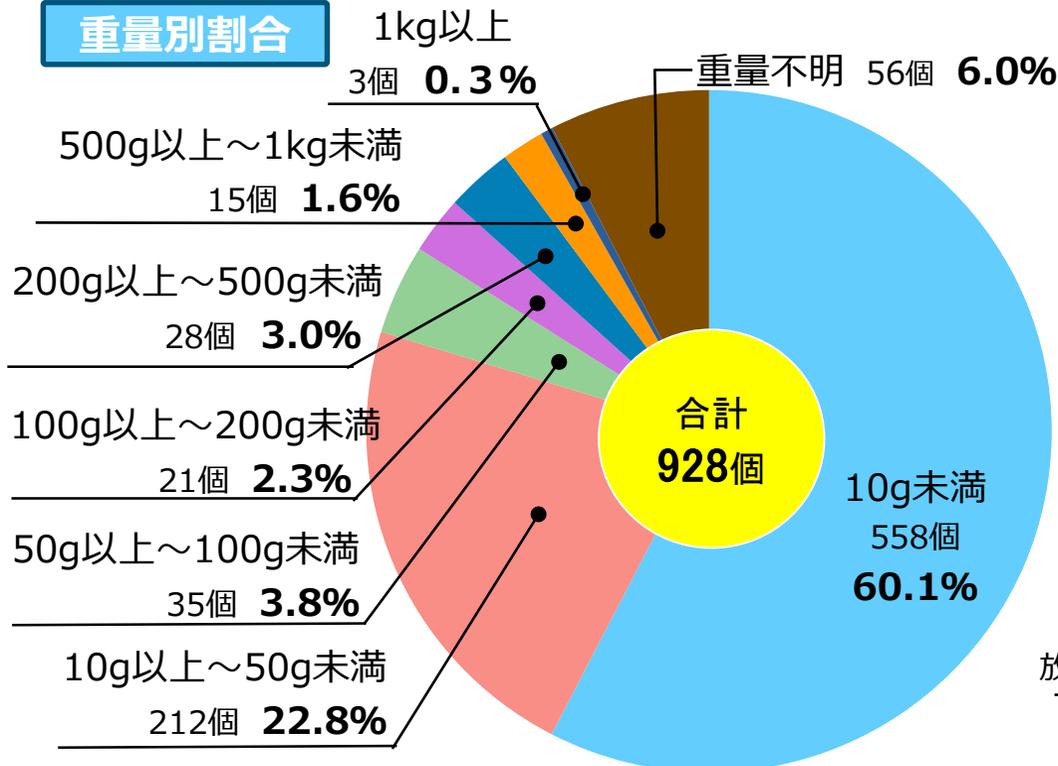
重量別割合

2019年度における部品欠落の重量別・部品別割合

- 部品欠落の報告制度により、羽田空港を含む7空港において2019年度に報告された欠落部品の総計は928個※。
- その多くは100g未満、半数以上は10g未満となっている。

(※)羽田空港における空港管理者による駐機中の機体チェックにおいて発見された欠落部品(84個)を含む。

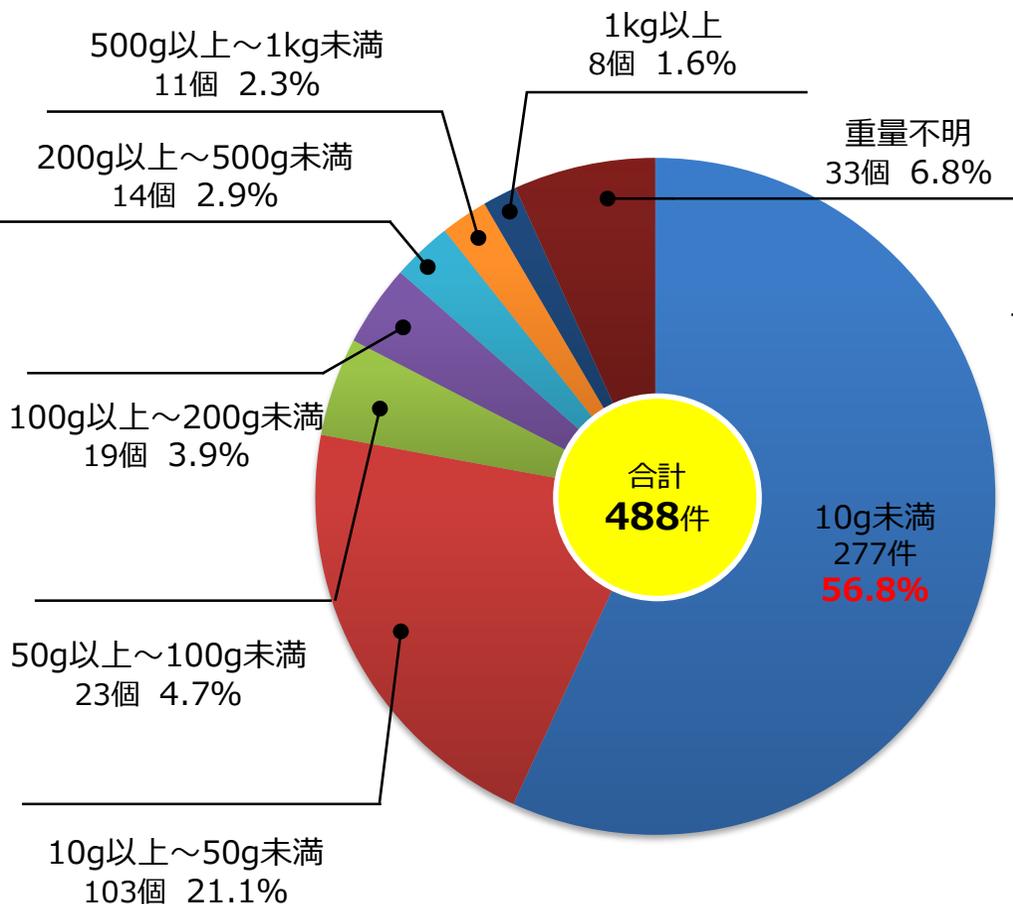
▼部品欠落情報の重量別割合

(参考)2018年度における部品欠落の重量別・部品別割合

(補足)件数精査の結果、住民説明会等でお示していた489件から変更となっている。
