旭川水系河川整備基本方針

土砂管理等に関する資料

令和6年3月

国土交通省 水管理・国土保全局

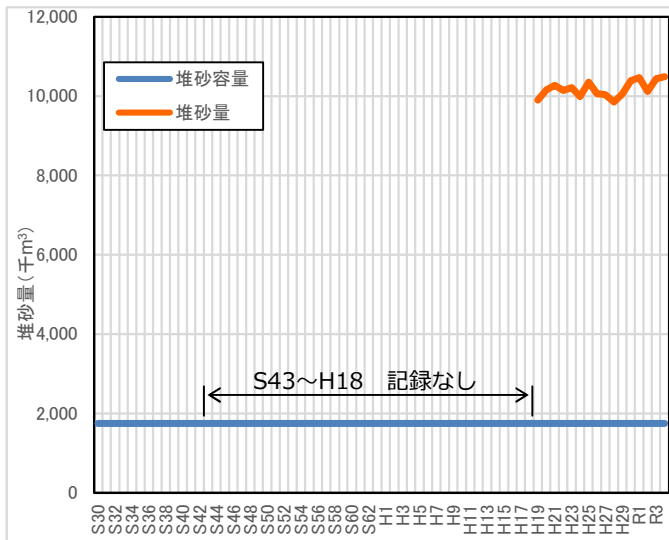
図 3-2(1) 湯原ダムの堆砂実績

旭川水系のダムについて、貯水容量の比較的大きな 2 ダムのうち、旭川ダムについては、堆砂量が計画堆砂量を超過していない。湯原ダムは、計画堆砂量を上回っているが、堆砂は死水容量内にとどまり、治水面での影響は生じていない。

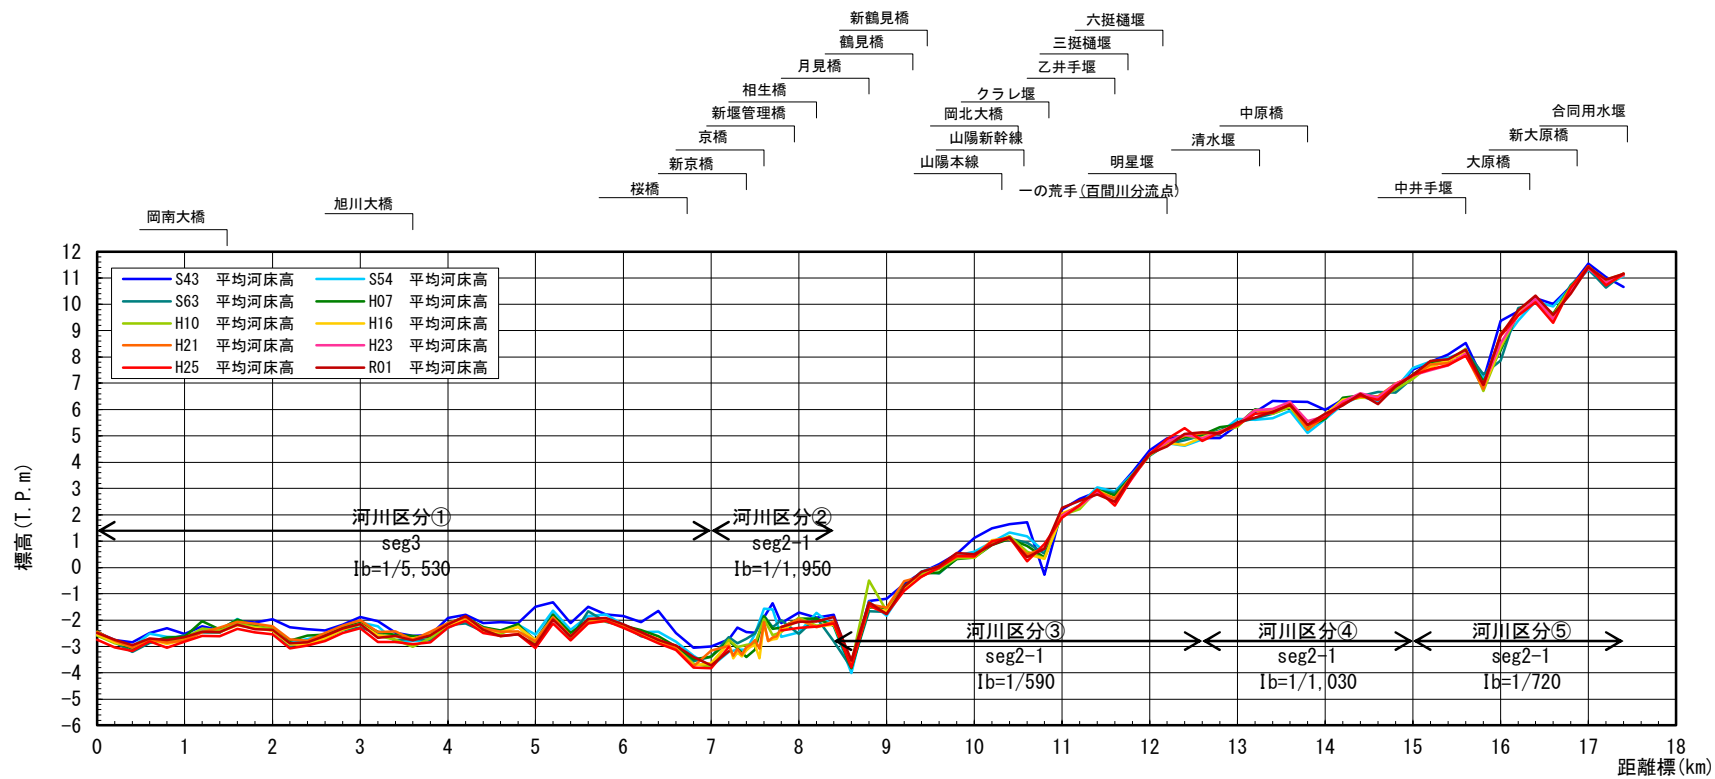
図 4-1 低水路平均河床高縦断図(旭川)

既往 52 年間(昭和 43 年(1968 年)～令和元年(2019 年))の河床変動量を整理した。

- 昭和 43 年(1968 年)～昭和 54 年(1979 年)
昭和 47 年 7 月洪水等の影響により、全体的に河床は低下傾向である。
- 昭和 54 年(1979 年)～昭和 63 年(1988 年)
昭和 54 年 10 月洪水、昭和 55 年 8 月洪水等の影響により、全体的に河床が若干変動しているが、その変動量は小さく河床は概ね安定している。
- 昭和 63 年(1988 年)～平成 7 年(1995 年)
平成 7 年 7 月洪水等の影響により、8km 付近の河床は変動しているが、それ以外の河床は安定している。
- 平成 7 年(1995 年)～平成 10 年(1998 年)
平成 10 年 10 月洪水等の影響により、9km 付近の河床は変動しているが、それ以外の河床は安定している。
- 平成 10 年(1998 年)～平成 16 年(2004 年)
河道改修(捨石工設置)及び平成 16 年 10 月洪水の影響等により、9km 付近の河床は変動しているが、それ以外の河床は安定している。
- 平成 16 年(2004 年)～平成 21 年(2009 年)
全体的に変動量は小さく河床は概ね安定している。
- 平成 21 年(2009 年)～平成 23 年(2011 年)
全体的に変動量は小さく河床は概ね安定している。
- 平成 23 年(2011 年)～平成 25 年(2013 年)
全体的に変動量は小さく河床は概ね安定している。
- 平成 25 年(2013 年)～令和元年(2019 年)
平成 30 年 7 月洪水等の影響により、全体的に河床が若干変動しているが、その変動量は小さく河床は概ね安定している。

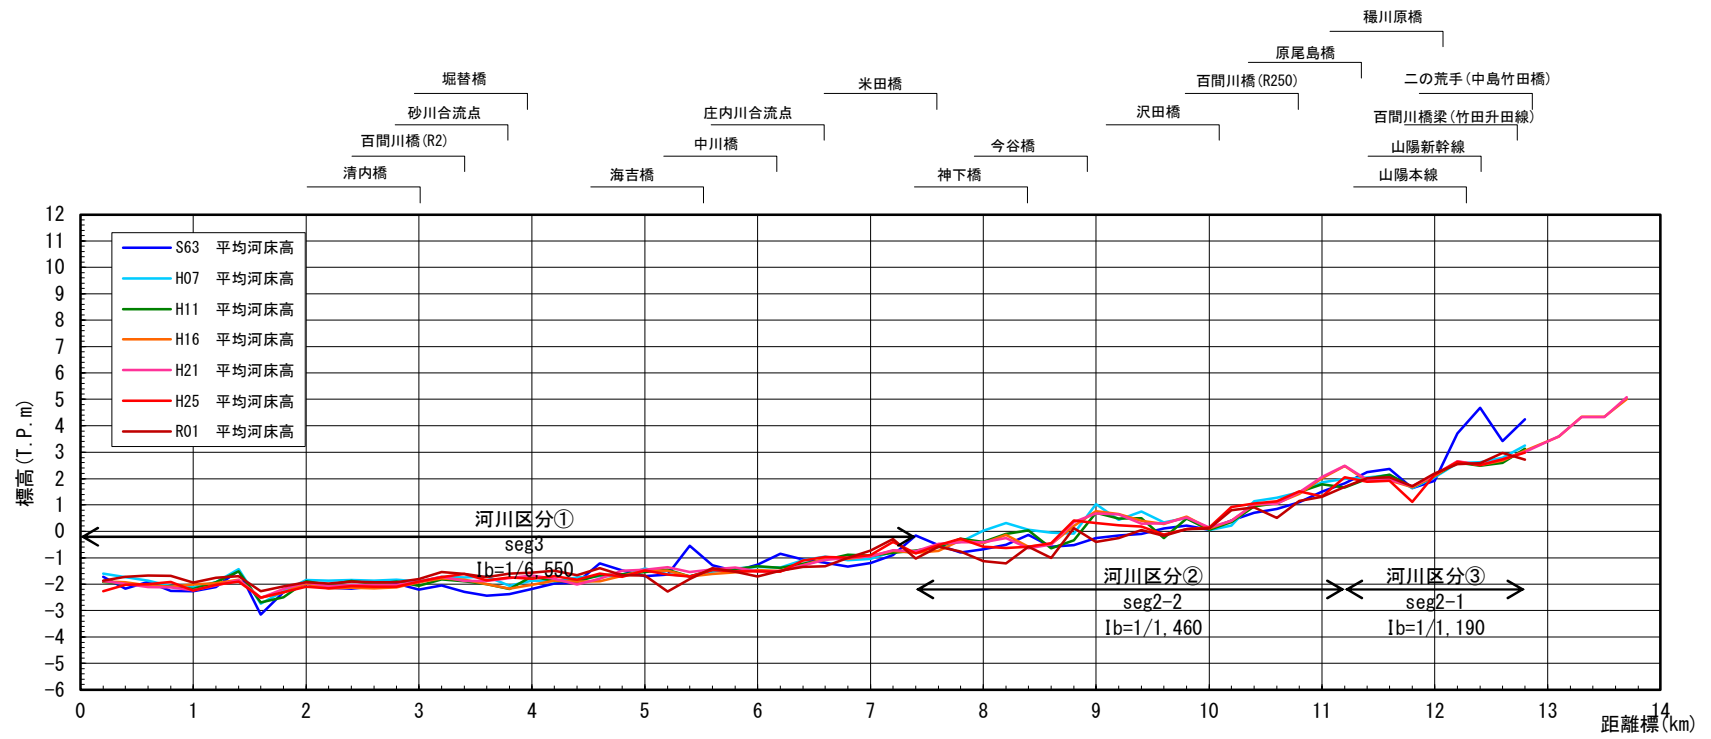
図 4-3 低水路平均河床高縦断図(百間川)

既往 32 年間(昭和 63 年(1988 年)～令和元年(2019 年))の河床変動量を整理した。

- 昭和 63 年(1988 年)～平成 7 年(1995 年)
昭和 50 年(1975 年)～平成 8 年(1996 年)の河道改修(河床掘削等)の影響により、全体的に河床が若干変動している。
- 平成 7 年(1995 年)～平成 11 年(1999 年)
全体的に変動量は小さく、河床は安定している。
- 平成 11 年(1999 年)～平成 16 年(2004 年)
全体的に変動量は小さく、河床は安定している。
- 平成 16 年(2004 年)～平成 21 年(2009 年)
全体的に変動量は小さく、河床は安定している。
- 平成 21 年(2009 年)～平成 25 年(2013 年)
全体的に変動量は小さく、河床は安定している。
- 平成 25 年(2013 年)～令和元年(2019 年)
平成 30 年 7 月洪水等の影響により、全体的に河床が若干変動しているが、その変動量は小さく河床は概ね安定している。

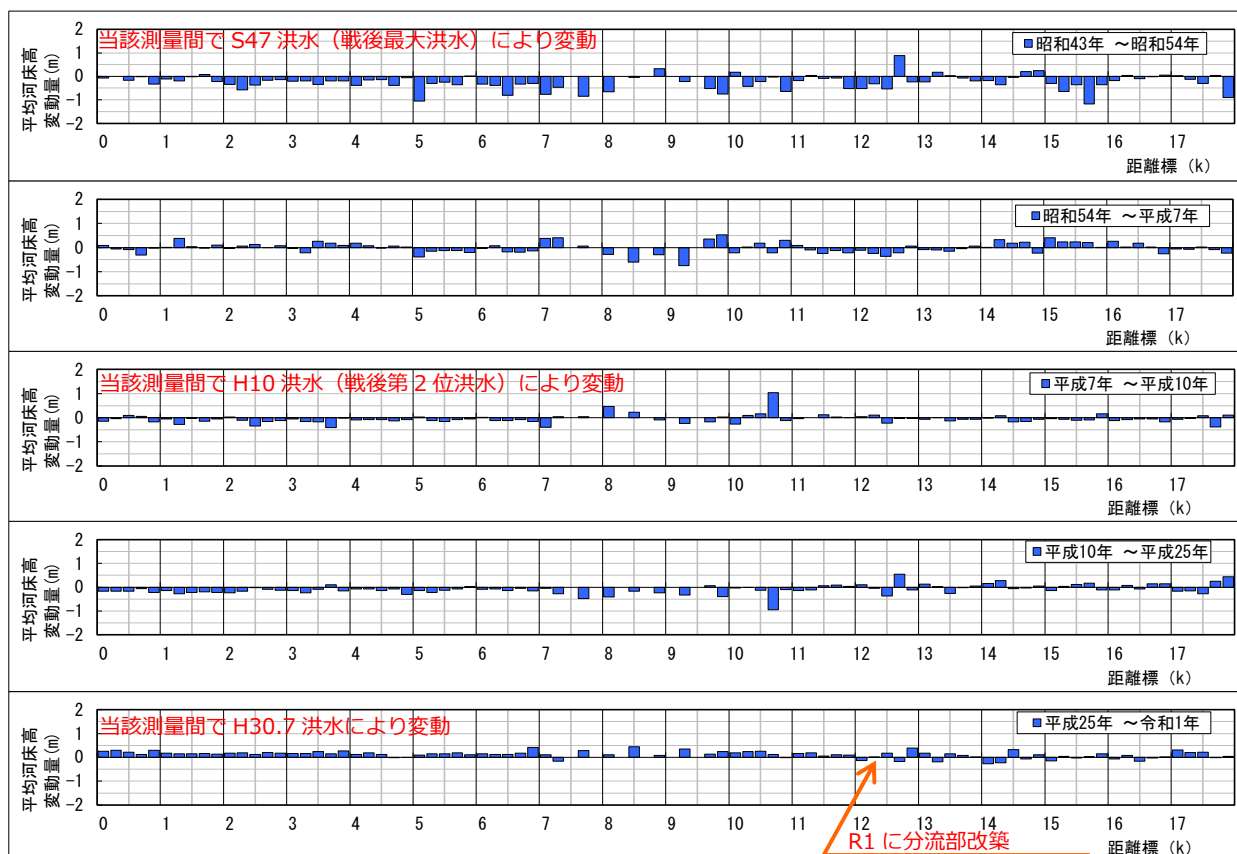
図 4-5 低水路内河床変動高経年変化図(旭川)

旭川は、昭和 40 年代に洪水の影響で河床が低下傾向となっているが、近年の河床変動量は小さく安定している。

※旭川は河床掘削（改修）を実施していない。

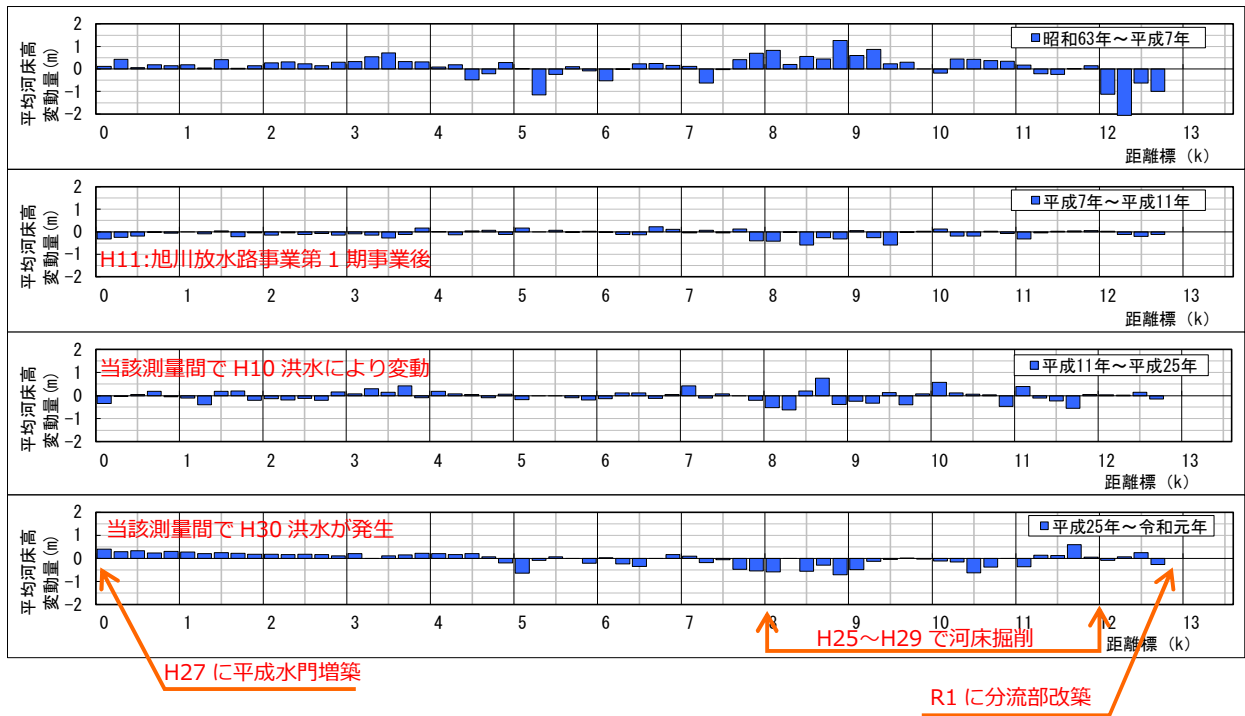
図 4-6 低水路内河床変動高経年変化図(百間川)

百間川は、昭和 50 年(1975 年)～平成 8 年(1996 年)の河道改修(河床掘削等)の影響で全体的に河床が若干変動している期間はあるが、近年の河床変動量は小さく安定している。

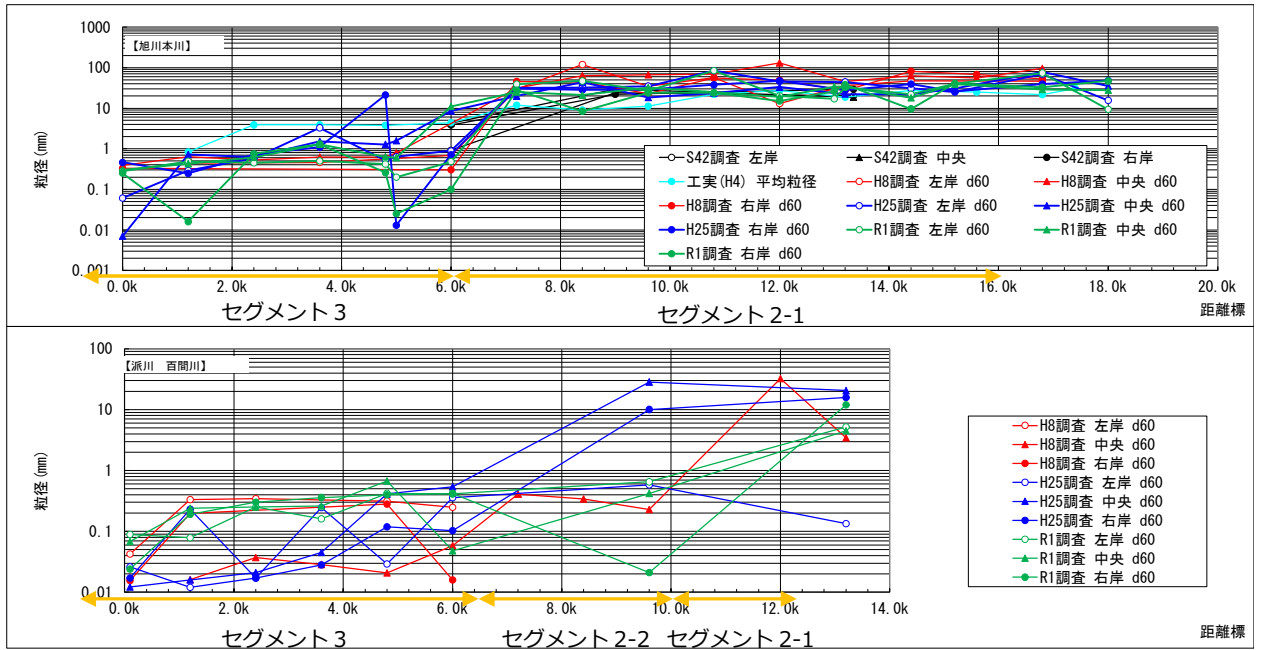
図 4-9 代表粒径 (D60) の縦断分布

旭川及び百間川における河床材料（代表粒径 D60）の経年変化を図 4-9 に示す。

百間川 8.0k~12.8k 周辺において、平成 25 年(2013 年)に実施した低水路掘削の影響により、それら区間に該当する代表粒形が近年変化している。

それらの区間以下外については、旭川、百間川ともに、経年的に大きな河床材料の変化は見られない。

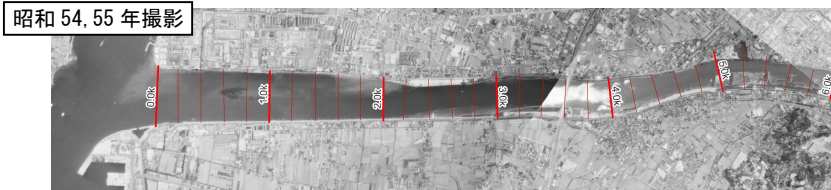
図 4-10 (1) 河道の変遷 (航空写真)

旭川では、主に分流前で樹木が繁茂しており、百間川では、主に分流地点付近で樹木が繁茂している。近年、河道改修や維持管理により樹木伐開を実施している。

樹木繁茂域は主に河岸や高水敷であり、顕著な堆積等は確認できないが、樹林化に伴う滞筋の固定、河道の二極化等について測量等によりモニタリングを実施していく必要がある。

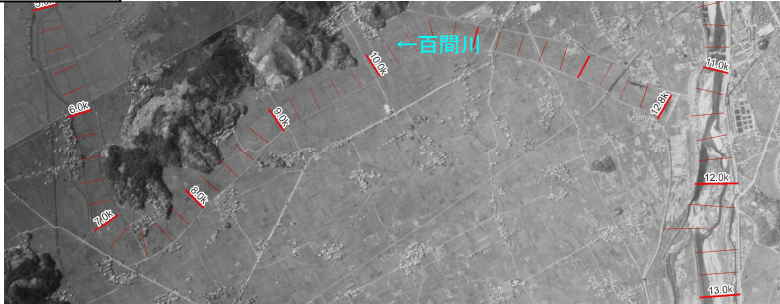
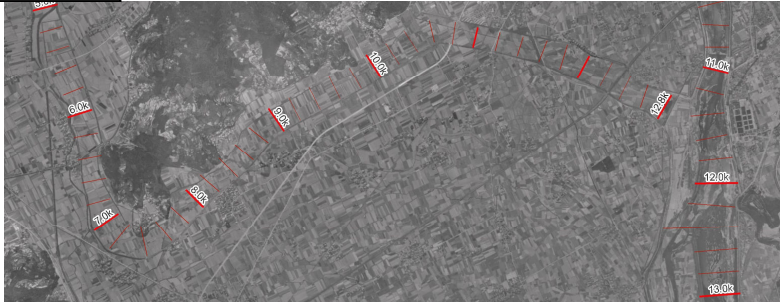
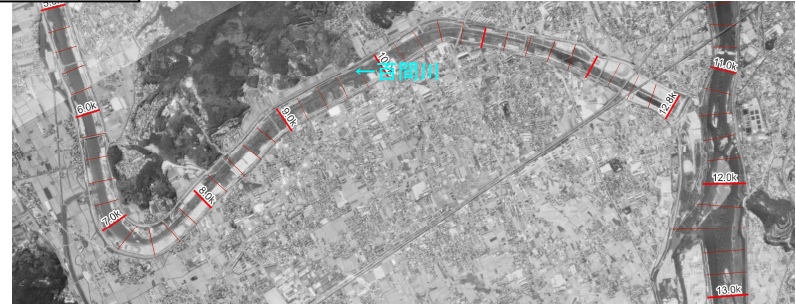
図 4-10 (3) 河道の変遷 (航空写真)

昭和 22 年撮影

昭和 36 年撮影

昭和 54, 55 年撮影

平成 4, 6 年撮影

平成 13 年撮影

令和 2 年 (上流部 H30) 撮影
