狩野川水系河川整備基本方針

土砂管理等に関する資料

令和5年8月

国土交通省 水管理・国土保全局

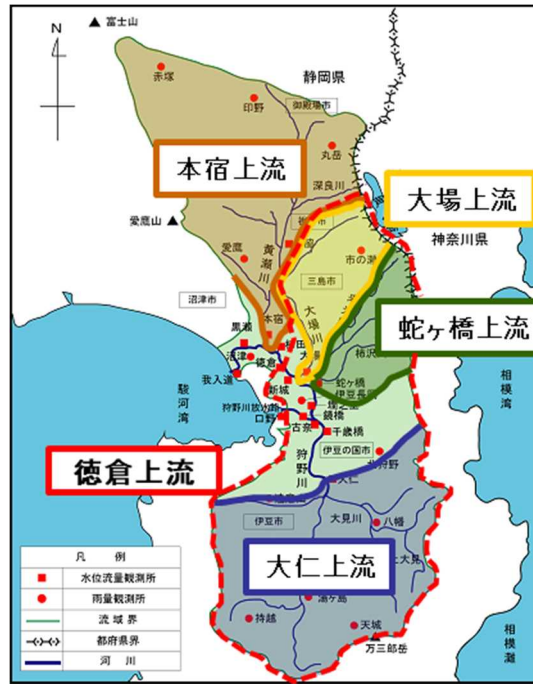
図 1-7 狩野川流域 各支川上流域の雨域

狩野川		主な地点	雨域
本川	上流域	大仁 (基準地点)	天城山麓
	下流域	徳倉 (主要な地点)	本川中・上流域、 支川大場川・来光川を含む
支川	黄瀬川	本宿 (主要な地点)	富士山麓
	大場川	大場 (主要な地点)	箱根山等
	来光川	蛇ヶ橋 (主要な地点)

年間降水量（平成 3 年（1991 年）～令和 3 年（2021 年））は、本川上流域の天城山系や支川黄瀬川上流域の富士山麓部では 3,000mm を越える多雨地帯で、中下流の平野部では 2,000mm 前後となっている。上流の天城山系や富士山麓部では、降雨は梅雨期及び台風期に集中する傾向にある。また、狩野川流域は南北に長く、その両端に天城山系、富士山麓部が位置することから、降雨の時空間分布が大きく異なり、本川のみ大きな流出を伴う洪水もあれば、支川のみ大きな流出を伴う洪水もある。

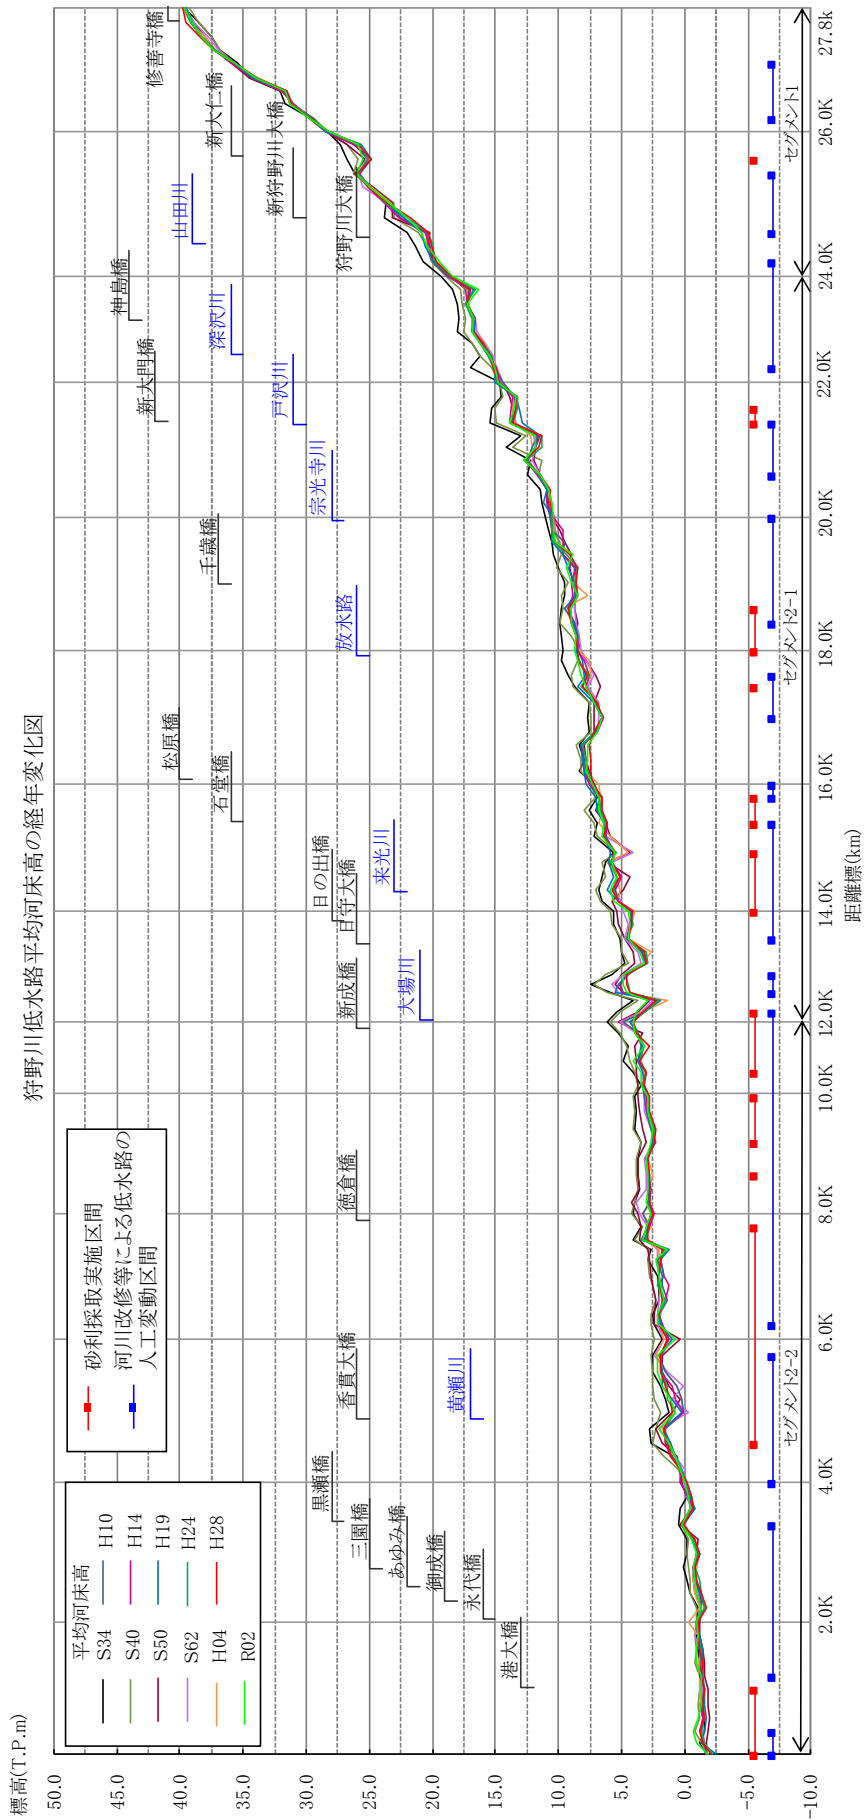
図 2-2 狩野川平均河床高縦断面図 (昭和 34 年 (1959 年) ~ 令和 2 年 (2020 年))

狩野川における低水路平均河床高縦断の経年変化図を図 2-2 に示す。

前項 2-1 でも整理したとおり、河床高は出水や河川改修等の影響による変動量が確認される。近年では、全川的な河床高の縦断的变化は、水衝部等における局所的な深掘れ等を除いて、ほぼ安定傾向にあるものといえる。

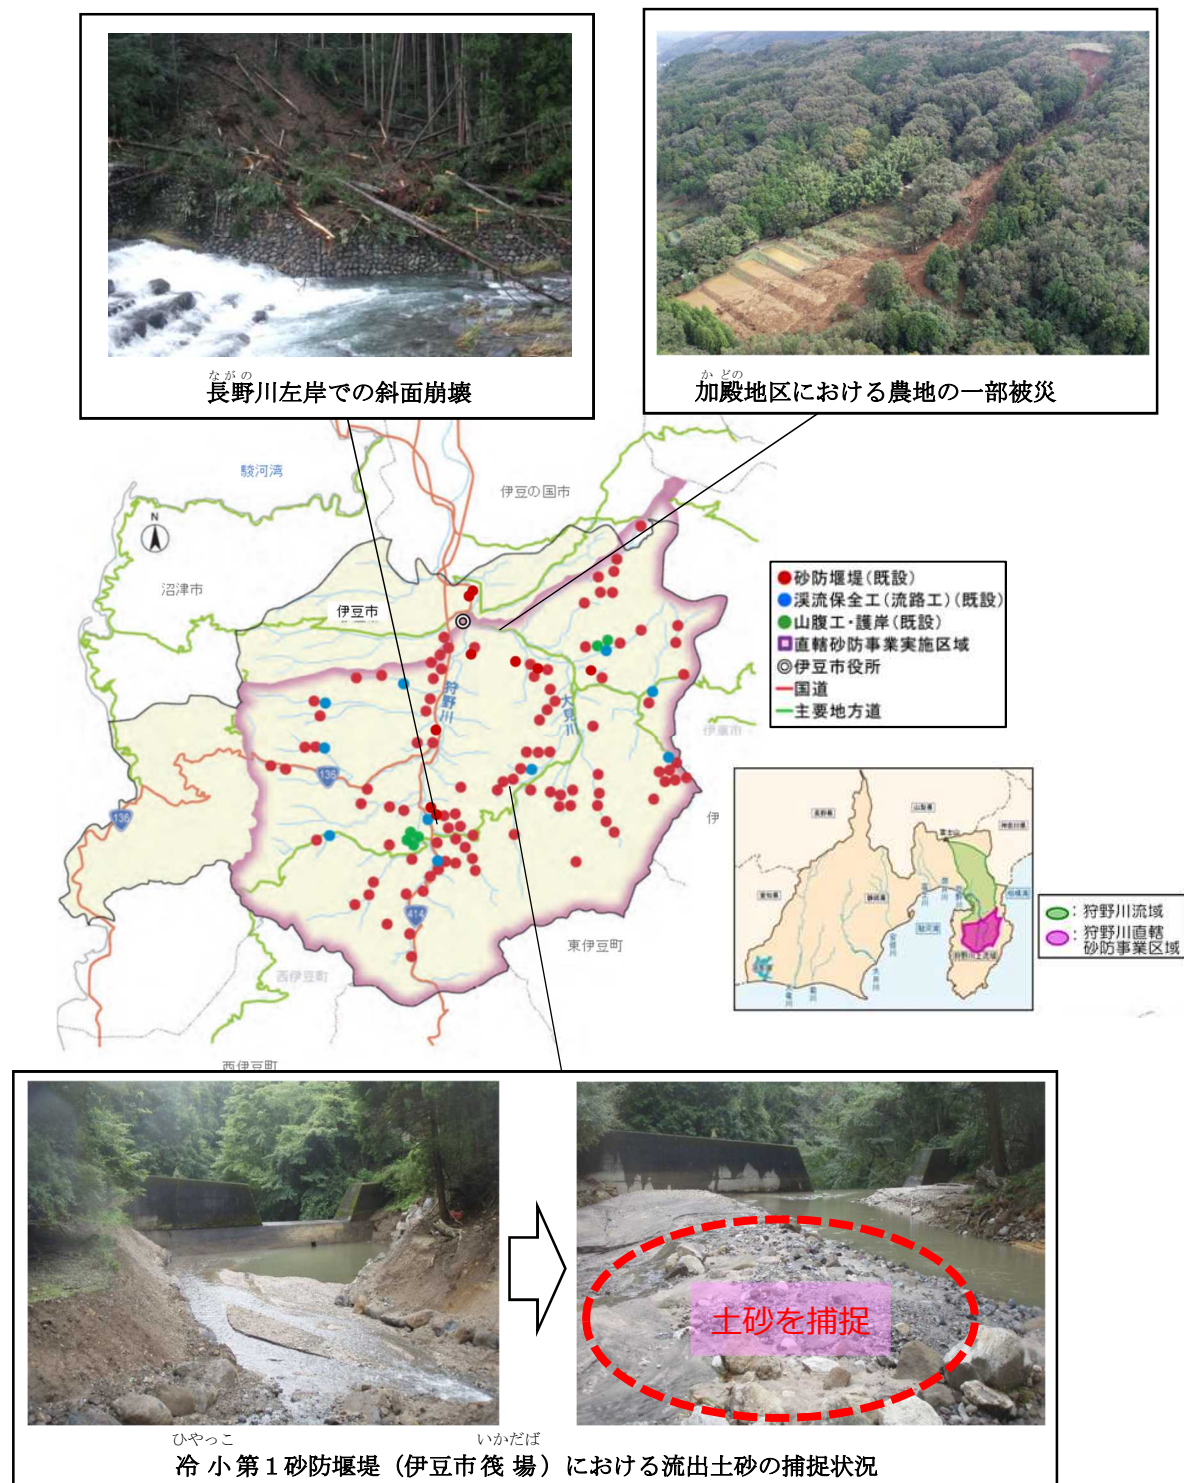
図 2-7 令和元年東日本台風に伴う被災状況及び流出土砂の捕捉状況

狩野川水系では、昭和33年の狩野川台風を契機に、これまで133基の砂防施設を整備してきた。令和元年東日本台風は、昭和33年の狩野川台風を超える豪雨であり、一部で斜面崩壊等が発生したが、整備された砂防堰堤等が効果を発揮し、流域内において大きな被害は発生していない。
