由良川水系河川整備基本方針

土砂管理等に関する資料

令和5年8月

国土交通省 水管理・国土保全局

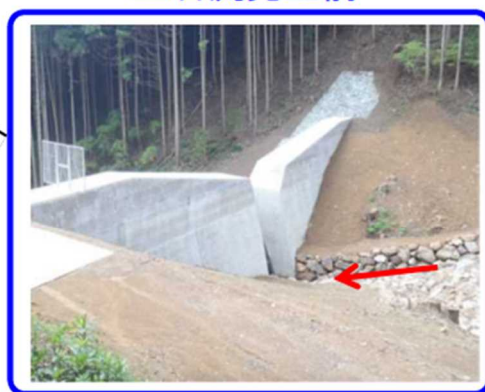
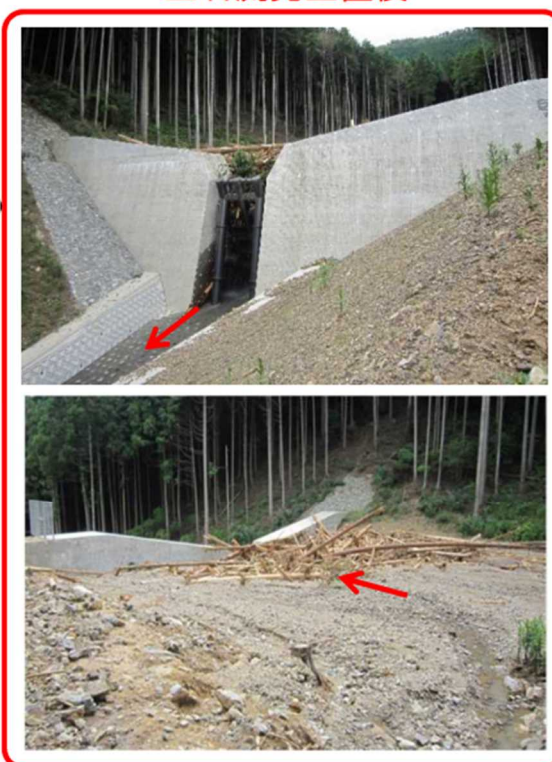
図 2-1 整備状況（兵庫県丹波市市島町市島）

土石流発生前

平成26年8月豪雨により発生した土石流の土砂を補足し、下流への被害を防止した。

土石流発生直後

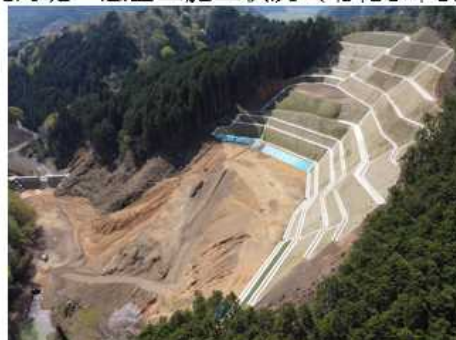
図 2-2 整備状況（一級由良川水系谷河川（京都府福知山市大江町公庄））

被災直後（平成30年7月）

えん堤・法面工施工状況（令和5年3月）

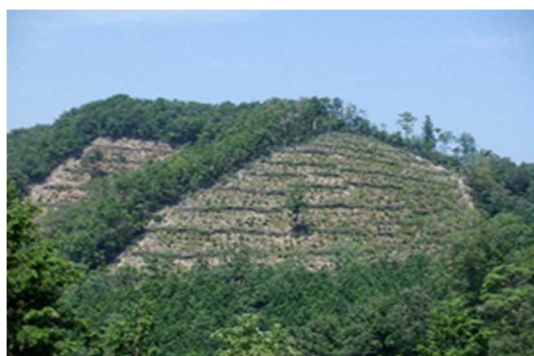
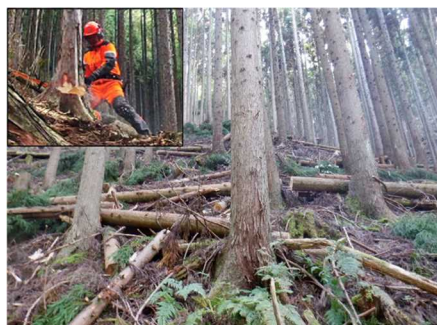
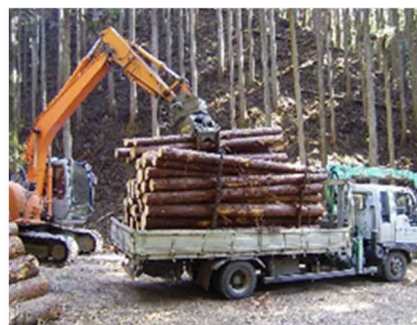
図 2-3 由良川流域における水源林造成事業

針広混交林（京丹波町）

育成複層林（南丹市）

間伐事業の状況

間伐事業の運搬状況

間伐事業後の状況

水源かん養や土砂の流出防止など森林の有する公益的機能を持続的かつ高度に発揮させるため、新植時の針広混交林への造成や、群状又は帯状の育成複層林誘導伐を実施し、複数の樹冠層を有する育成複層林の造成を積極的に推進している。

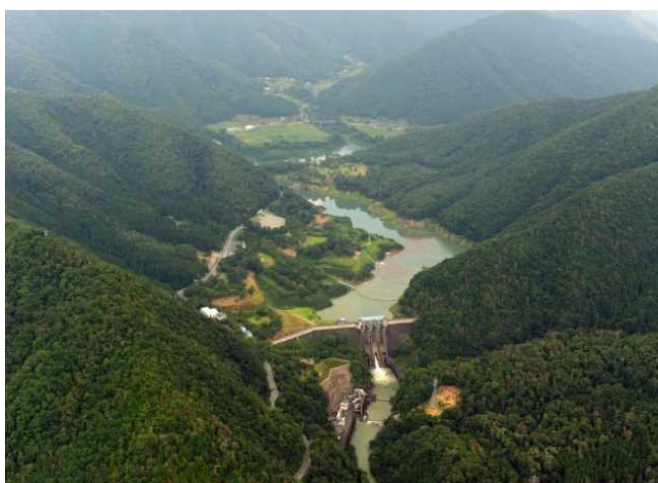
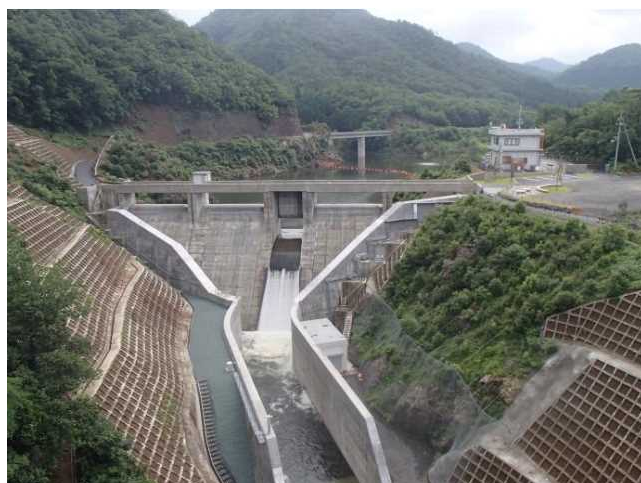
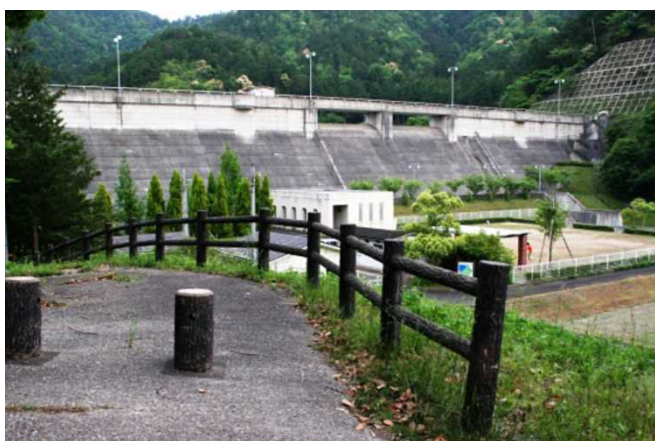
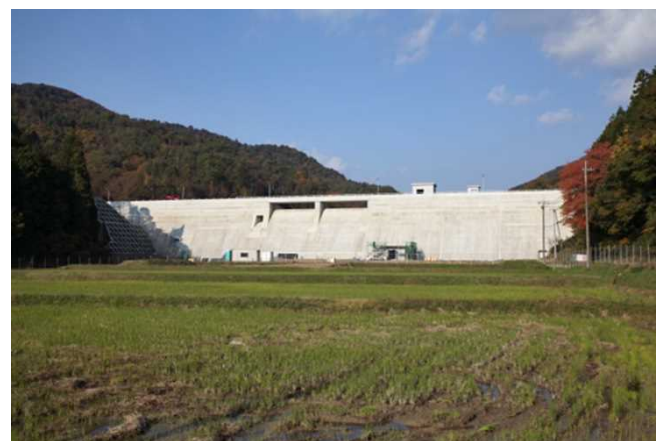
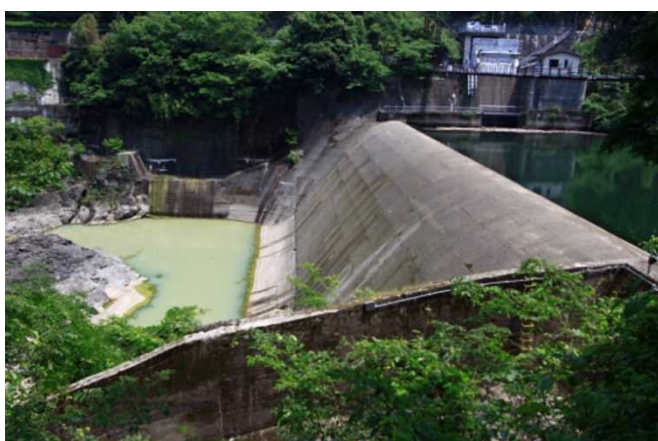
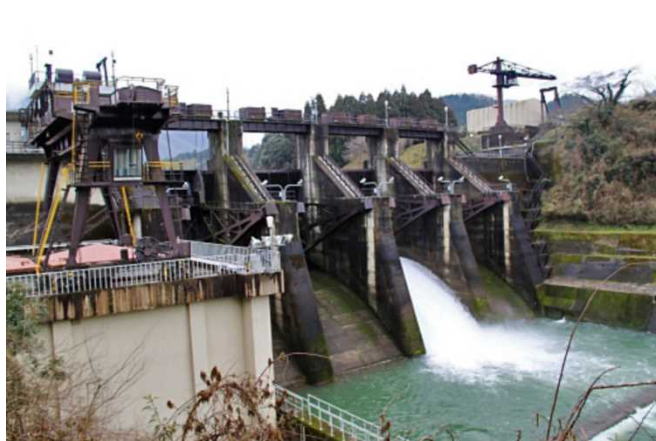
写真 3-1 由良川水系のダム

大野ダム

畑川ダム

三宝ダム

栗柄ダム

由良川ダム

和知ダム

由良川水系には洪水調節機能を有する県管理の多目的ダムとして、大野ダムが昭和36年（1961年）、畑川ダムが平成25年（2013年）、三宝ダムが平成6年（1994年）、栗柄ダムが平成25年（2013年）に完成している。そのほか、発電専用の由良川ダムと和知ダムがあり、計6ダムが由良川流域に建設されている。

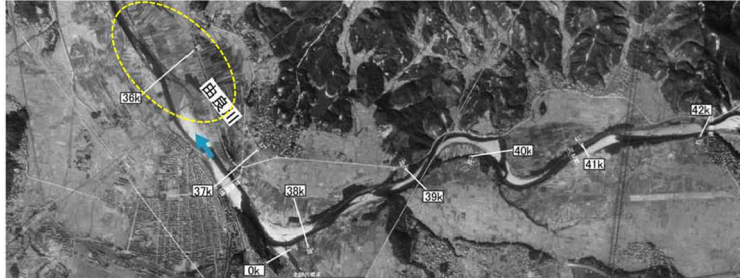
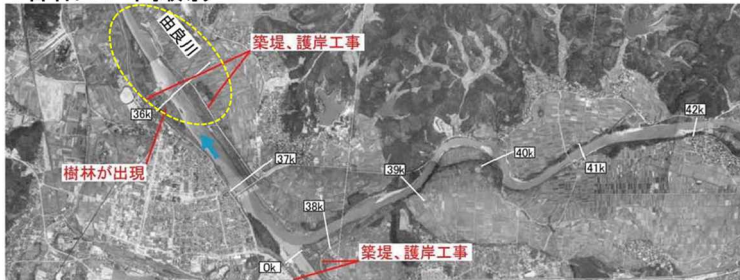
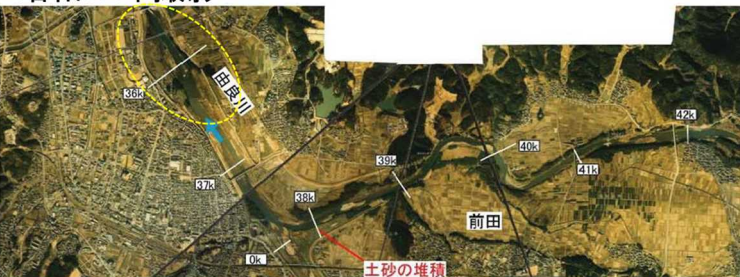
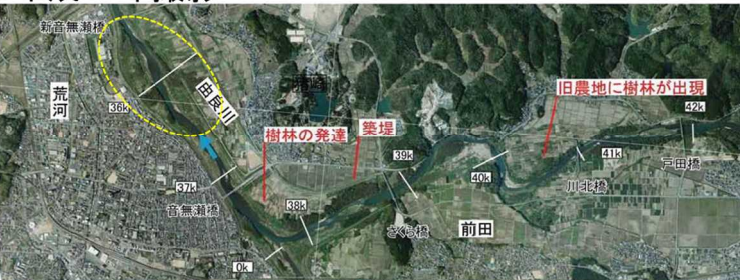
図 0-8 砂州の樹林化・固定化

昭和22年撮影

昭和46年撮影

昭和62年撮影

平成21年撮影

令和3年撮影

由良川中流部では、昭和22年（1945年）の砂州は裸地状態であり、土砂が動きやすい状態にあったが、昭和62年（1987年）～令和3年（2021年）にかけて砂州上の植生の繁茂（樹林化）が進行し、現在の河道は土砂が動きにくい状況となっている。

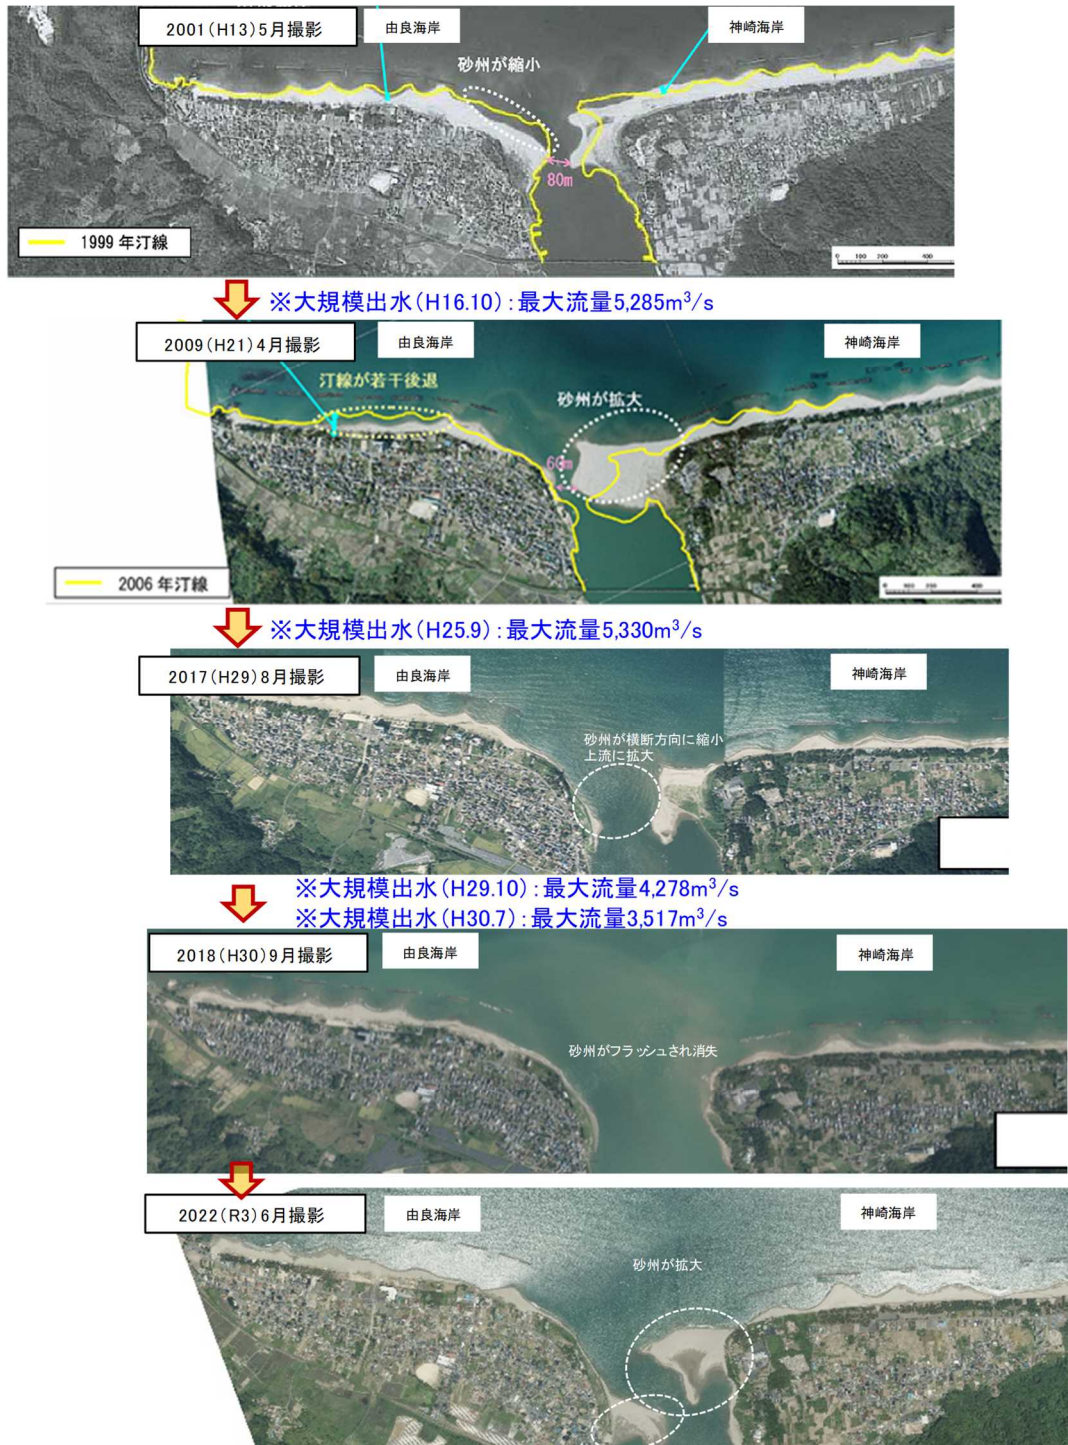
図 0-1 河口部の変遷

航空写真より、由良川河口部の平面形状の経年変化を示す。

平常時に砂州が発達するものの、完全に閉塞される状況にはなく、河口砂州のフラッシュ・形成を繰り返し、河口砂州の規模や形状は複雑に変化している。

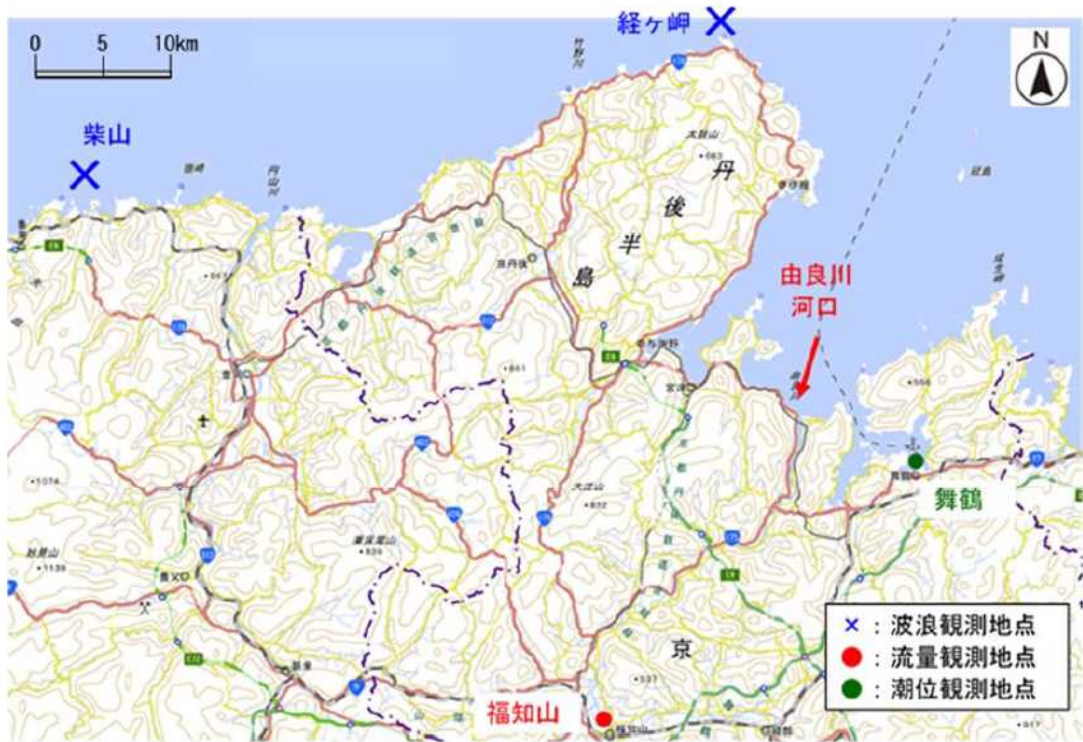
図 0-4 波浪観測位置図

経ヶ岬（波高・周期）および柴山（波向）での波浪観測結果より、広域波浪変形計算を用いて由良川河口への入射波浪を推定している。

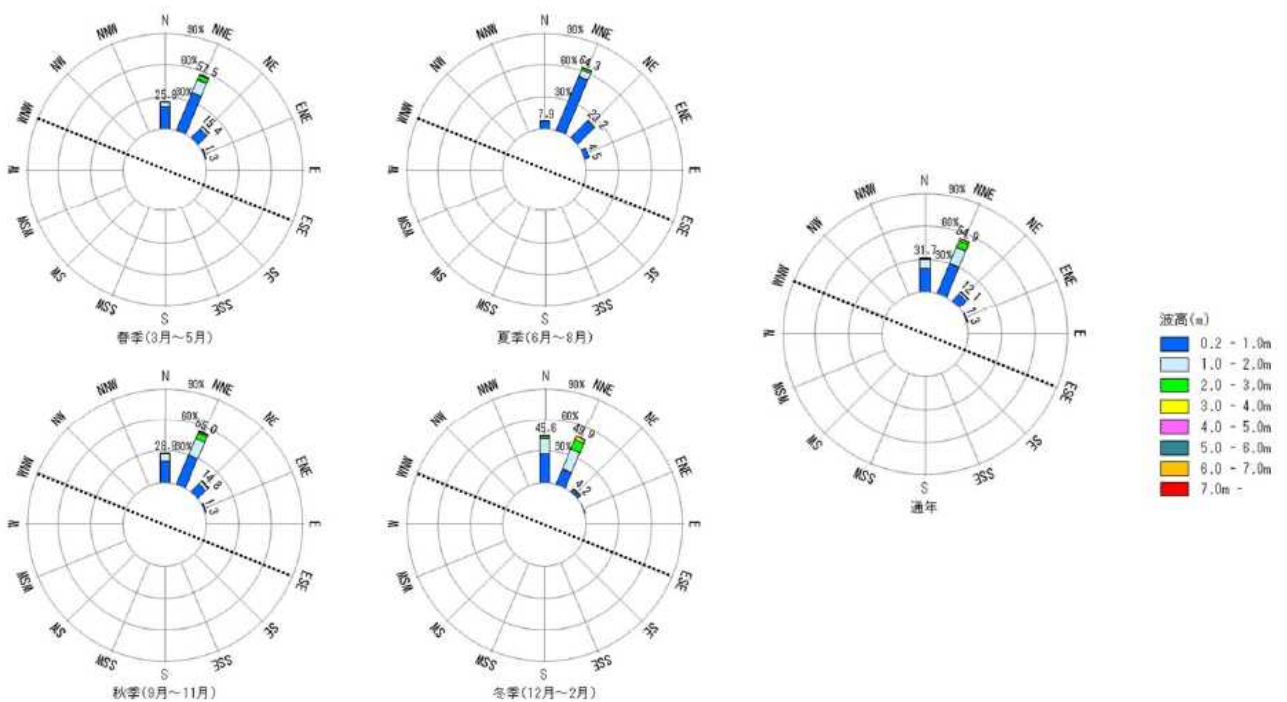
図 0-5 波向別波高頻度の10ヶ年推計 (H22~R1年)

由良川河口付近では、通年では北北東が最も多く、次いで北方向から波が来襲する。高波浪の多くは北北東から来襲する。

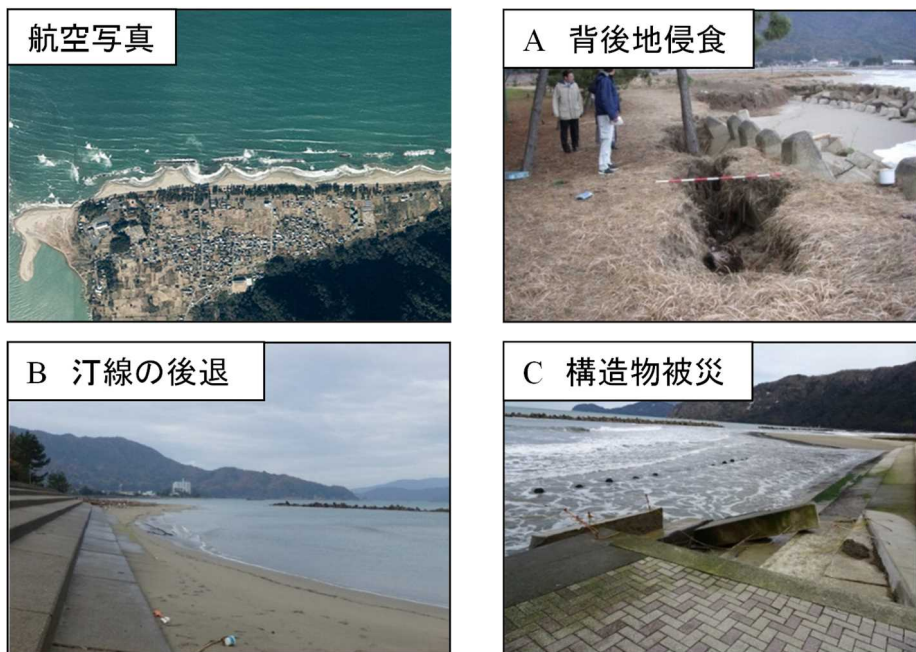
写真 0-1 現地の状況

近年、高潮や高波により護岸基部や背後地まで及ぶ侵食が発生しており、護岸崩壊や背後民家への越波など、大規模な災害が発生する可能性がある。そのため、海岸保全施設の整備により、海岸侵食を防ぎ、背後地の安全を確保する対策が図られている。
