1. 流域の概要

鳴瀬川流域の概要

2. 河床変動の状況

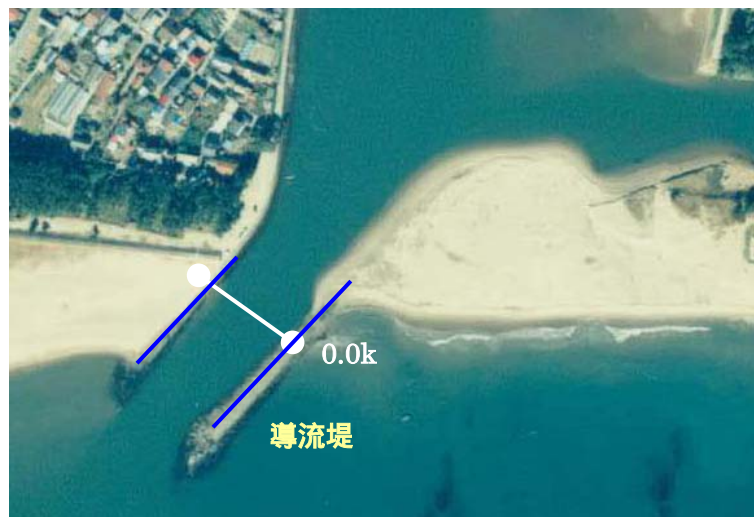
鳴瀬川の河口部には導流堤（M15 完成）が設置されており、河口閉塞は生じていない。今後も継続してモニタリングを行う。

図 3-2 平面図（平成 10 年撮影）[導流堤：M15 完成]
