# 大淀川水系河川整備基本方針

土砂管理等に関する資料

平成 28 年 7 月

国土交通省 水管理・国土保全局

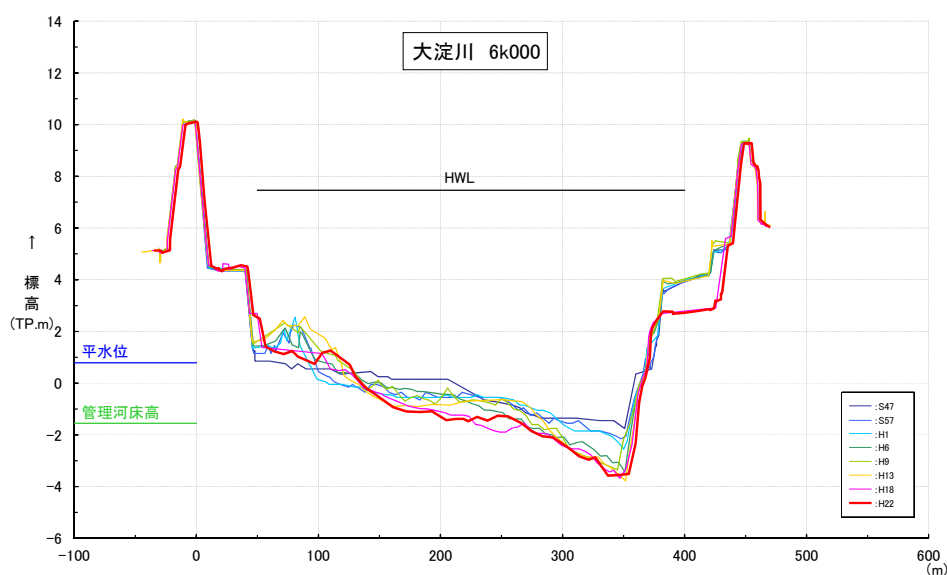
図 2-3(2) 代表横断面図（大淀川 6k000：河道掘削箇所及び水衝部）

代表断面における横断形状の経年変化を図 2-3 に示す。

下流部の河口付近では砂利採取等による人為的な改変や平成 17 年 9 月出水等の影響により一時的な河床低下が確認されるが、その後は概ね安定している。また、河川激甚災害対策特別事業（平成 18 年より約 5 ヶ年間）により低水路内の河道掘削を実施した 5k~6k 付近では水衝部における過去からの河床低下が確認されるものの、近年は概ね安定している。

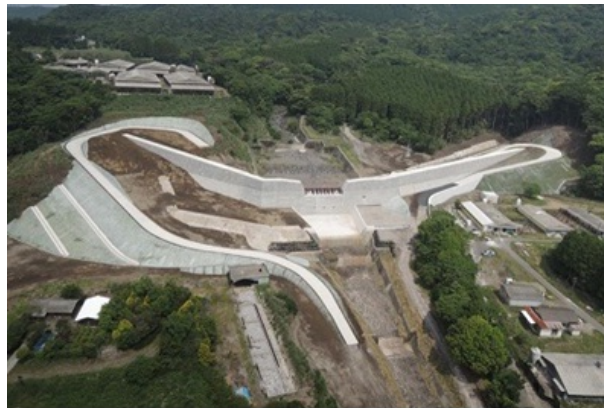
砂防堰堤の整備状況（望原谷第1砂防堰堤）

昭和 25 年より大淀川支川沖水川において直轄砂防事業に着手し、昭和 48 年に沖水川の事業は完了した。同年より霧島山系の高千穂峰、中岳、しんもえだけ新燃岳、おおはたやま大幡山の連山を水源とする大淀川支川高崎川流域の事業に着手し、砂防堰堤、溪流保全工等の整備を行っている。

平成 23 年 1 月の新燃岳噴火に伴い、平成 23 年 5 月末までに除石、既設砂防堰堤のかさ上げ及び仮導流堤設置等の緊急対策を行った。

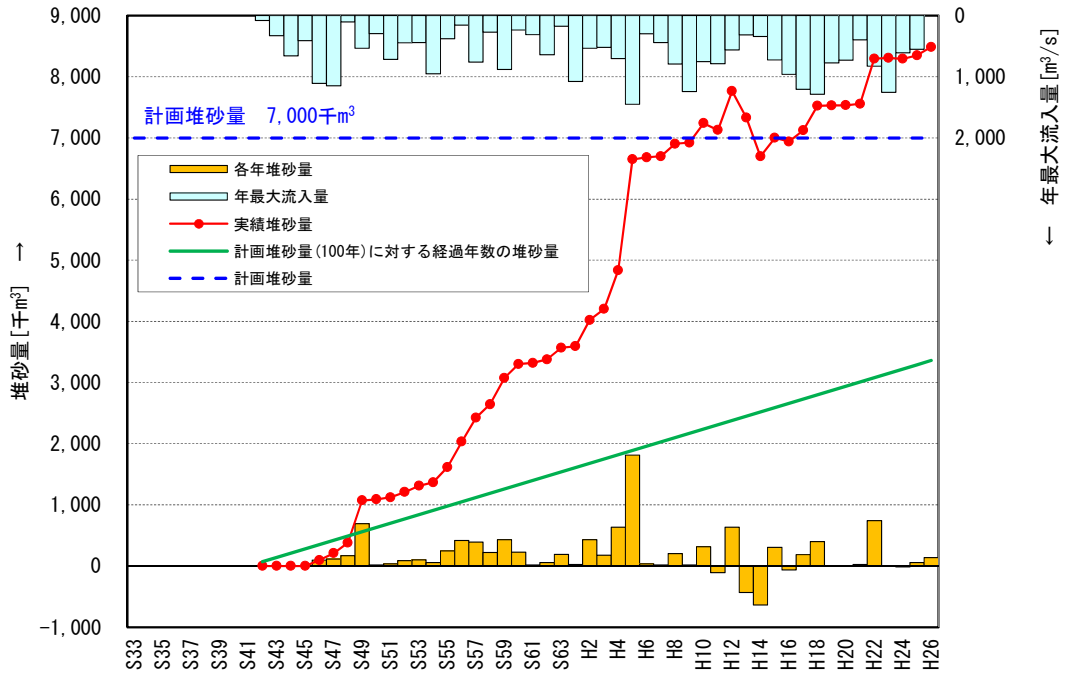
図 4-1 (1) 岩瀬ダムの堆砂状況

各ダムの堆砂状況について図 4-1 に示す。

計画堆砂量を上回っているダムが確認される。

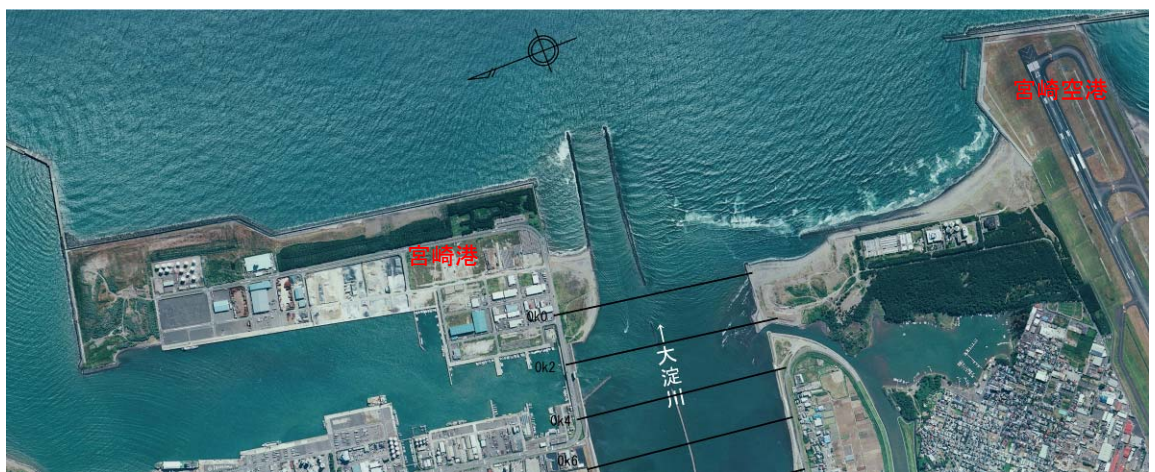
大淀川河口部航空写真（昭和 22 年～平成 24 年）

図 5-1 および航空写真により大淀川河口部の横断形状及び平面形状の経年変化を示す。

大淀川の河口部では航路維持を主目的とした導流堤が昭和 44 年に完成した後も、砂州による河口閉塞が課題となっていたが、河口部北側に位置する宮崎港の整備（平成 2 年完成）等に伴い、河口閉塞は発生していない。平時には砂州が発達するものの、洪水時には河口がフラッシュされており、治水上の大きな影響は無い。
